*Zegary słoneczne kościoła  
pw. Wniebowzięcia Najświętszej Panny Marii w Gdańsku*

*Sundials of St Mary's Church in Gdańsk*

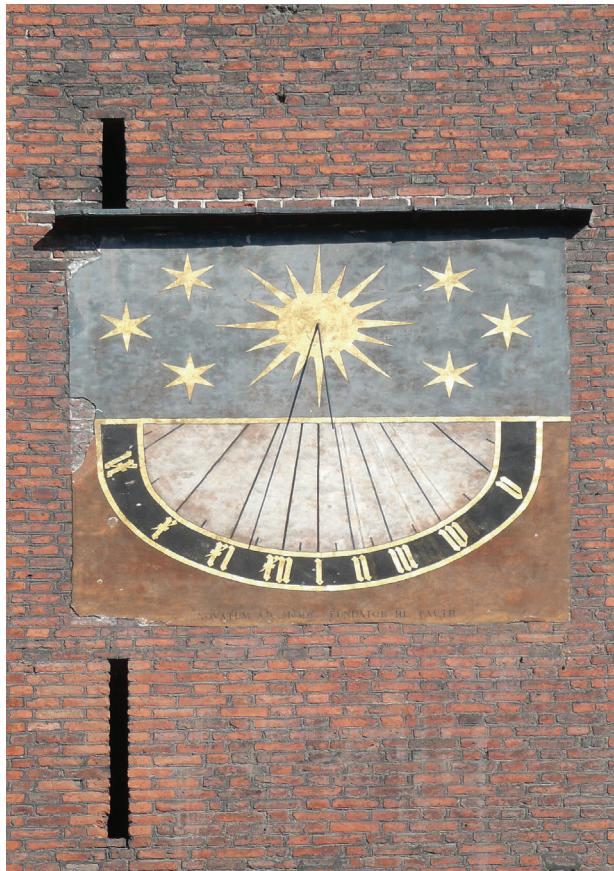
Il. 2. Zachowany zegar słoneczny (zachodni) na ścianie południowej transeptu kościoła Mariackiego w Gdańsku (fot. A. Piwek, 2018)

Fig. 2. The preserved sundial (western) on the southern wall of the transept of St Mary's Church in Gdańsk (photo by A. Piwek, 2018)

about  $3.1 \times 3.1$  m. It is covered with a painting (Fig. 2). Its content constitutes two parts separated by a horizontal golden line. The upper one against a blue background contains a golden sun with rays in the middle, and on its two sides – three also golden six-pointed stars. In the middle of the image of the sun, a hand (polos) is placed at an angle, the shadow of which is helpful for indicating the time. The lower part has a slightly distorted semicircular black belt surrounded by golden lines. Inside the belt, Roman numerals indicate the following times: IX, X, XI, XII (on the western side), I (in the middle), and II, III, IV, V (on the eastern side). The area between this belt and the horizontal line separating the two parts has a whitish sepia colour and contains long and short oblique lines. The first of these show hours, while the other ones – half hours. The angle of inclination of the lines results from the direction of their convergence (which in the upper part is invisible) to the place where the polos is set. The colour of the lower part of the face, outside the semicircle, is sepia. In the lower part there is an inscription – commemorating 1990 renovation and its sponsor<sup>1</sup>: RENOVATUM A.D. MCMXC FUNDATOR H.L. FAUTH.

Z ikonografii kościoła wiadomo, że zachodni zegar słoneczny w 2. połowie XIX w. nie był zbyt czytelny (il. 3). Jego stan się pogarszał, aż w końcu XX w. zatarła się w znacznym stopniu czytelność malowidła. Przyczyny uszkodzenia upatruje się m.in. w odpadnięciu daszka nad zegarem. Z tego powodu w 1990 r. przystąpiono do konserwacji<sup>5</sup>. Zapewne wówczas też powstały nieregularności w półkolu<sup>6</sup>.

worsened, until at the end of the 20<sup>th</sup> century, it was hardly possible to read the time from the painting at all. The causes of the damage can be attributed, inter alia, to the fact that the visor above the clock fell off. For that reason, in 1990 the conservation works on the clock began<sup>5</sup>. Perhaps it was then that some irregularities in the semi-circle appeared<sup>6</sup>.

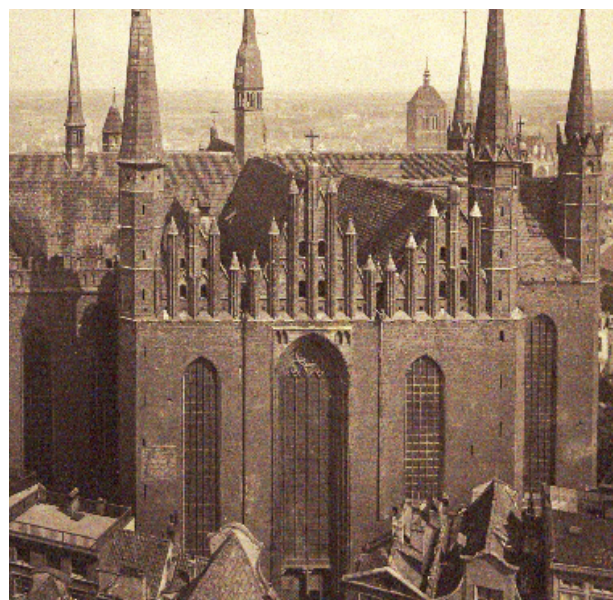
Fig. 3. The southern wall of the transept of St Mary's Church in Gdańsk. View from about 1885

It is known from the church's iconography that the western sundial in the 2<sup>nd</sup> half of the 19<sup>th</sup> century was very hard to read the time from (Fig. 3). Its condition

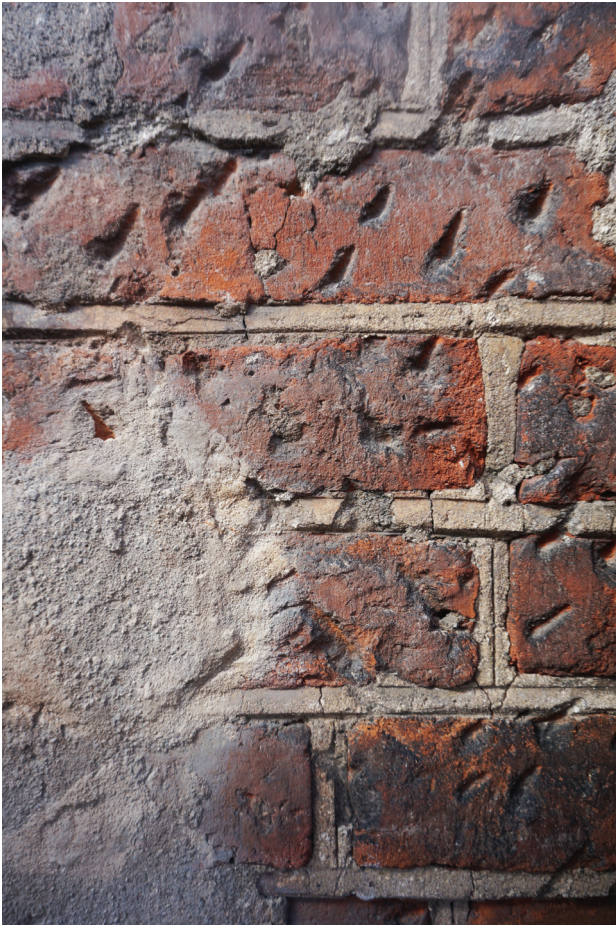
Il. 4. Fragmenty zachowanego tynku i nasieki na ceglach na ścianie południowej transeptu kościoła Mariackiego w Gdańsku – relikty po zegarze słonecznym wschodnim przy środkowym oknie (fot. A. Piwek, 2018)

Fig. 4. The fragments of preserved plaster and dents on the southern wall of the transept of St Mary's Church in Gdańsk – relics of the eastern sundial near to central window (photo by A. Piwek, 2018)

On the same wall of the southern transept, between the central window and the western window, at a height of 11.5 m from the ground level, fragments of plasters forming vertical irregularly shaped strips begin (Fig. 1). Only upper and lower closures show regularity. Plasters are 1.0 to 1.5 cm thick. Their surface is light blue. In the upper eastern corner a very small fragment of cinnabar colour

Fragmenty tynku uznane za część tarczy zegara wschodniego zachowały się na mniej więcej 53% powierzchni. Największe ubytki znajdują się w środkowej części oraz przy krawędziach tarczy. Pomimo zachowania jedynie niewielkich śladów, można ustalić część danych pewnych i danych o znacznej pewności. Do tych pierwszych należy plan tarczy zegarowej, miejsce osadzenia polosa i kąt jego położenia. Z faktu braku jego zaznaczenia już na rycinie z 1687 r. wynika, że zegar ten musiał być wcześniej zlikwidowany. Ona też ujawnia przyczynę tego działania. Zdałoby się, że wybrane miejsce dla zegara słonecznego było wszechstronnie przemyślane. Okazało się jednak inaczej. Miało zasadniczą wadę. Znalazło się dokładnie pod koszem dzielącym połacie dwóch połaci dachowych transeptu. Woda opadowa z tych połaci dachowych była odprowadzana do kosza, następnie za pomocą wysuniętych rzygaczy ciskana, zwłaszcza przez wiatr, na ścianę transeptową i spływała aż do gruntu. Powodowało to częste zaciekanie i powolne niszczenie tynkowej tarczy zegarowej.

of the surface. The largest defects are in the middle part and at the edges of the face. In spite of the fact that only small traces were preserved, it is possible to determine a part of certain data and the data with considerable certainty. The former include the clock face plan, the place where the polos is placed and the angle of its position. Due to the lack of its selection already in the engraving from 1687, it is clear that the clock must have been liquidated earlier. It also reveals the reason for this action. It would seem that a chosen place for the sundial was comprehensively thought out. However, it turned out to be differently. It had a major disadvantage. It was situated exactly under the basket which divided the surfaces of the two western roofs of the transept. The rainwater from these roof surfaces flowed into the basket and then by using the extended gypsum spouts, especially by the wind, onto the transept wall and flowed down to the ground. This resulted in frequent leaks and slow destruction of the clock plaster face. This fact did not make Gdańsk citizens to reflect on it more deeply because no attempts at trying to protect the clock were made<sup>7</sup>. The necessity of constant repairs was probably the main reason for the decision made as regards the construction of a new clock on the south-western corner of the transept. Its secondary placement is evidenced by the fact that the clock face overlaps one of the openings which illuminate the staircase. When vertical gutters were introduced in Gdańsk in the 17<sup>th</sup> century, they were also fixed on St Mary's Church. The run of the gutter from the basket between the roofs up to the stone plinth of the transept is visible on the already mentioned engraving. It cuts the clock face in two parts, which confirms the early elimination of the clock. Lack of the preserved painting on the fragments of plaster makes it impossible to recognize the face's decorations. We can only assume that the drawing was repeated on the new (western) clock. However, it could not have been exactly the same because the older version included a smaller area and it was also placed in the so-called lying rectangle but not in a square.

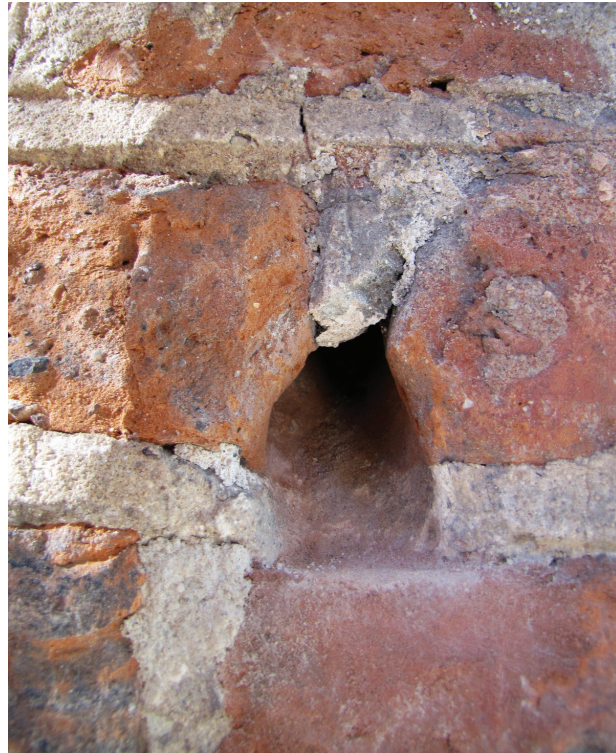
Il. 5. Otwór po metalowej wskazówce (polosie) na ścianie południowej transeptu kościoła Mariackiego w Gdańsku (fot. T. Jażdżewski, 2018)

Fig. 5. The hole for the metal bar (polosie) found on the southern wall of the transept of St Mary's Church in Gdańsk (photo by T. Jażdżewski, 2018)

oblique course towards the wall surface rising up into the wall was uncovered. The angle of its inclination is 35–40°. This trace is interpreted as the place of fixing the polos, whereas the angle of the course of the opening – its inclination towards the plane of the face (Fig. 5, 6). According to the principle of the sundial's structure, its hand must be parallel to the Earth's axes of rotation, i.e. it must lie in the area of the local meridian [9, p. 6]. This feature is shown the following formula:  $90^\circ - \varphi$  (the range of latitude). For St Mary's Church in Gdańsk, the range  $\varphi$  is  $54^\circ 20' 59'' N$ , which roughly gives an angle of inclination of the polos equal to  $35^\circ 40'$ , and thus contained in the data obtained empirically. In order for the sundial hand to provide permanent and exact timing, it should have some additional support. However, no unequivocal traces of it could be found. This allows us to conclude that its placement could have been located about 30 cm lower because there are no adequate damages anywhere, except for the brick replaced there or similarly to the case of the western clock where the hand was fixed only at one point.

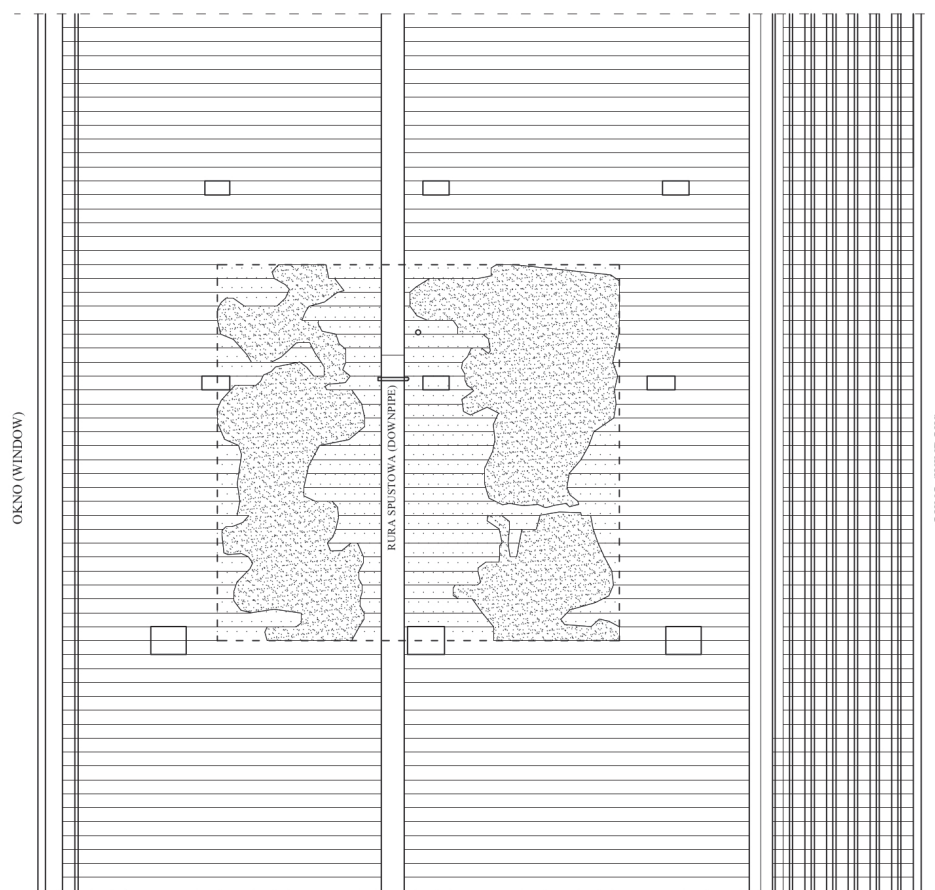
Gdańsk, Kościół Wniebowzięcia Najświętszej Panny Marii, transept elewacja południowa, wschodni zegar słoneczny, inwentaryzacja, skala 1:50  
Gdańsk, St Mary's Church, transept south elevation, east sundial, inventory drawing, scale 1:50

Il. 6. Relikty zegara wschodniego przy środkowym oknie na ścianie południowej transeptu kościoła Mariackiego w Gdańsku (rys. T. Jażdżewski)

Fig. 6. The relics of eastern sundial at the central window on the southern wall of the transept of St Mary's Church in Gdańsk (by T. Jażdżewski, 2018)

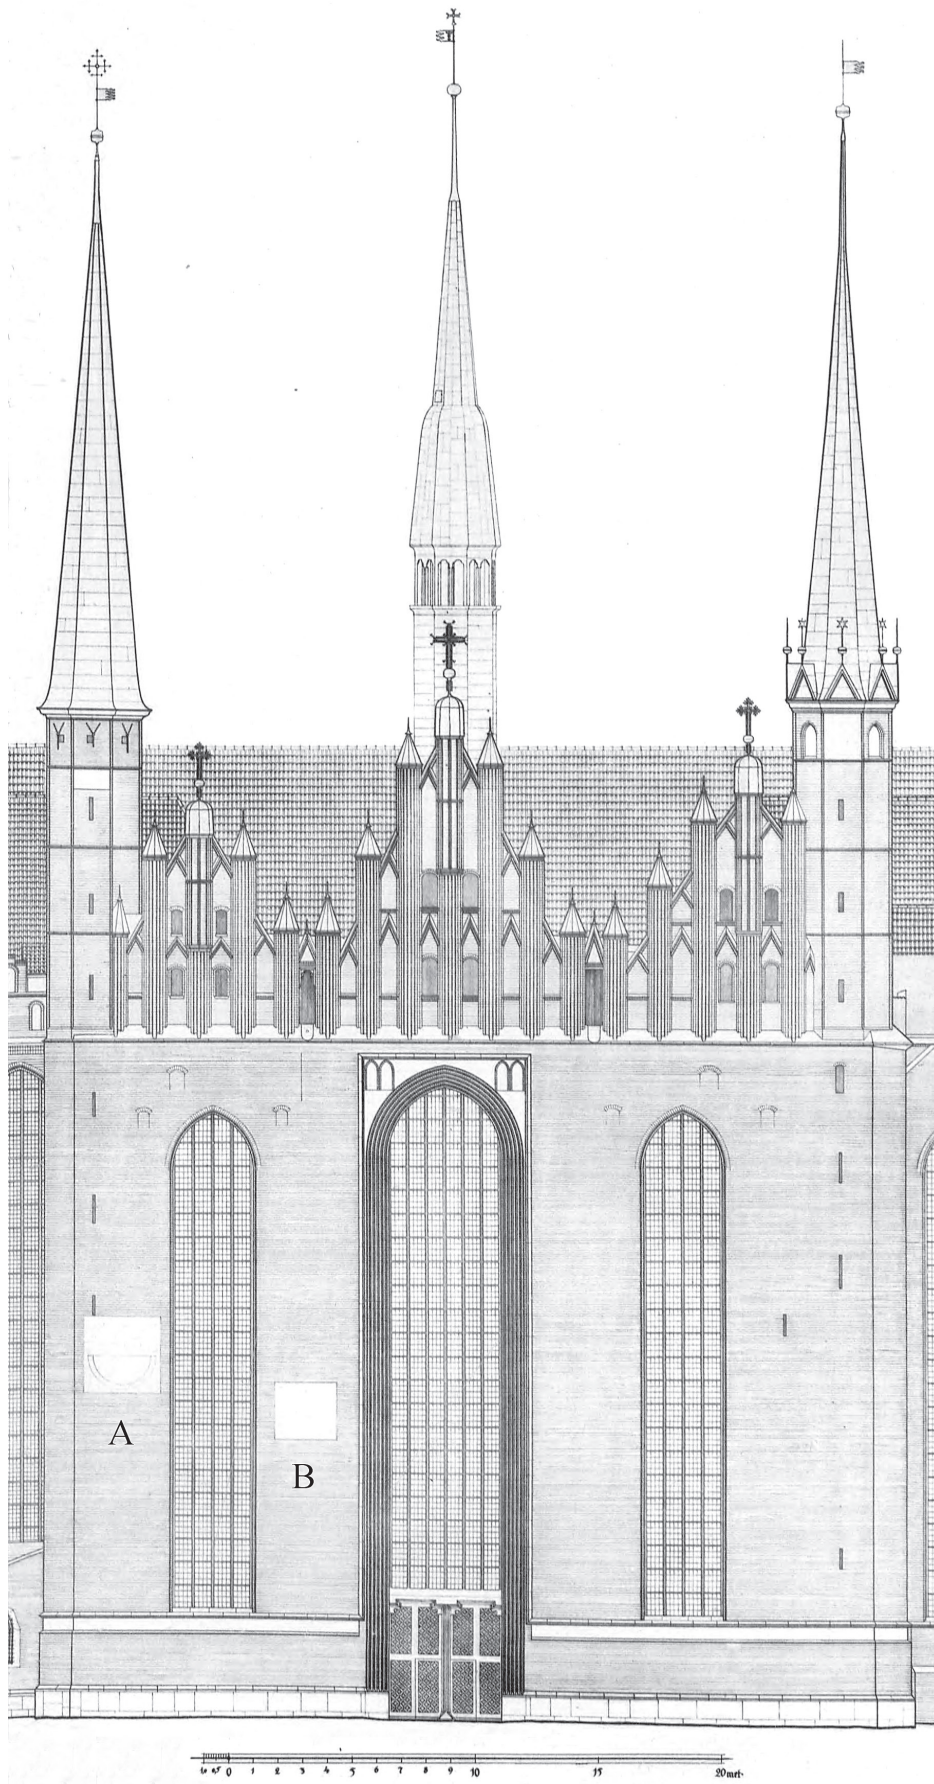
Fig. 7. The southern wall of the transept of the St Mary's Church in Gdańsk in 1929:

A – location of the western sundial (with schematically marked painting), B – location of the plaster with reconstruction [8, Tafel III]
