Wpływ błędów technologicznych na degradację korozyjną stopu miedzi z grupy cunifer – CuNi10Fe1,6Mn

The influence of technological errors on the corrosion degradation of the copper alloy from the cunifer group – CuNi10Fe1,6Mn

JAKUB KOWALSKI
MILENA SUPERNAK-MARCZEWSKA
KRZYSZTOF EMILIANOWICZ
LECH NADOLNY*

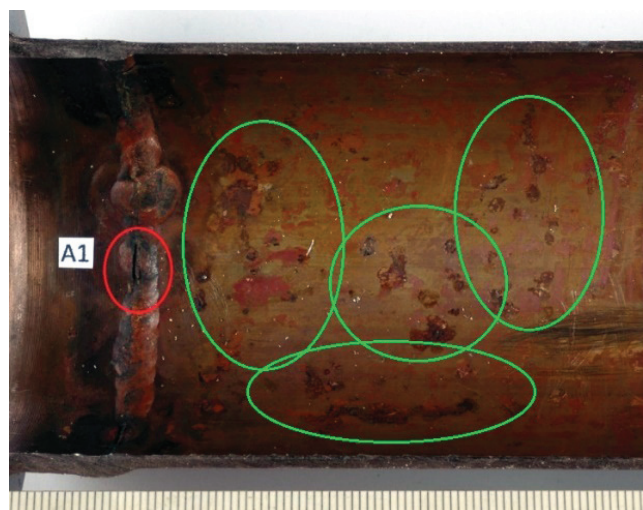
Badania makroskopowe powierzchni wewnętrznej rury wykazały liczne ubytki oraz produkty o charakterze korozyjnym (rys. 2 i 3). Na powierzchniach w tych miejscach, gdzie materiał miał styczność z tzw. wodą stojącą – np. w rejonie kolanka, można zaobserwować znacznie większą degradację materiału niż w pozostałych rejonach (rys. 4). Badania połączeń spawanych uwidocznily nie tylko miejscowe ubytki korozyjne, lecz także braki w przetopie, pęknięcia czy pozostałości materiałów spawalniczych (rys. 5) bądź niepełny przetop (rys. 2), świadczące o niedbałości wykonania połączeń.

Wspomniane niezgodności spawalnicze są niedopuszczalne ze względów eksploatacyjnych. Są to uszkodzenia, które mogą w znacznym stopniu obniżyć wytrzymałość korozyjną danego materiału oraz negatywnie wpłynąć na trwałość eksploatacyjną elementu rurociągu.

Rys. 2. Prosty odcinek rury. Kolorem czerwonym zaznaczono niepełny przetop [9], a kolorem zielonym – produkty korozji

Niewłaściwie przeprowadzona pasywacja oraz błędy powstałe w trakcie spawania wpłynęły na przerwanie warstwy pasywnej na powierzchni materiału, co spowodowało zainicjowanie ognisk korozyjnych w tych miejscach. Zalecane jest użycie nowego elementu poddanego prawidłowej pasywacji.

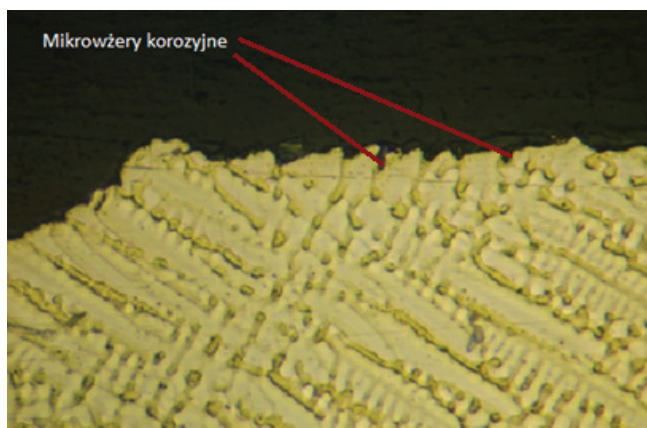
liczbę ognisk wżerów korozyjnych (rys. 6 i 8) oraz niewielką liczbę uszkodzeń struktury. W okolicach złączy spawanych zaobserwowano zastygnięte pęcherzyki gazów (rys. 7). Na rys. 8, gdzie zaprezentowano mikrostrukturę spoiny, widać wyraźny rozrost ziarna, co jest charakterystyczne dla miejsc, gdzie do materiału wpłynęła znaczna ilość ciepła.

Rys. 8. Mikrostruktura spoiny. Powiększenie 500×. Widoczne niewielkie wżery korozyjne
