Wpływ błędów technologicznych na degradację korozyjną stopu miedzi z grupy cunifer – CuNi10Fe1,6Mn

The influence of technological errors on the corrosion degradation of the copper alloy from the cunifer group – CuNi10Fe1,6Mn

JAKUB KOWALSKI
MILENA SUPERNAK-MARCZEWSKA
KRZYSZTOF EMILIANOWICZ
LECH NADOLNY*

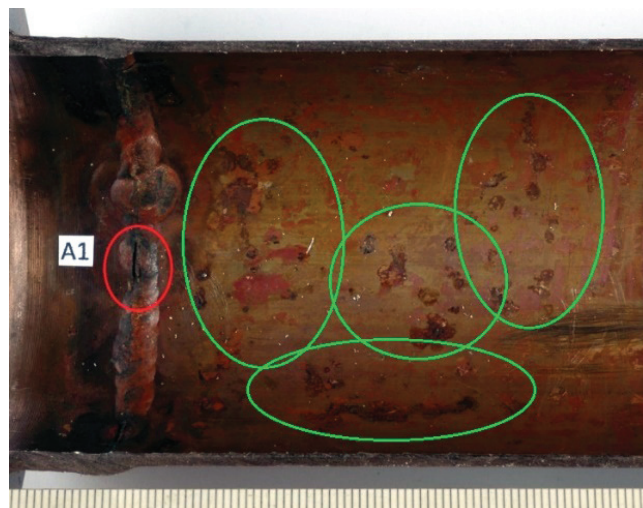
Badania makroskopowe powierzchni wewnętrznej rury wykazały liczne ubytki oraz produkty o charakterze korozyjnym (rys. 2 i 3). Na powierzchniach w tych miejscach, gdzie materiał miał styczność z tzw. wodą stojącą – np. w rejonie kolanka, można zaobserwować znacznie większą degradację materiału niż w pozostałych rejonach (rys. 4). Badania połączeń spawanych uwidoczniły nie tylko miejscowe ubytki korozyjne, lecz także braki w przetopie, pęknięcia czy pozostałości materiałów spawalniczych (rys. 5) bądź niepełny przetop (rys. 2), świadczące o niedbałości wykonania połączeń.

Rys. 2. Prosty odcinek rury. Kolorem czerwonym zaznaczono niepełny przetop [9], a kolorem zielonym – produkty korozji

Niewłaściwie przeprowadzona pasywacja oraz błędy powstałe w trakcie spawania wpłynęły na przerwanie warstwy pasywnej na powierzchni materiału, co spowodowało zainicjowanie ognisk korozyjnych w tych miejscach. Zalecane jest użycie nowego elementu poddanego prawidłowej pasywacji.

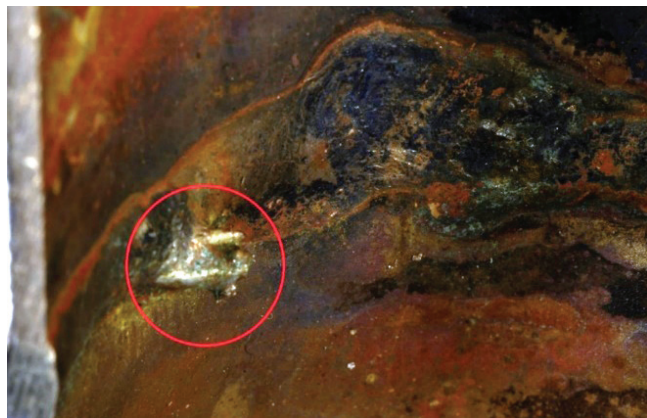
Wspomniane niezgodności spawalnicze są niedopuszczalne ze względów eksploatacyjnych. Są to uszkodzenia, które mogą w znacznym stopniu obniżyć wytrzymałość korozyjną danego materiału oraz negatywnie wpłynąć na trwałość eksploatacyjną elementu rurociągu.

Rys. 5. Wada spawalnicza – w spoinie widoczne są części elektrody spawalniczej

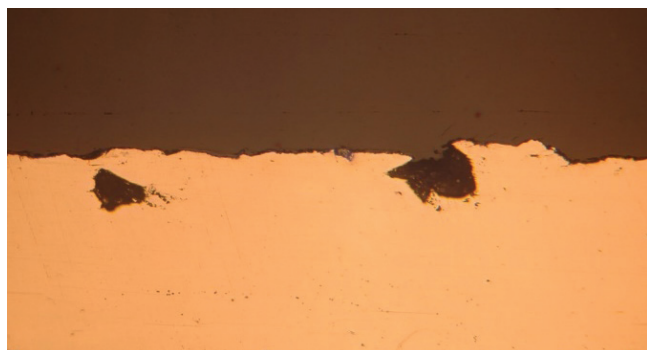
liczbę ognisk wżerów korozyjnych (rys. 6 i 8) oraz niewielką liczbę uszkodzeń struktury. W okolicach złączy spawanych zaobserwowano zastygnięte pęcherzyki gazów (rys. 7). Na rys. 8, gdzie zaprezentowano mikrostrukturę spoiny, widać wyraźny rozrost ziarna, co jest charakterystyczne dla miejsc, gdzie do materiału wpłynęła znaczna ilość ciepła.

Rys. 6. Zgląd metalograficzny nietrawiony (rejon – odcinek prosty rury). Powiększenie 1000×. Widoczne uszkodzenie materiału w postaci dwóch wyraźnych ognisk korozyjnych

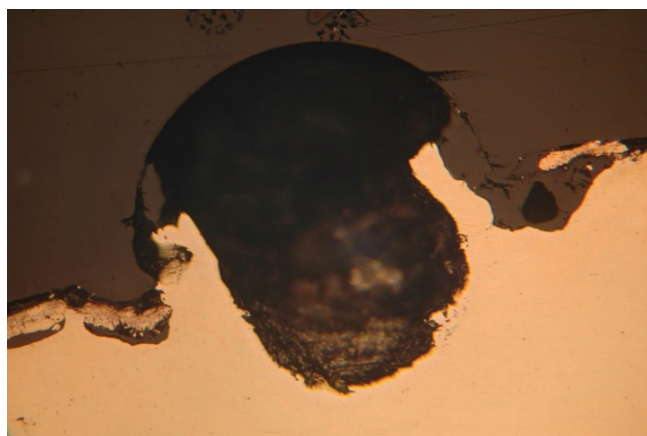
Rys. 7. Zgląd metalograficzny nietrawiony (wnętrze spoiny – kolanko). Powiększenie 1000×. Widoczny pęcherzyk gazowy uwięziony w spoinie

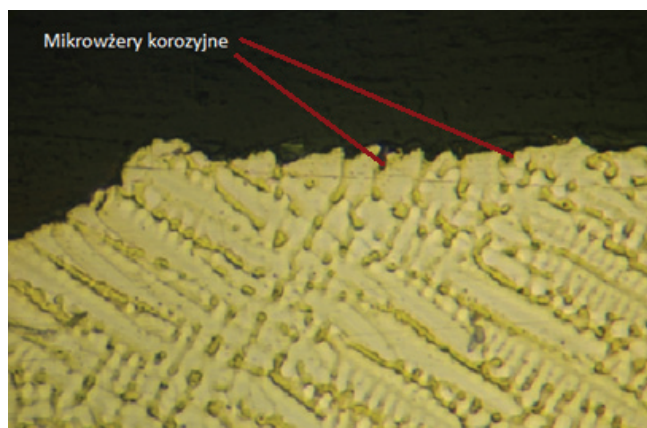
Rys. 8. Mikrostruktura spoiny. Powiększenie 500×. Widoczne niewielkie wżery korozyjne
