Wpływ błędów technologicznych na degradację korozyjną stopu miedzi z grupy cunifer – CuNi10Fe1,6Mn

The influence of technological errors on the corrosion degradation of the copper alloy from the cunifer group – CuNi10Fe1,6Mn

Obiekt badań

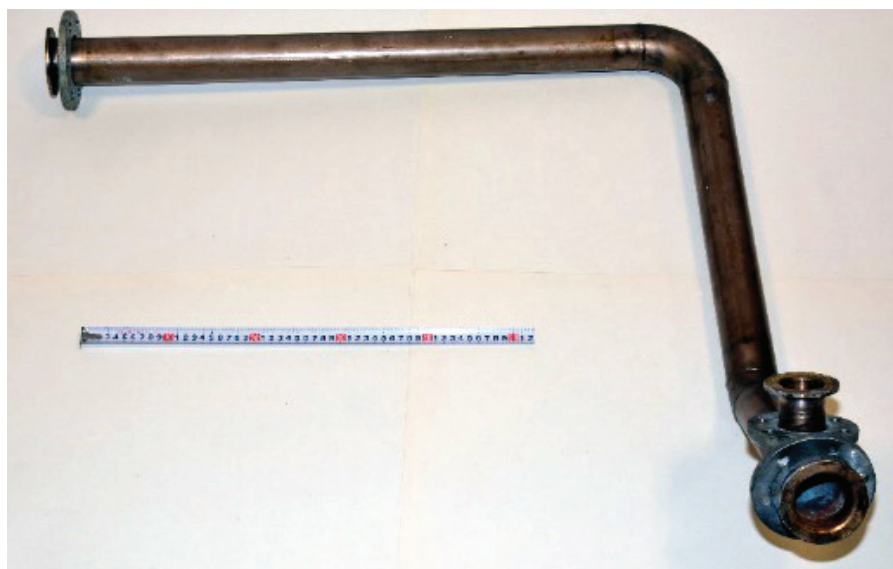
Rys. 1. Obiekt badań

Obiektem badań był pochodzący ze statku fragment rurociągu instalacji chłodniczej silnika głównego, zasysającego wodę zaburtową (rys. 1). Cały rurociąg wykonano ze stopu CuNi10Fe1,6Mn (jego skład chemiczny podano w tabl. I). Badany fragment miał grubość ścianki wynoszącą 1,5 mm. Fragment zakończono kołnierzami montażowymi.

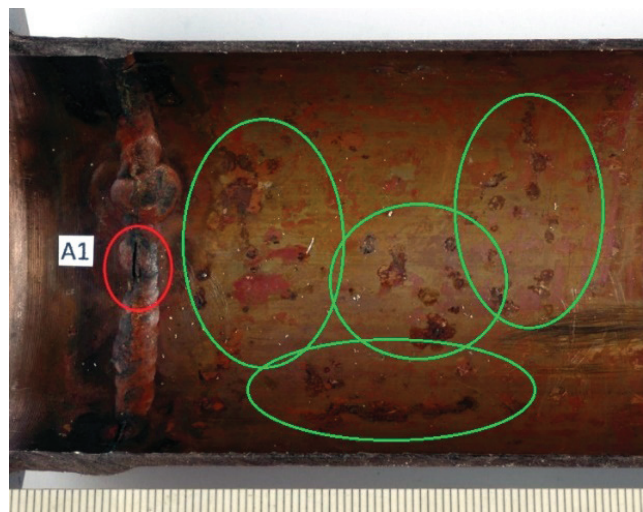
Badania makroskopowe powierzchni wewnętrznej rury wykazały liczne ubytki oraz produkty o charakterze korozyjnym (rys. 2 i 3). Na powierzchniach w tych miejscach, gdzie materiał miał styczność z tzw. wodą stojącą – np. w rejonie kolanka, można zaobserwować znacznie większą degradację materiału niż w pozostałych rejonach (rys. 4). Badania połączeń spawanych uwidoczniły nie tylko miejscowe ubytki korozyjne, lecz także braki w przetopie, pęknięcia czy pozostałości materiałów spawalniczych (rys. 5) bądź niepełny przetop (rys. 2), świadczące o niedbałości wykonania połączeń.

Rys. 2. Prosty odcinek rury. Kolorem czerwonym zaznaczono niepełny przetop [9], a kolorem zielonym – produkty korozji

Niewłaściwie przeprowadzona pasywacja oraz błędy powstałe w trakcie spawania wpłynęły na przerwanie warstwy pasywnej na powierzchni materiału, co spowodowało zainicjowanie ognisk korozyjnych w tych miejscach. Zalecane jest użycie nowego elementu poddanego prawidłowej pasywacji.

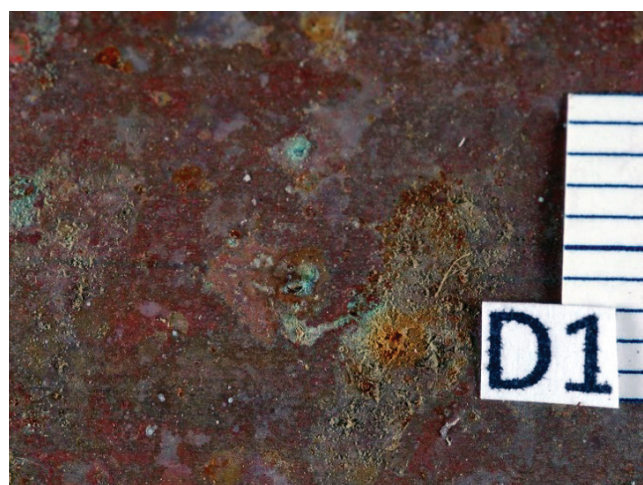
Rys. 3. Ten sam odcinek rurociągu co na rys. 2 przy powiększeniu 20×. Widoczne produkty korozji (wykwity) na powierzchni materiału

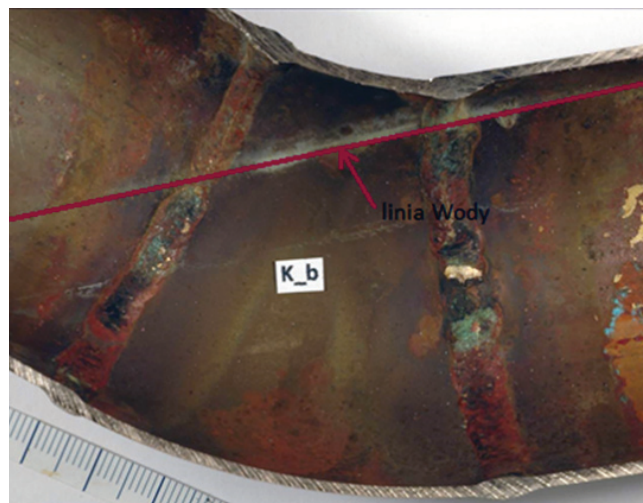
Rys. 4. Rejon kontaktu materiału z wodą stojącą (zaznaczony czerwoną linią). Widoczne uszkodzenia korozyjne na całej długości odcinka

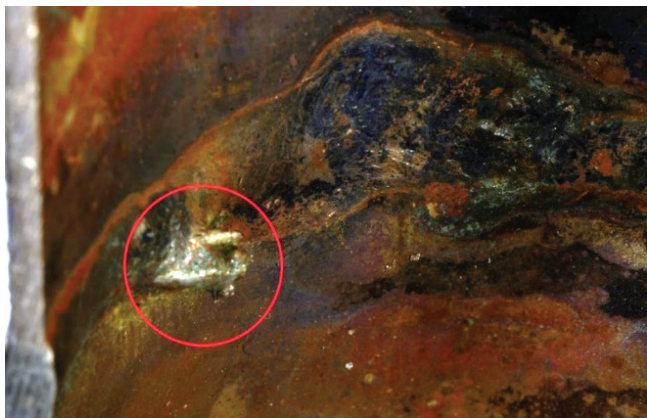
Wspomniane niezgodności spawalnicze są niedopuszczalne ze względów eksploatacyjnych. Są to uszkodzenia, które mogą w znacznym stopniu obniżyć wytrzymałość korozyjną danego materiału oraz negatywnie wpłynąć na trwałość eksploatacyjną elementu rurociągu.

Rys. 5. Wada spawalnicza – w spoinie widoczne są części elektrody spawalniczej

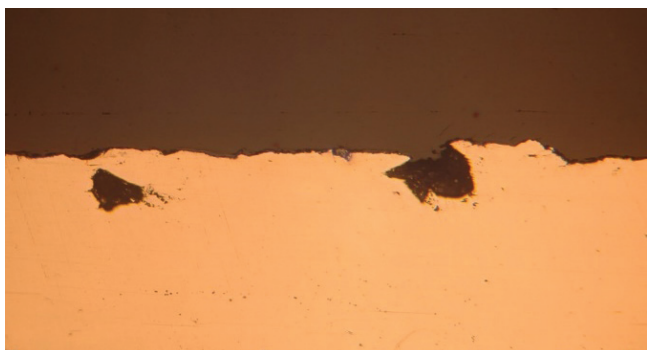
liczbę ognisk wżerów korozyjnych (rys. 6 i 8) oraz niewielką liczbę uszkodzeń struktury. W okolicach złączy spawanych zaobserwowano zastygnięte pęcherzyki gazów (rys. 7). Na rys. 8, gdzie zaprezentowano mikrostrukturę spoiny, widać wyraźny rozrost ziarna, co jest charakterystyczne dla miejsc, gdzie do materiału wpłynęła znaczna ilość ciepła.

Rys. 6. Zgląd metalograficzny nietrawiony (rejon – odcinek prosty rury). Powiększenie 1000x. Widoczne uszkodzenie materiału w postaci dwóch wyraźnych ognisk korozyjnych

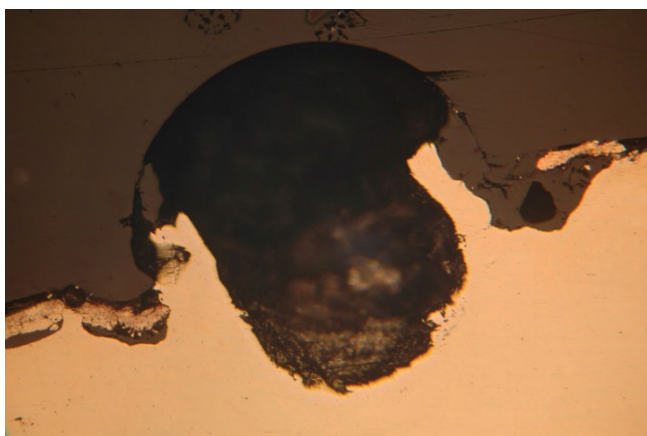
Rys. 7. Zgląd metalograficzny nietrawiony (wnętrze spoiny – kolanko). Powiększenie 1000x. Widoczny pęcherzyk gazowy uwięziony w spoinie

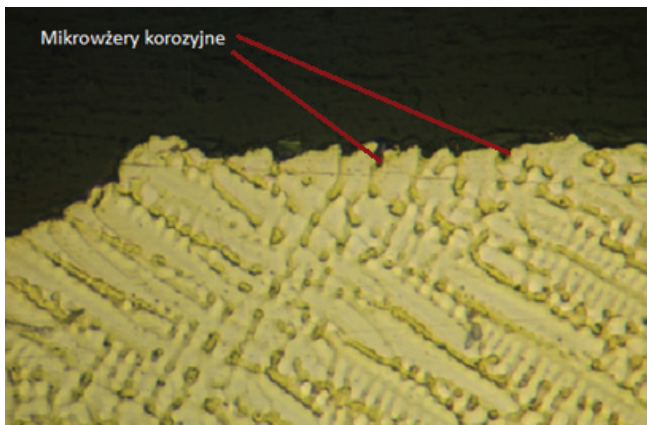
Rys. 8. Mikrostruktura spoiny. Powiększenie 500x. Widoczne niewielkie wżery korozyjne
