**BEZPIECZEŃSTWO EKSPLOATACYJNE
KOMINA ŻELBETOWEGO
- STUDIUM PRZYPADKU**

Monografia powstała na podstawie badań i analiz własnych Autorów oraz w oparciu o opracowanie pt. *Ekspertyza dotycząca oceny stanu technicznego komina o wysokości 100 m usytuowanego na terenie Elektrociepłowni Elbląg zlokalizowanej w Elblągu przy ulicy Elektrycznej 20a* wykonane przez Macieja Niedostatkiwicz i Tomasza Majewskiego w Katedrze Konstrukcji Betonowych, Politechniki Gdańskiej w grudniu 2017r.

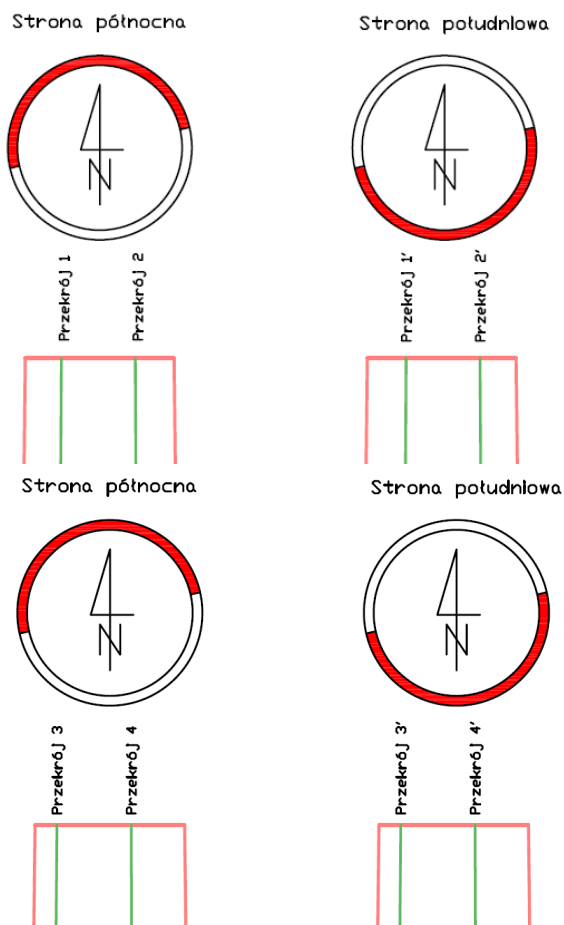
W celu kalibracji modelu obliczeniowego wyniki pomiarów temperatury na zewnętrznej powierzchni żelbetowego płaszczu porównano z wynikami obliczeń. Lokalizację przekrojów pomiarowych pokazano na Rys.1. Pomiary temperatury wykonano w okresie zimowym, w trakcie pełnego zachmurzenia (brak bezpośredniej ekspozycji słońca) gdy wartość temperatury powietrza wynosiła od $5\text{ }^{\circ}\text{C}$ do $8\text{ }^{\circ}\text{C}$. Do obliczeń przyjęto średnią temperaturę otoczenia równą 6°C . Na Rys.2÷9 pokazano przykładowe wykresy temperatury powierzchni zewnętrznej żelbetowego płaszczu na wysokości komina (wykonane dla przekrojów, w których stwierdzono maksymalną i minimalną temperaturę płaszczu). Kolorem zielonym oznaczono wyniki pomiarów a kolorem niebieskim wyniki obliczeń.

Przekroje do analizy wybrano kierując się lokalizacją miejsc, w których z badań termowizyjnych uzyskano najwyższą i najniższą temperaturę żelbetowego płaszczu. Otrzymano bardzo dobrą zgodność wyników pomiarów z wynikami obliczeń.

Rys.1: Lokalizacja przekrojów dla których wyniki pomiarów (przekroje 1 i 2 dla T_{max} , przekroje 3 i 4 dla T_{min})
