**BEZPIECZEŃSTWO EKSPLOATACYJNE
KOMINA ŻELBETOWEGO
- STUDIUM PRZYPADKU**

Monografia powstała na podstawie badań i analiz własnych Autorów oraz w oparciu o opracowanie pt. *Ekspertyza dotycząca oceny stanu technicznego komina o wysokości 100 m usytuowanego na terenie Elektrociepłowni Elbląg zlokalizowanej w Elblągu przy ulicy Elektrycznej 20a* wykonane przez Macieja Niedostatkiwicz i Tomasza Majewskiego w Katedrze Konstrukcji Betonowych, Politechniki Gdańskiej w grudniu 2017r.

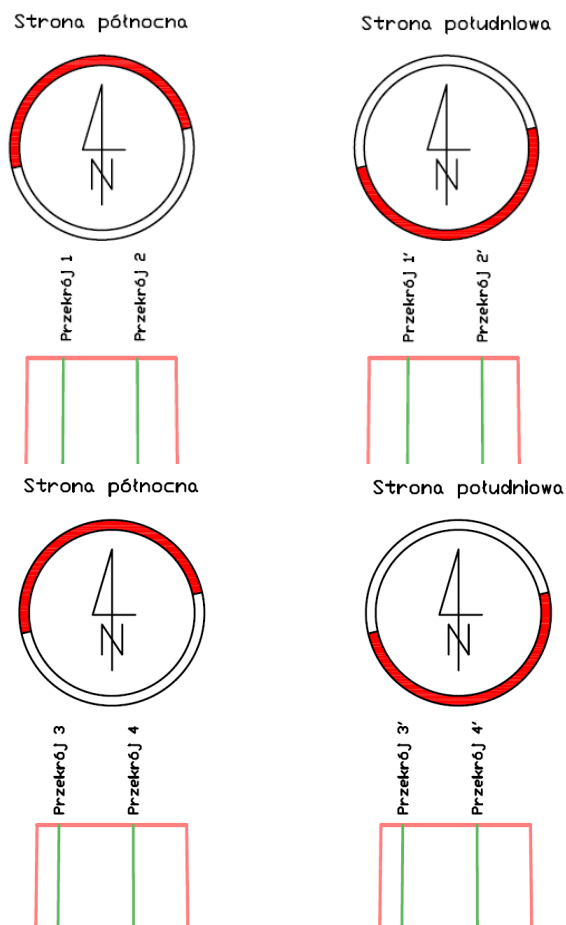
Przekroje do analizy wybrano kierując się lokalizacją miejsc, w których z badań termowizyjnych uzyskano najwyższą i najniższą temperaturę żelbetowego płaszczu. Otrzymano bardzo dobrą zgodność wyników pomiarów z wynikami obliczeń.

Rys.1: Lokalizacja przekrojów dla których wyniki pomiarów
(przekroje 1 i 2 dla T_{max} , przekroje 3 i 4 dla T_{min})

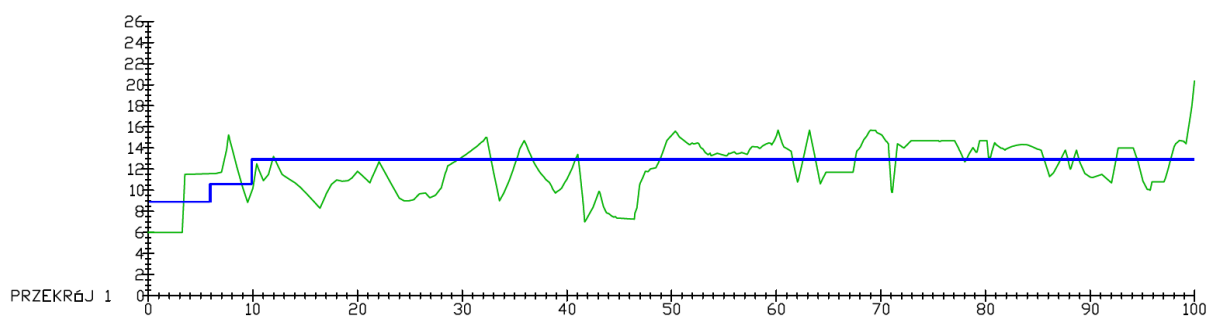
Rys. 2: Przykładowy rozkład temperatury żelbetowego płaszczu na wysokości komina (kolorem zielonym oznaczono wyniki pomiarów termowizyjnych, kolorem niebieskim wyniki obliczeń)

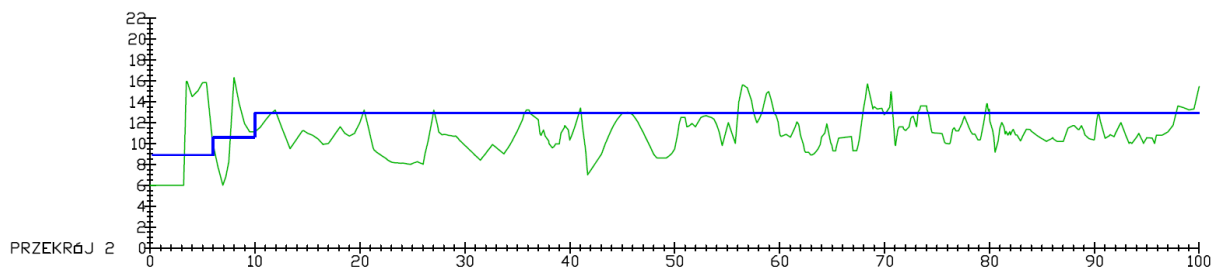
Rys. 3: Przykładowy rozkład temperatury żelbetowego płaszczu na wysokości komina (kolorem zielonym oznaczono wyniki pomiarów termowizyjnych, kolorem niebieskim wyniki obliczeń)

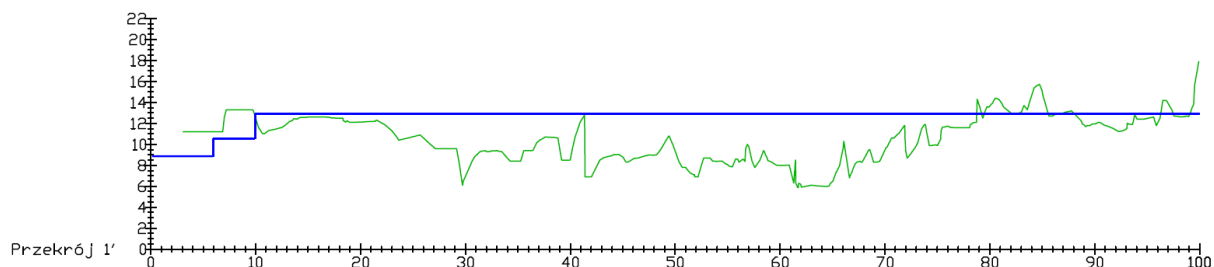
Rys. 4: Przykładowy rozkład temperatury żelbetowego płaszczu na wysokości komina (kolorem zielonym oznaczono wyniki pomiarów termowizyjnych, kolorem niebieskim wyniki obliczeń)

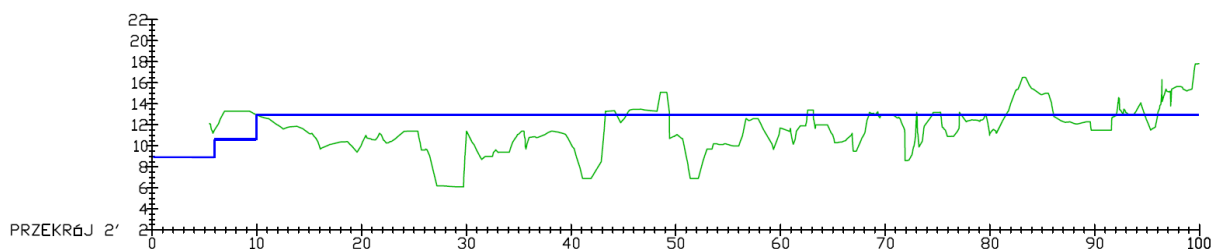
Rys. 5: Przykładowy rozkład temperatury żelbetowego płaszczu na wysokości komina (kolorem zielonym oznaczono wyniki pomiarów termowizyjnych, kolorem niebieskim wyniki obliczeń)

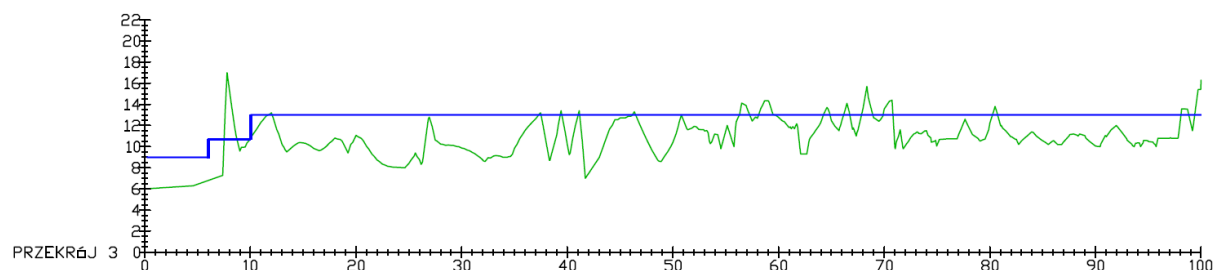
Rys. 6: Przykładowy rozkład temperatury żelbetowego płaszczu na wysokości komina (kolorem zielonym oznaczono wyniki pomiarów termowizyjnych, kolorem niebieskim wyniki obliczeń)

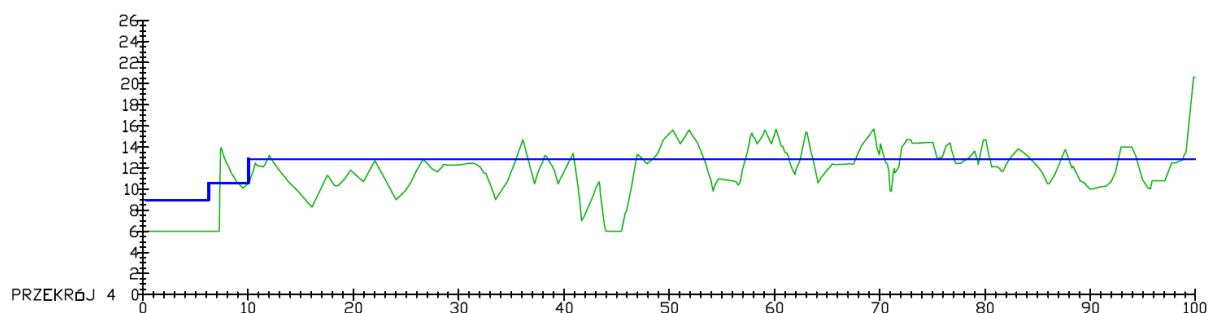
Rys. 7: Przykładowy rozkład temperatury żelbetowego płaszczka na wysokości komina (kolorem zielonym oznaczono wyniki pomiarów termowizyjnych, kolorem niebieskim wyniki obliczeń)

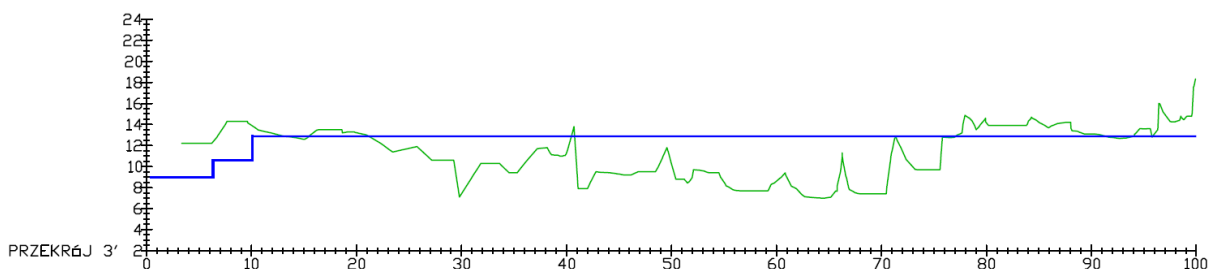
Rys. 8: Przykładowy rozkład temperatury żelbetowego płaszczka na wysokości komina (kolorem zielonym oznaczono wyniki pomiarów termowizyjnych, kolorem niebieskim wyniki obliczeń)

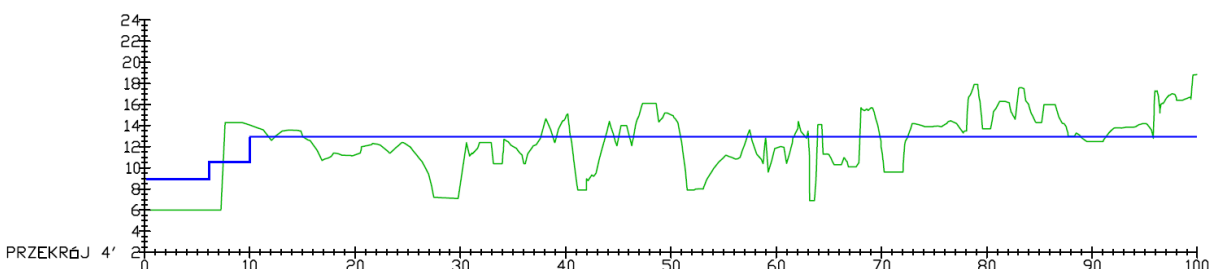
Rys. 9: Przykładowy rozkład temperatury żelbetowego płaszczka na wysokości komina (kolorem zielonym oznaczono wyniki pomiarów termowizyjnych, kolorem niebieskim wyniki obliczeń)
