Uwarunkowania użytkowania podłóg przemysłowych

Błędy wykonawcze

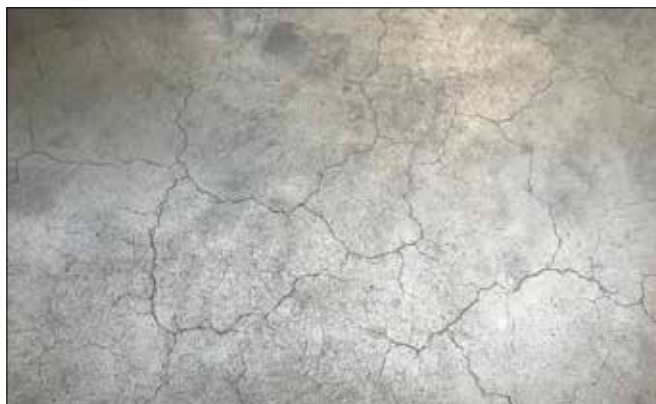
Fot. 6

Rysy na powierzchni posadzki wywołane skurczem po dłuższym okresie użytkowania

od betonu podkładowego). Na styku obu warstw zauważono mleczko cementowe o intensywnym brunatnym zabarwieniu, w kolorze zastosowanej domieszki (plastifikatora) – fot. 3–5. Stwierdzono również niejednorodną barwę powierzchni posadzki. Morfologia rys powierzchniowych miała typowy charakter rys wywołanych skurczem betonu. Powszechną wiedzą jest, że szybkiemu wysychaniu posadzki towarzyszy powstanie na jej powierzchni (po 2–4 godzinach od zakończenia zacierania) rys o charakterystycznym kształcie, tzw. skóry krokodyla. Zjawisko to występuje najczęściej w trakcie wykonywania posadzek przemysłowych utwardzanych powierzchniowo w okresie podwyższonych temperatur (okres letni) i przy jednoczesnym braku lub niedostatecznej pielęgnacji dojrzewającego, młodego betonu. Szerokość rysy wywołanych skurczem w dłuższym okresie użytkowania ulega powiększeniu i zabrudzeniu (fot. 6).

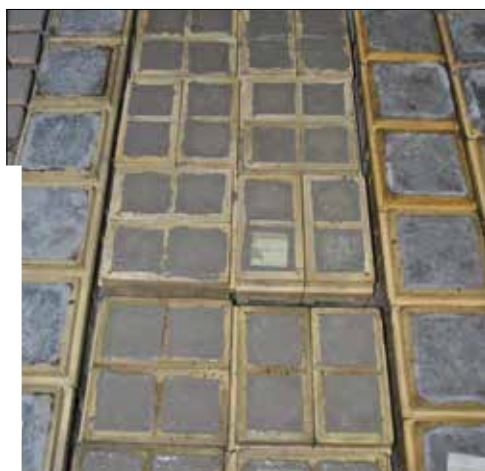
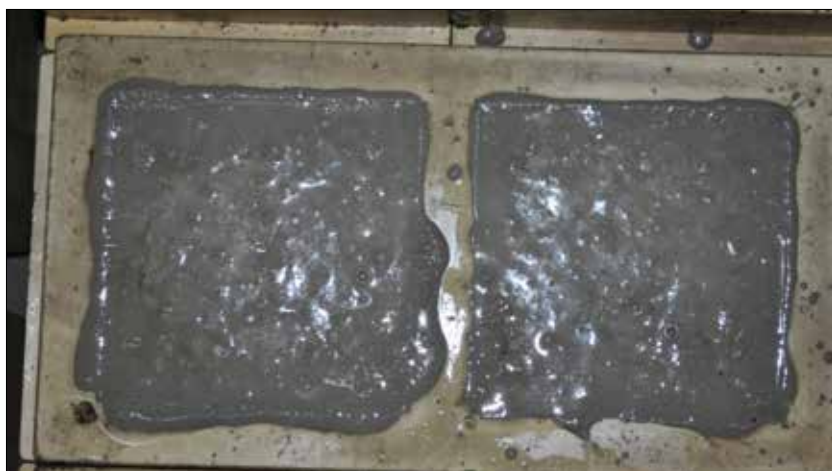
Fot. 7. Próbkę zarobów próbnych, na powierzchni próbek widoczny zaczyn cementowy (bleeding)

W celu oznaczenia podatności wbudowanej mieszanki do wystąpienia zjawiska tzw. bleedingu wykonano w laboratorium zaroby próbne z materiałów pobranych na węzle betoniarskim dostarczającym mieszankę na budowę. Mieszankę do badań przygotowano na podstawie obu zaakceptowanych przez nadzór receptur. W trakcie badań laboratoryjnych stwierdzono w obu przypadkach występowanie na powierzchni mieszanki betonowej intensywnego bleedingu. Mleczko cementowe utrzymywało się na powierzchni próbek przez ponad 8 godzin (fot. 7).
