Błędy realizacji prac remontowych przyczyną uszkodzeń wilgotnościowych zabytkowego budynku Sali BHP w Gdańsku

dr hab. inż.
MACIEJ NIEDOSTATKIEWICZ, PROF. PG
Politechnika Gdańska
Wydział Inżynierii Lądowej i Środowiska
ORCID: 0000-0002-6451-6220

W artykule przedstawiono opis uszkodzeń wilgotnościowych występujących w historycznym budynku Sali BHP w Gdańsku po zakończeniu prac związanych z jego remontem oraz opisano zakres podjętych prac naprawczych.

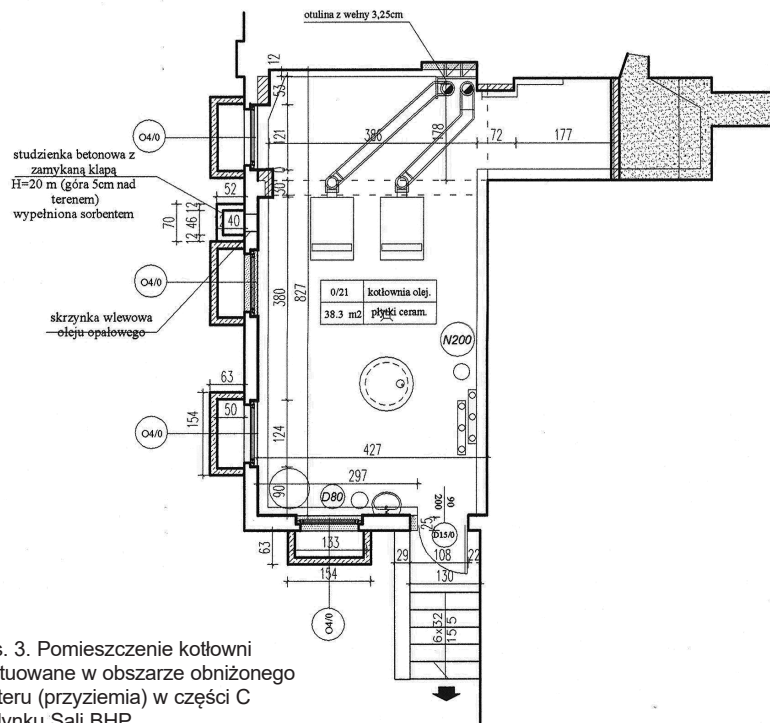
Budynek Sali BHP składa się z 3 części oznaczonych w archiwalnej dokumentacji projektowej jako A, B oraz C (rys. 1). Kotłownia, w obszarze której występowały uszkodzenia spowodowane zawilgoceniem, została dobudowana w ramach prac remontowych do części C (rys. 2. oraz rys. 3.). Pomieszczenie kotłowni zagłębione jest w stosunku do pomieszczeń bryły głównej budynku ~140 cm (rys. 4. oraz fot. 1.). W ciągu 2 lat po zakończeniu modernizacji zabytkowego budynku Sali BHP wzdłuż ścian zewnętrznych pomieszczenia kotłowni pojawiły się bardzo rozległe uszkodzenia na skutek zawilgocenia: intensywne spęcherzenia ochronnych powłok malarskich oraz gładzi gipsowych, jak również zawilgocenie tynków wewnętrznych (fot. 2.). Uszkodzenia widoczne były szczególnie intensywnie w strefie przyposadzkowej. Zakres występujących uszkodzeń w praktyce był niezależny od pory roku.

Rys. 3. Pomieszczenie kotłowni usytuowane w obszarze obniżonego parteru (prziemia) w części C budynku Sali BHP

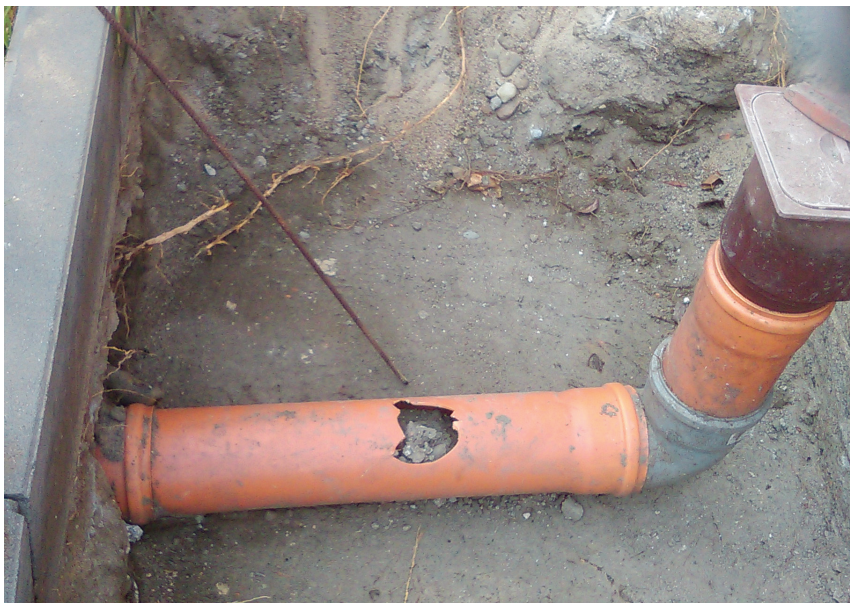
Fot. 3. Uszkodzone mechanicznie przyłącza kanalizacji deszczowej w miejscu wprowadzenia rury spustowej usytuowanej pomiędzy częściami B i C budynku sali BHP

Jednocześnie w wykonanych odkrywkach stwierdzono występowanie braku szczelności jednego z przykanalików kanalizacji deszczowej (fot. 3): na przestrzeni lat eksploatacji skutkowało to przedostawaniem się wody spływającej z rury spustowej do gruntu i zamakaniem muru w części zagłębionej w gruncie. Prawdopodobnie uszkodzenie powstało podczas zasypywania gruntem wykonanych przyłączy kanalizacji deszczowej.

- e) wymienić uszkodzony przykanalik kanalizacji deszczowej;
- f) przeprowadzić kontrolę stanu technicznego (drożności i szczelności) pozostałych przykanalików;
