STAN PRZEDAWARYJNY ORAZ SPOSÓB NAPRAWY DŹWIGARÓW DACHOWYCH Z DREWNA KLEJONEGO

Streszczenie: W artykule przedstawiono opis uszkodzeń konstrukcji dachu sali sportowej, w szczególności drewnianych dźwigarów dachowych z drewna klejonego, które powstały w wyniku popełnionych błędów projektowych oraz wykonawczych. W pracy przedstawiono różne koncepcje naprawy oraz zrealizowane rozwiązanie projektowe wzmocnienia dźwigarów dachowych.

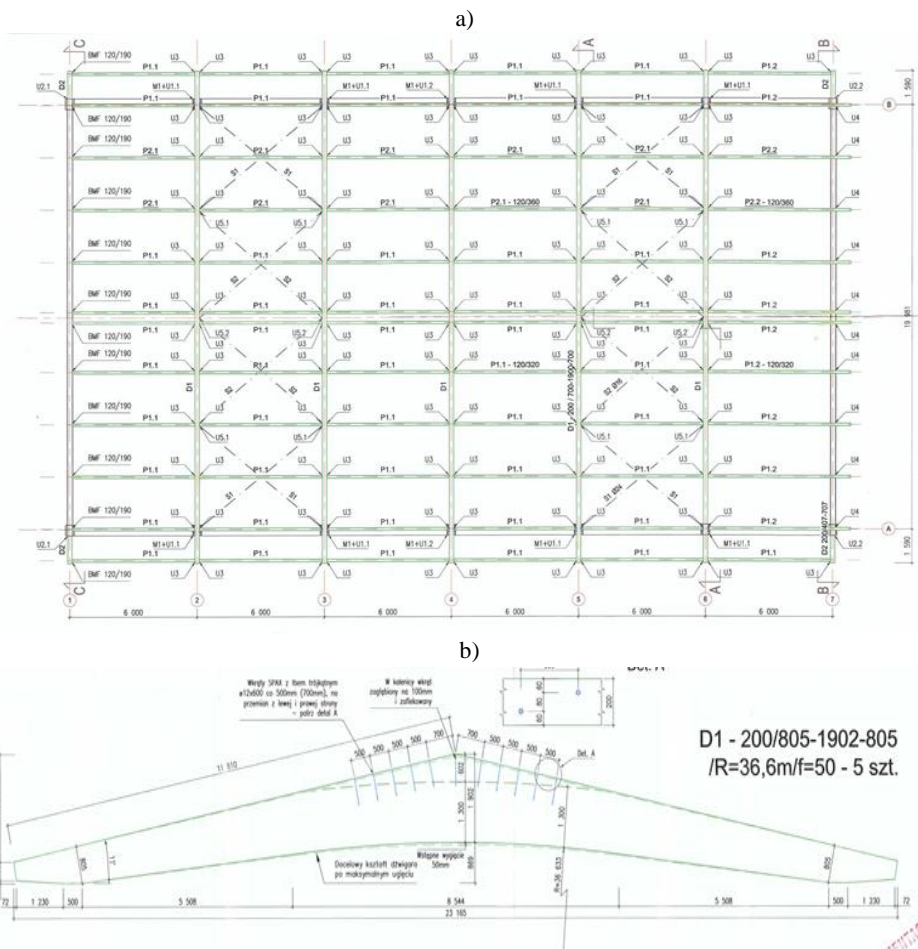
Rys. 1. Sala sportowa – schemat: a) konstrukcji dachu z pokazaniem stężeń dachowych, b) dźwigara dachowego z drewna klejonego
