STAN PRZEDAWARYJNY ORAZ SPOSÓB NAPRAWY DŹWIGARÓW DACHOWYCH Z DREWNA KLEJONEGO

Streszczenie: W artykule przedstawiono opis uszkodzeń konstrukcji dachu sali sportowej, w szczególności drewnianych dźwigarów dachowych z drewna klejonego, które powstały w wyniku popełnionych błędów projektowych oraz wykonawczych. W pracy przedstawiono różne koncepcje naprawy oraz zrealizowane rozwiązanie projektowe wzmocnienia dźwigarów dachowych.

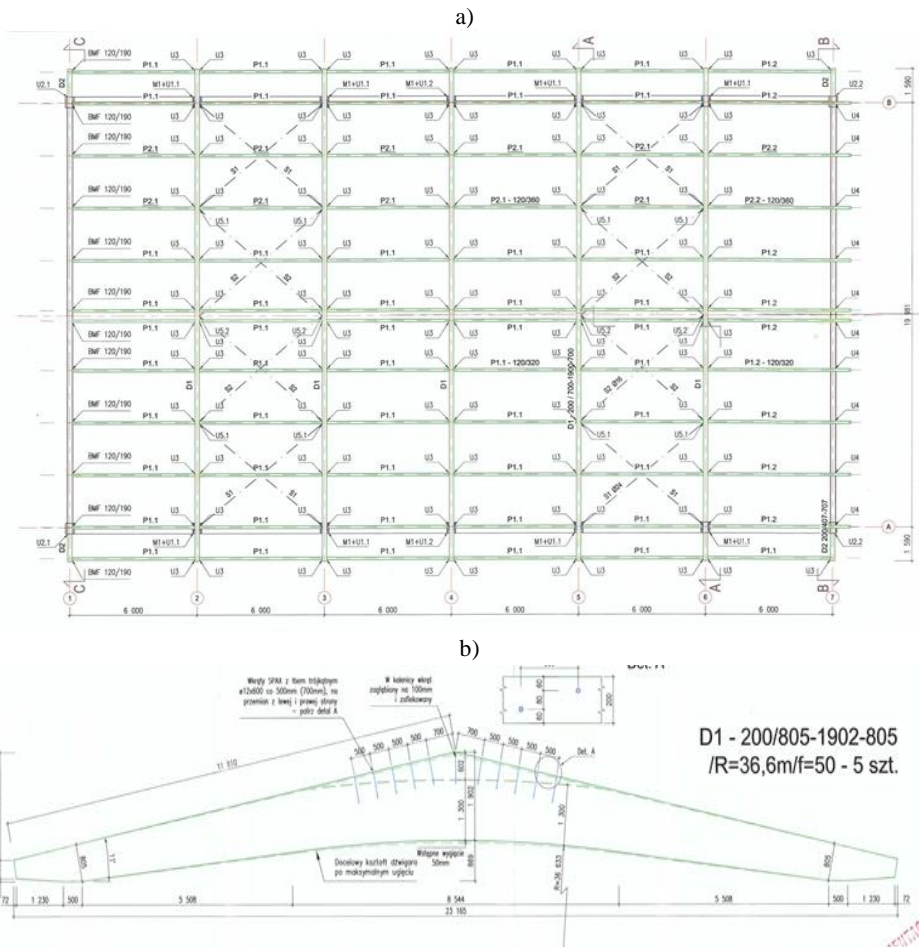
Rys. 1. Sala sportowa – schemat: a) konstrukcji dachu z pokazaniem stężeń dachowych, b) dźwigara dachowego z drewna klejonego

Projekt wykonawczy więźby dachowej przewidywał wykonanie stężeń dachowych w przedostatnich polach połączenia dachowej: w obszarach pomiędzy osiami 2-3 oraz 5-6 ograniczonych osiami A-B: projektant założył wykonanie 4 szt. skratowań w polach pomiędzy dźwigarami dachowymi (Rys.1), zewnętrzne skratowania zaprojektowane zostały z prętów okrągłych o średnicy $\varnothing 24$ mm (4 szt.), natomiast wewnętrzne z prętów o średnicy $\varnothing 16$ mm (4 szt.). Dokumentacja przewidywała zastosowanie stali S235. Stwierdzono, że stan zrealizowany był zgodny ze stanem projektowanym.

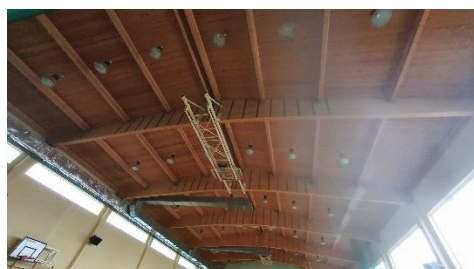
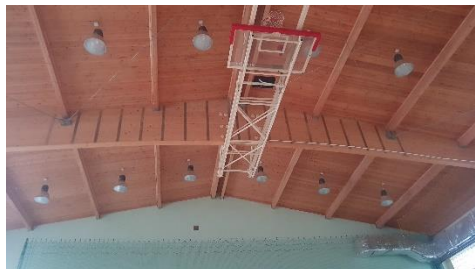
Rys. 4. Wzmocnienie i zabezpieczenie dźwigara dachowego z drewna klejonego w sali sportowej w osi 2: szczegółowe rozwiązanie projektowe – strona: a) lewa, b) prawa, stan zrealizowany - strona: c) lewa, d) prawa

Ostatecznie, uwzględniając uwarunkowania ekonomiczne (kosz realizacji prac naprawczych) oraz organizacyjne (czas i prostota, łatwość ich przeprowadzenia) podjęto decyzje o zastosowaniu wzmocnienia poprzez wprowadzenie dodatkowych płaskowników stalowych mocowanych obustronnie na bocznych powierzchniach dźwigarów dachowych. Wzmocnieniu poddano wszystkie dźwigary dachowe z drewna klejonego, tzn. rozmieszczone w osiach 2, 3, 4, 5 oraz 6.

Każdy z dźwigarów został wzmocniony płaskownikami stalowymi 80×3 mm o długości od 1150, 1250, 1350, 1450, 1550, 1650 do 1850 mm. Płaskowniki zamocowane zostały do dźwigarów przy pomocy stalowych wkrętów do drewna Ø10 mm i długości 140 mm (Rys. 4a, b).
