## STAN PRZEDAWARYJNY ORAZ SPOSÓB NAPRAWY DŹWIGARÓW DACHOWYCH Z DREWNA KLEJONEGO

**Streszczenie:** W artykule przedstawiono opis uszkodzeń konstrukcji dachu sali sportowej, w szczególności drewnianych dźwigarów dachowych z drewna klejonego, które powstały w wyniku popełnionych błędów projektowych oraz wykonawczych. W pracy przedstawiono różne koncepcje naprawy oraz zrealizowane rozwiązanie projektowe wzmocnienia dźwigarów dachowych.

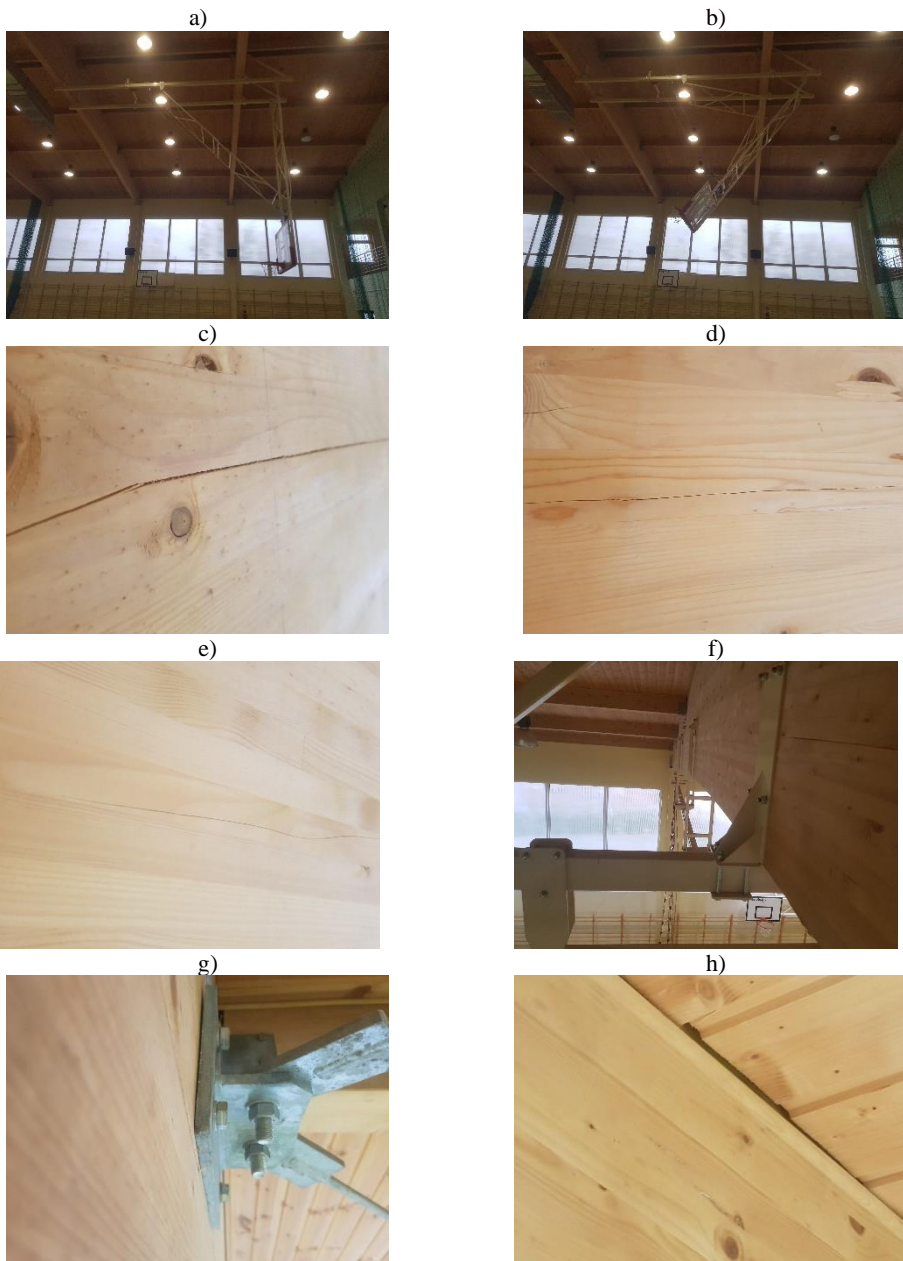
Rys. 2. Sala sportowa: a), b) widok wnętrza z pokazaniem dźwigarów dachowych z drewna klejonego oraz etapów podnoszenia konstrukcji stalowej do mocowania tablic do koszykówki, spękania dźwigara dachowego: c) pomiędzy warstwami klejonych lameli (delaminacja desek), d) w grubości pojedynczego lamela (rozszczepienie drewna wzdłuż włókien), e) ukośne pęknięcie pojedynczego lamela, zdeformowane blachy węzłowe: f) konstrukcji wsporczej tablic do koszykówki, g) stężeń dachowych w miejscu ocowania w płaszczyźnie bocznej dźwigarów, h) uszkodzenia podsufitki w obszarze płatwi dachowej

Na podstawie informacji ustnych uzyskanych od Użytkownika ustalono, że Wykonawca wskazał, jako prawdopodobną przyczynę powstania pęknięć dźwigarów dachowych z drewna klejonego drgania wywołane opuszczaniem/podnoszeniem stalowej konstrukcji koszy do koszykówki, które zamocowane były do dźwigarów dachowych (w osiach 2 i 3 oraz 5 i 6) (Rys. 2a, b). Konstrukcje koszy sterowane były silnikami elektrycznymi i zdaniem Wykonawcy drgania były główną przyczyną pęknięcia dźwigarów dachowych z drewna klejonego oraz deformacji podsufitki drewnianej.

Dźwigary dachowe z drewna klejonego wykazywały liczne spękania, które występowały zarówno pomiędzy warstwami sklejonych lameli (delaminacja desek) (Rys. 2c), jak również w ich grubości (rozszczerzenie drewna wzdłuż włókien) (Rys. 2d). Na płaszczyznach bocznych (obustronnie) widoczne były również ukośne pęknięcia poszczególnych lameli drewnianych (Rys. 2e). Zakres uszkodzeń wszystkich dźwigarów dachowych był bardzo zbliżony, w praktyce jednakowy, zarówno dla dźwigarów obciążanych stalową konstrukcją koszy do koszykówki (w osiach 2 i 3 oraz 5 i 6), jak również dźwigarów nie obciążonych („czystych”). Stalowe elementy mocowania (blachy węzłowe) konstrukcji wsporczej tablic do koszykówki w miejscach styku z bocznymi płaszczyznami dźwigarów dachowych były zdeformowane, stwierdzono brak przylegania blach do płaszczyzn dźwigara (zaobserwowano tzw. efekt dźwigni) (Rys. 2f). Zdeformowane były również blachy węzłowe mocowania stężeń dachowych do dźwigarów (Rys. 2g). Deski podsufitki, w obszarze rzutu całej sali sportowej wykazywały poluzowanie w miejscu mocowania gwoźdźmi i zsuwały się z listew wykonanych z ćwierćwałka na podłogę (Rys. 2h).

W ramach prac remontowych przebudowie poddano drewnianą podsufitkę: deski zamocowane zostały wkrętami (Ø8 mm i długości 60 mm) do łat drewnianych oraz krokwi. Luźne gwoździe tapicerskie zostały usunięte i zastąpione wkrętami, w pozostałych przypadkach obok gwoździa wkręcono wkręt zwracając uwagę na zapewnienie minimalnej odległości od wolnych krawędzi z uwagi na rozszczypanie włókien.

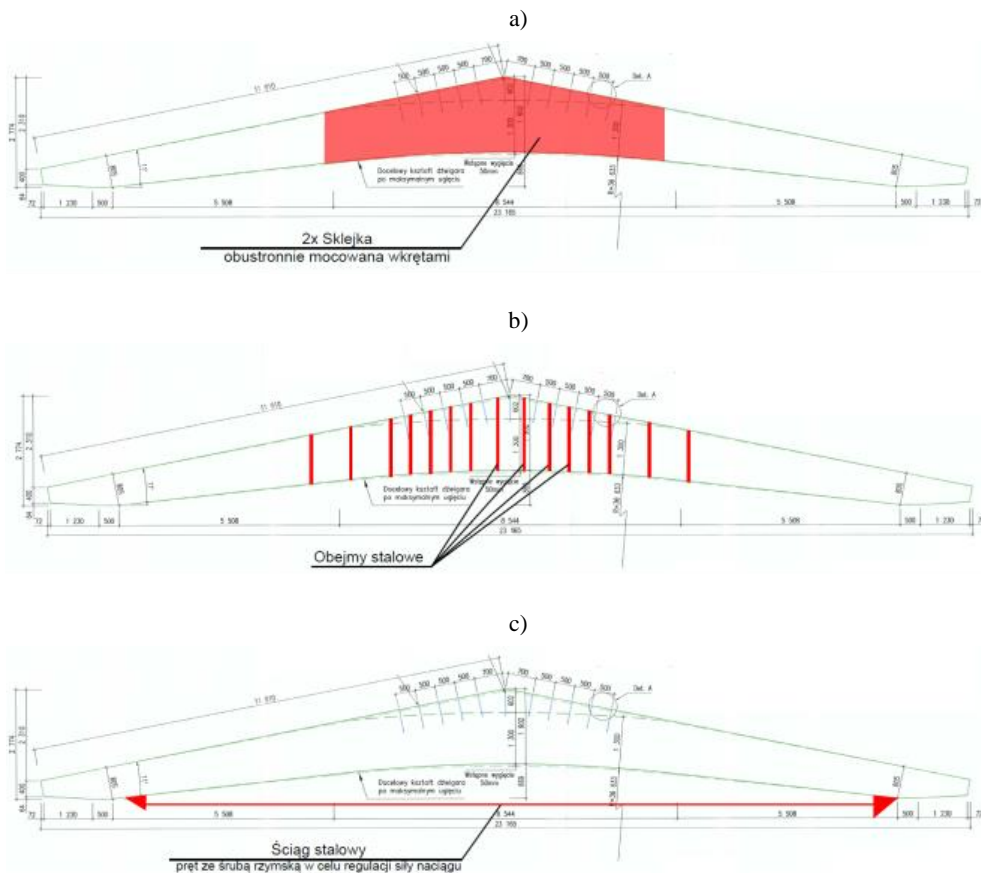
Rys. 3. Koncepty wzmocnienia i zabezpieczenia dźwigarów dachowych z drewna klejonego w sali sportowej: a) obustronna nadbitka ze sklejki, b) stalowe płaskowniki, c) zamontowanie dodatkowego stalowego ściagu

Użycie obustronnych nakładek (Rys.3a) było rozwiązaniem najprostszym zarówno pod względem projektowania, jak również wykonawstwa. Charakteryzowało się jednak niskim poziomem estetyki (zasłonięcie znacznej części dźwigarów dachowych z drewna klejonego), a dodatkowo po wykonaniu wzmocnienia pojawiał się brak możliwości obserwacji ewentualnych zmian morfologii pęknięć (ilości i zakresu delaminacji) dźwigarów dachowych.

Rozwiązaniem bardzo korzystnym, zdaniem Autorów optymalnym, było zastosowanie stalowych płaskowników (Rys. 3b). Rozwiązanie to pozwalało na kontrolę stanu spękania dźwigarów, aczkolwiek było pracochłonne, zarówno w aspekcie projektowym (złożoności

Zastosowanie ściągu było rozwiązaniem, ze statycznie – wytrzymałościowego punktu widzenia, najbardziej efektywnym (Rys. 3c), jednak jego realizacja okazała się niemożliwa ze względu na ograniczenia wynikające ze strefy pracy konstrukcji wsporczej pod tablice do koszykówki.

Na etapie analizy statyczno-wytrzymałościowej oraz rozpatrzono trzy rozwiązania koncepcyjne wzmocnienia dźwigarów [21-22]: poprzez zastosowanie obustronnych nakładek ze sklejki wodoodpornej (Rys. 3a), poprzez zastosowanie pionowych płaskowników stalowych (Rys. 3b) oraz poprzez wprowadzenie dodatkowego ściągu w poziomie dolnych włókien dźwigara dachowego (Rys. 3c).

Ostatecznie, uwzględniając uwarunkowania ekonomiczne (kosz realizacji prac naprawczych) oraz organizacyjne (czas i prostota, łatwość ich przeprowadzenia) podjęto decyzje o zastosowaniu wzmocnienia poprzez wprowadzenie dodatkowych płaskowników stalowych mocowanych obustronnie na bocznych powierzchniach dźwigarów dachowych. Wzmocnieniu poddano wszystkie dźwigary dachowe z drewna klejonego, tzn. rozmieszczone w osiach 2, 3, 4, 5 oraz 6.

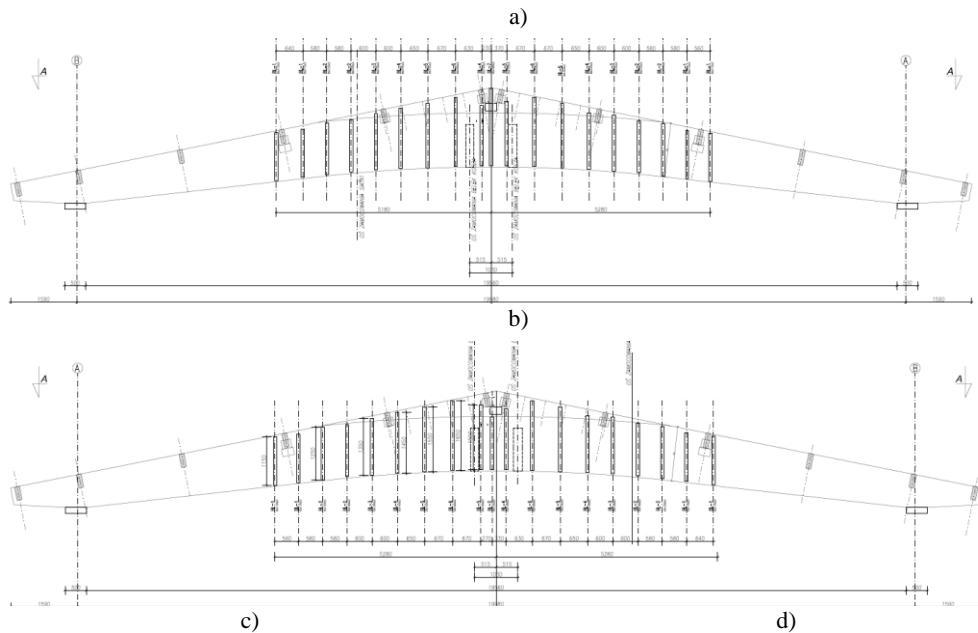
Rys. 4. Wzmocnienie i zabezpieczenie dźwigara dachowego z drewna klejonego w sali sportowej w osi 2: szczegółowe rozwiązanie projektowe – strona: a) lewa, b) prawa, stan zrealizowany - strona: c) lewa, d) prawa

Każdy z dźwigarów został wzmocniony płaskownikami stalowymi 80×3 mm o długości od 1150, 1250, 1350, 1450, 1550, 1650 do 1850 mm. Płaskowniki zamocowane zostały do dźwigarów przy pomocy stalowych wkrętów do drewna Ø10 mm i długości 140 mm (Rys. 4a, b).
