BŁĘDY PROJEKTOWE PRZYCZYNĄ STANU AWARYJNEGO ŻELBETOWEGO ZBIORNIKA NA KOKS

Streszczenie: W artykule przedstawiono opis uszkodzeń konstrukcji otwartego prostopadłościennego żelbetowego zbiornika który stanowi element ciągu technologicznego produkcji koksu w zakładzie rafineryjnym. Występujące uszkodzenia zbiornika były następstwem istotnego błędu projektowego. W pracy przedstawiono koncepcję naprawy możliwej do przeprowadzenia w trakcie ciągłej pracy instalacji, z podziałem na etapy realizacji.

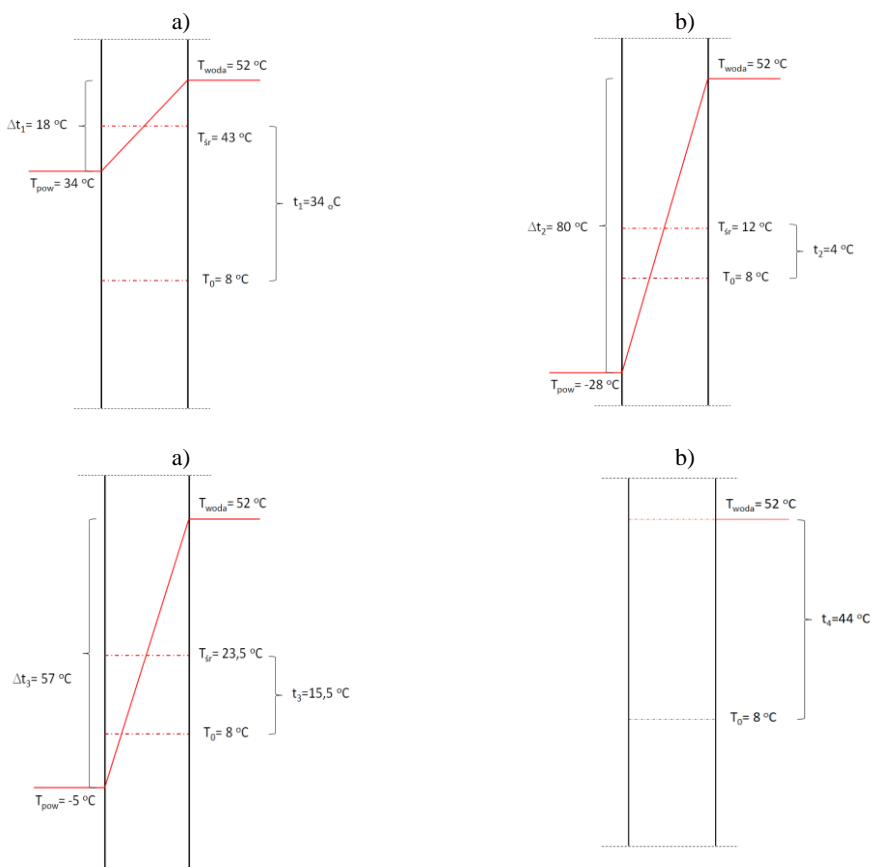
Rys. 4. Rozkład temperatury na ścianie zbiornika XI-przypadek: a) stan istniejący, lato-temperatury normowe, b) stan istniejący, zima-temperatury normowe, c) stan istniejący, zima 2020-temperatury rzeczywiste, d) stan projektowany zbiornik ocieplony, zima-temperatury normowe

- ❖ stan istniejący, analiza w okresie letnim, normowa temperatura powietrza:
 $T_{\text{pow}}=34\text{ }^{\circ}\text{C}$, $T_{X1\text{ max}}=52\text{ }^{\circ}\text{C}$ (Rys. 4a),

- ❖ stan istniejący, analiza w okresie zimowym, normowa temperatura powietrza:
 $T_{\text{pow}}=-28\text{ }^{\circ}\text{C}$, $T_{X1\text{ max}}=52\text{ }^{\circ}\text{C}$ (Rys. 4b),

- ❖ stan istniejący, analiza w okresie zimowym, rzeczywista temperatura powietrza:
 $T_{\text{pow}}=-5\text{ }^{\circ}\text{C}$, $T_{X1\text{ max}}=52\text{ }^{\circ}\text{C}$ (Rys. 4c),

- ❖ stan projektowany - zbiornik ocieplony, analiza w okresie zimowym, normowa temperatura powietrza:
 $T_{\text{pow}}=34\text{ }^{\circ}\text{C}$, $T_{X1\text{ max}}=52\text{ }^{\circ}\text{C}$ (Rys. 4d).
