Deformacje filtracyjne i ich oddziaływanie na osiadania podłoża na przykładzie zabytkowego obiektu sakralnego

Seepage deformation and its impact on the settlement of a historic sacred building subsoil

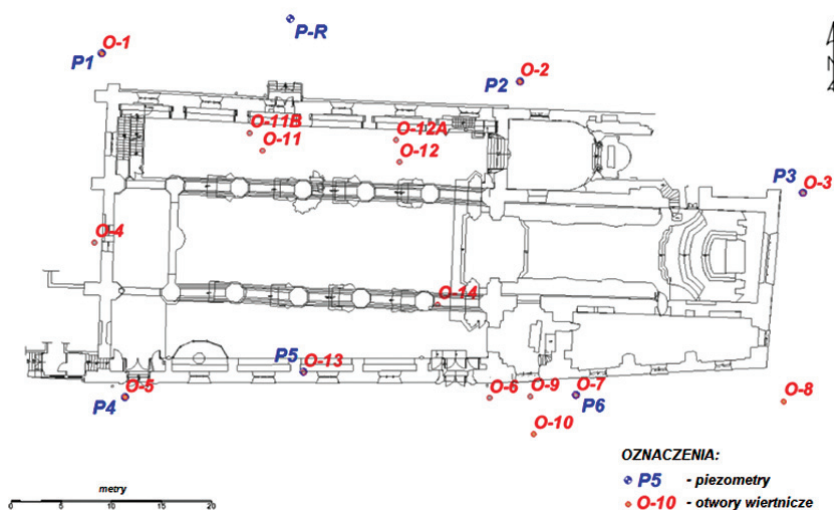
W trakcie diagnostyki w budynku Bazyliki i na terenie do niego przyległym, wykonano także szczegółowe badania gruntowe i zamontowano piezometry do obserwacji stanów wody w podłożu. Lokalizację miejsc odwiertów badawczych i wykonanych piezometrów przedstawiono na rysunkach 4 i 5. Piezometry zlokalizowano wokół świątyni. Cykliczne obserwacje prowadzono od lipca 2019 r. do końca maja 2020 r.

Rys. 4. Lokalizacja odwiertów do badań podłoża i piezometrów do obserwacji poziomu wody gruntowej
Fig. 4.

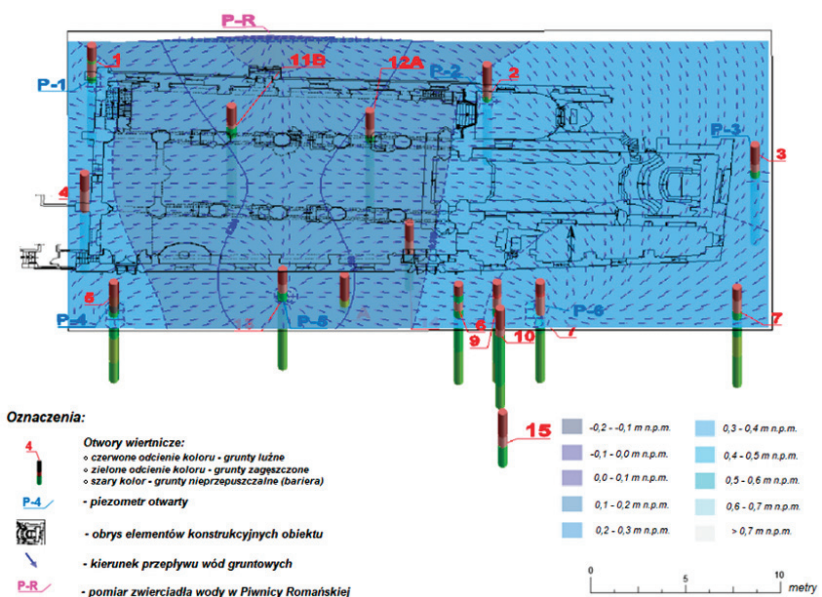
Rys. 5. Mapa poziomów zwierciadła wody gruntowej z zaznaczonymi profilami gruntów w miejscu odwiertów i piezometrów wraz z kierunkami filtracji z lipca 2019 r. na tle rzutu budynku Bazyliki w poziomie przyziemia
Fig. 5.

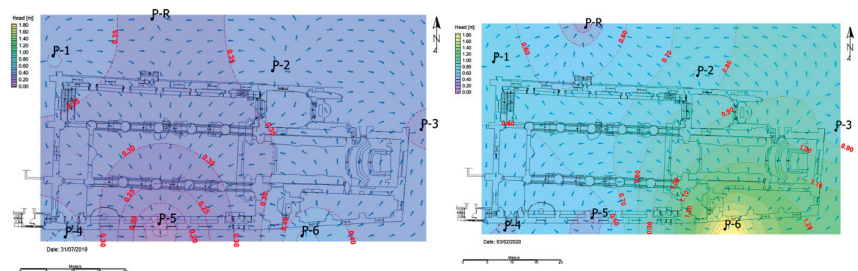
Rys. 6. Mapa poziomów zwierciadła wody gruntowej z kierunkami filtracji na tle rzutu budynku Bazyliki w poziomie przyziemia z: a) lipiec 2019 r. (uśrednione); b) luty 2020 r. (uśrednione)
Fig. 6.

wyrażonych w postaci izolinii rzędnych zwierciadła wody (m n.p.m.) wraz z kierunkami filtracji (niebieskie strzałki) dla przykładowych dni pomiarowych. Wyniki obrazują, w jaki sposób zmieniają się poziomy wody i kierunki filtracji w podłożu Bazyliki.

Wyniki badań przedstawione na rysunkach 6 i 7 wskazują, że w podłożu pod i wokół budynku Bazyliki występuje zjawisko deformacji filtracyjnych wywołanych przepływającą wodą gruntową. Zakres tego zjawiska można określić jako sufozję i scharakteryzować przez wartość gradientu hydraulicznego lub prędkości filtracji powodującej mechaniczne wypłukiwanie drobnych cząstek gruntu przez wodę opadową oraz podziemną, która infiltrowuje przez ośrodek gruntowy, doprowadzając ostatecznie do załamania szkieletu gruntowego i powstawania osiadań. Wyniki przeprowadzonych pomiarów pokazały, że w okresie obserwacji wartości gradientów wynosiły $5,3 \div 8,3\%$ i na analizowanych odcinkach w podłożu obiektu przekroczony został uśredniony gradient hydrauliczny w przypadku poszczególnych rodzajów gruntu, jakie występują pod obiektem. Może to wywoływać zjawisko sufozji.

Uzyskane wizualizacje kierunku przepływu wody wskazują, że w obszarze budynku Bazyliki występują również zmiany kierunku przepływu wody. Ich intensywność na tak niewielkim obszarze jest znaczna i nienaturalna, a sama wielkość zmian kierunku przepływu jest istotna z punktu zachodzenia niekorzystnych zjawisk filtracyjnych w podłożu.

W praktyce jedynym skutecznym sposobem zabezpieczenia budynku przed rozwojem deformacji filtracyjnych gruntu jest pełna stabilizacja poziomu wody w podłożu gruntowym. Sytuacja ta jest możliwa w wyniku wpro-

wadzenia drenażu (najczęściej zewnętrznego) oraz odprowadzenia wody opadowej do sprawnego systemu kanalizacji deszczowej. Niezbędna jest również stała kontrola stopnia nawodnienia ośrodka gruntowego, w tym monitorowanie szczelności kanalizacji deszczowej.

W przypadku budynku Bazyliki istnieje jedynie częściowa możliwość ograniczenia deformacji filtracyjnych gruntu. Wokół bryły głównej Bazyliki znajduje się zinwentaryzowany drenaż, który poprzez studnie pośrednie odprowadza wodę do kanalizacji deszczowej. Jak wykazały odkrytki, wokół budynku istnieją również liczne niezainwentaryzowane drejny, pochodzące z różnych okresów, wykonane na różnych poziomach posadowienia, z których część jest drożna i umożliwia nieuporządkowaną transmisję wody. Woda ta, w sposób niekontrolowany pod konstrukcją Bazyliki, powodując zaburzenie pracy drenażu zainwentaryzowanych i powodowanie lokalnych deformacji filtracyjnych przez przekroczenie gradientów krytycznych w poszczególnych warstwach gruntowych.

W celu uporządkowania gospodarki wodnej należałoby zidentyfikować, a następnie zlikwidować wszystkie te drejny, które nie odprowadzają wody w sposób kontrolowany.

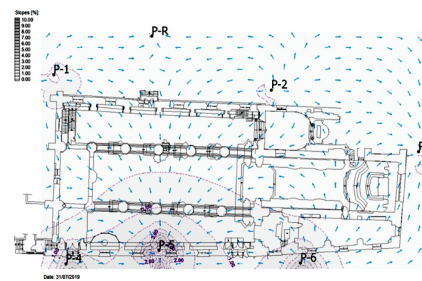
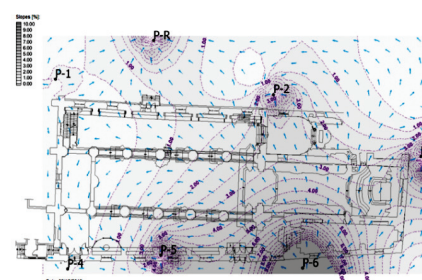
Na rysunku 7 zaprezentowano mapy gradientów hydraulicznych – spadku zwierciadła wody gruntowej z kierunkami filtracji w kilku przykładowych dniach pomiarowych. Analizę kierunku filtracji wykonano z zastosowaniem oprogramowania komercyjnego Aquaveo GMS bazującego na metodzie różnic skończonych z użyciem modelu MODFLOW [20]. Grunt w obszarze Bazyliki zamodelowany został przez zastosowanie elementów o odpowiednich parametrach współczynnika filtracji gruntu, przyjętych na podstawie rodzajów gruntu z wykonanych wcześniej badań terenowych. Elementy modelujące podłoże gruntowe miały wymiar 2x2m. Poziomy zwierciadła wody w modelu zostały obliczone na podstawie wartości z punktowych pomiarów piezometrycznych, przyjmowanych w modelu jak warunki brzegowe I rodzaju.

Rys. 7. Mapa lokalnych spadków zwierciadła wody gruntowej z kierunkami filtracji na tle rzutu budynku Bazyliki w poziomie przyziemia z: a) lipiec 2019 r. (uśrednione); b) luty 2020 r. (uśrednione)
Fig. 7.
