# przykładzie zabytkowego obiektu sakralnego

## *Seepage deformation and its impact on the settlement of a historic sacred building subsoil*

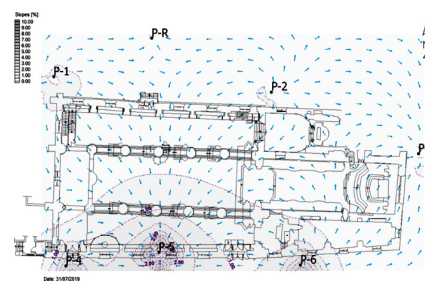
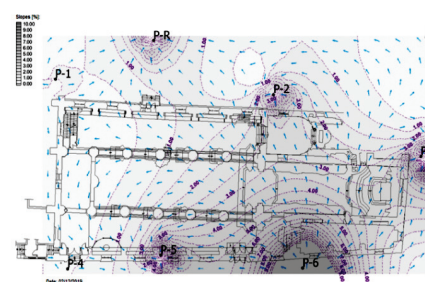
Rys. 7. Mapa lokalnych spadków zwierciadła wody gruntowej z kierunkami filtracji na tle rzutu budynku Bazyliki w poziomie przyziemia z: a) lipiec 2019 r. (uśrednione); b) luty 2020 r. (uśrednione)  
Fig. 7.

Na rysunku 7 zaprezentowano mapy gradientów hydraulicznych – spadku zwierciadła wody gruntowej z kierunkami filtracji w kilku przykładowych dniach pomiarowych. Analizę kierunku filtracji wykonano z zastosowaniem oprogramowania komercyjnego Aquaveo GMS bazującego na metodzie różnic skończonych z użyciem modelu MODFLOW [20]. Grunt w obszarze Bazyliki zamodelowany został przez zastosowanie elementów o odpowiednich parametrach współczynnika filtracji gruntu, przyjętych na podstawie rodzajów gruntu z wykonanych wcześniej badań terenowych. Elementy modelujące podłoże gruntowe miały wymiar 2x2m. Poziomy zwierciadła wody w modelu zostały obliczone na podstawie wartości z punktowych pomiarów piezometrycznych, przyjmowanych w modelu jak warunki brzegowe I rodzaju.

Wyniki badań przedstawione na rysunkach 6 i 7 wskazują, że w podłożu pod i wokół budynku Bazyliki występuje zjawisko deformacji filtracyjnych wywołanych przepływającą wodą gruntową. Zakres tego zjawiska można określić jako sufozję i scharakteryzować przez wartość gradientu hydraulicznego lub prędkości filtracji powodującej mechaniczne wypłukiwanie drobnych cząstek gruntu przez wodę opadową oraz podziemną, która infiltrowuje przez ośrodek gruntowy, doprowadzając ostatecznie do załamania szkieletu gruntowego i powstawania osiadań. Wyniki przeprowadzonych pomiarów pokazały, że w okresie obserwacji wartości gradientów wynosiły  $5,3 \div 8,3\%$  i na analizowanych odcinkach w podłożu obiektu przekroczony został uśredniony gradient hydrauliczny w przypadku poszczególnych rodzajów gruntu, jakie występują pod obiektem. Może to wywoływać zjawisko sufozji.

Uzyskane wizualizacje kierunku przepływu wody wskazują, że w obszarze budynku Bazyliki występują również zmiany kierunku przepływu wody. Ich intensywność na tak niewielkim obszarze jest znaczna i nienaturalna, a sama wielkość zmian kierunku przepływu jest istotna z punktu zachodzenia niekorzystnych zjawisk filtracyjnych w podłożu.
