# Deformacje filtracyjne i ich oddziaływanie na osiadania podłoża na przykładzie zabytkowego obiektu sakralnego

## *Seepage deformation and its impact on the settlement of a historic sacred building subsoil*

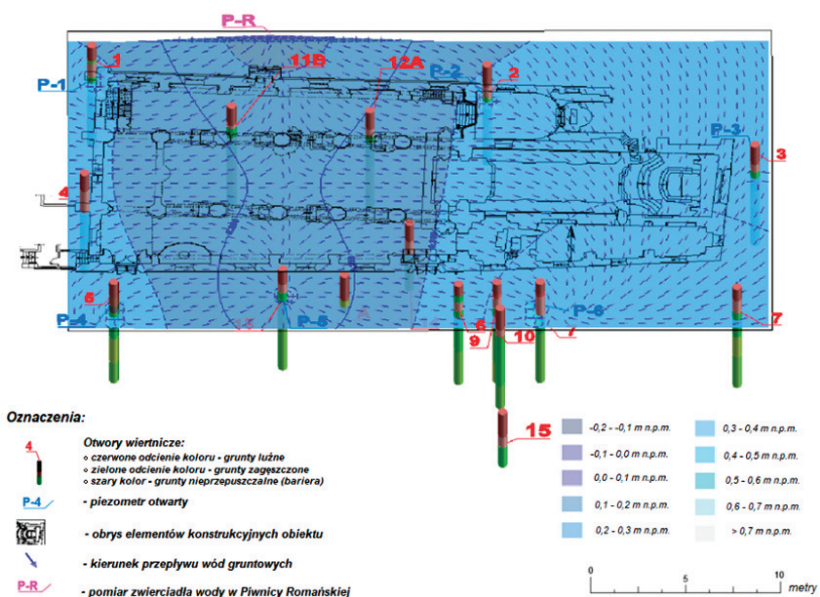
Rys. 5. Mapa poziomów zwierciadła wody gruntowej z zaznaczonymi profilami gruntów w miejscu odwiertów i piezometrów wraz z kierunkami filtracji z lipca 2019 r. na tle rzutu budynku Bazyliki w poziomie przyziemia  
Fig. 5.

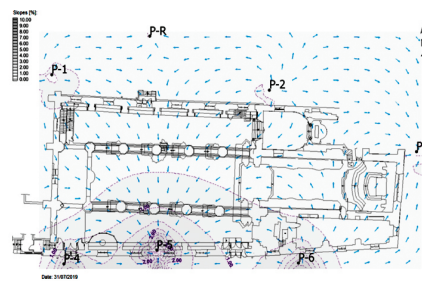
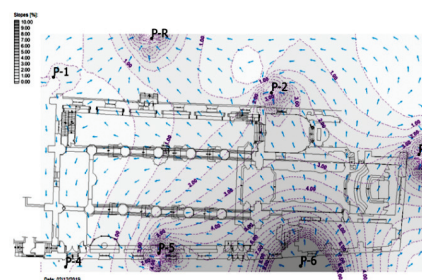
Na rysunku 7 zaprezentowano mapy gradientów hydraulicznych – spadku zwierciadła wody gruntowej z kierunkami filtracji w kilku przykładowych dniach pomiarowych. Analizę kierunku filtracji wykonano z zastosowaniem oprogramowania komercyjnego Aquaveo GMS bazującego na metodzie różnic skończonych z użyciem modelu MODFLOW [20]. Grunt w obszarze Bazyliki zamodelowany został przez zastosowanie elementów o odpowiednich parametrach współczynnika filtracji gruntu, przyjętych na podstawie rodzajów gruntu z wykonanych wcześniej badań terenowych. Elementy modelujące podłoże gruntowe miały wymiar 2x2m. Poziomy zwierciadła wody w modelu zostały obliczone na podstawie wartości z punktowych pomiarów piezometrycznych, przyjmowanych w modelu jak warunki brzegowe I rodzaju.

Rys. 7. Mapa lokalnych spadków zwierciadła wody gruntowej z kierunkami filtracji na tle rzutu budynku Bazyliki w poziomie przyziemia z: a) lipiec 2019 r. (uśrednione); b) luty 2020 r. (uśrednione)  
Fig. 7.

Wyniki badań przedstawione na rysunkach 6 i 7 wskazują, że w podłożu pod i wokół budynku Bazyliki występuje zjawisko deformacji filtracyjnych wywołanych przepływającą wodą gruntową. Zakres tego zjawiska można określić jako sufozję i scharakteryzować przez wartość gradientu hydraulicznego lub prędkości filtracji powodującej mechaniczne wypłukiwanie drobnych cząstek gruntu przez wodę opadową oraz podziemną, która infiltrowuje przez ośrodek gruntowy, doprowadzając ostatecznie do załamania szkieletu gruntowego i powstawania osiadań. Wyniki przeprowadzonych pomiarów pokazały, że w okresie obserwacji wartości gradientów wynosiły  $5,3 \div 8,3\%$  i na analizowanych odcinkach w podłożu obiektu przekroczony został uśredniony gradient hydrauliczny w przypadku poszczególnych rodzajów gruntu, jakie występują pod obiektem. Może to wywoływać zjawisko sufozji.
