Diagnostyka uszkodzeń żelbetowej, monolitycznej ściany w realizowanym budynku wielorodzinnym

Diagnostics damages of a reinforced concrete, monolithic wall in a multi-family building under construction

DOI: 10.15199/33.2022.11.39

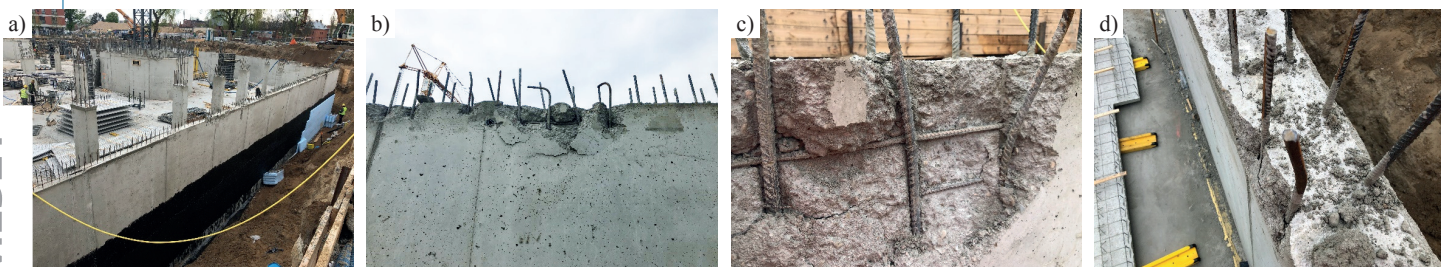
(A, B oraz C). W wyniku uderzenia na ścianie pojawiły się rysy i pęknięcia betonu, stwierdzono ubytki betonowej otuliny prętów oraz pionowe rozwarstwienie betonu w środku grubości ściany, a w jej górnej części deformację prętów zbrojenia (rysunek 1, fotografia 1).

Rys. 1. Ściana zewnętrzna w poziomie -1: a) widok ogólny, b) uszkodzenie górnej krawędzi ściany, c) szczegół wykruszenia betonu na górnej krawędzi ściany, d) rozwarstwienie betonu na grubości ściany

Fig. 1. External wall, level -1: a) general view, b) damage to the upper edge of the wall, c) detail of concrete chipping on the upper edge of the wall, d) concrete delamination along the wall thickness

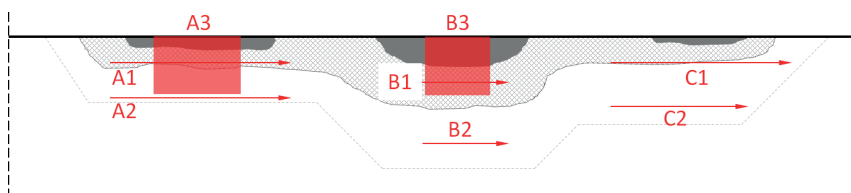
W celu oceny zakresu delaminacji, tzn. oznaczenia obszaru i sposobu rozwarstwienia wykonano właściwe pomiary za pomocą betonoskopu ultradźwiękowego z zastosowaniem jednostronnej, wielopunktowej głowicy pomiarowej nadawczo-odbiorczej typu pulse-echo. Pomiary przeprowadzono w różnych miejscach i w różnych rozstawach (rysunek 3).

Wykonano pomiary delaminacji na długości przekroju, tzw. B-skany, które na rysunku oznaczono czerwonymi strzałkami oraz skany powierzchniowe, które oznaczono czerwonymi prostokątami. Na podstawie wykonanych pomiarów określono obszar uszkodzonej ściany, w której beton był rozwarstwiony i wymagał naprawy. Obszar wymagający naprawy oznaczono na rysunku 3 przerywaną szarą linią. Technika wykonania B-skanów polega na

Rys. 3. Lokalizacja skanów wykonanych w strefie uszkodzenia ściany zewnętrznej w poziomie -1

Fig. 3. The location of the scans made in the damage zone of the outer wall at level -1
