Diagnostyka uszkodzeń żelbetowej, monolitycznej ściany w realizowanym budynku wielorodzinnym

Diagnostics damages of a reinforced concrete, monolithic wall in a multi-family building under construction

DOI: 10.15199/33.2022.11.39

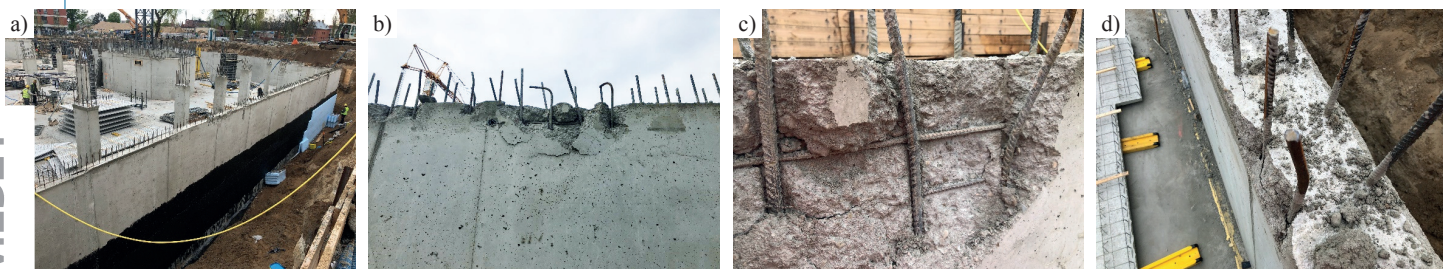
(A, B oraz C). W wyniku uderzenia na ścianie pojawiły się rysy i pęknięcia betonu, stwierdzono ubytki betonowej otuliny prętów oraz pionowe rozwarstwienie betonu w środku grubości ściany, a w jej górnej części deformację prętów zbrojenia (rysunek 1, fotografia 1).

Rys. 1. Ściana zewnętrzna w poziomie -1: a) widok ogólny, b) uszkodzenie górnej krawędzi ściany, c) szczegół wykruszenia betonu na górnej krawędzi ściany, d) rozwarstwienie betonu na grubości ściany

Fig. 1. External wall, level -1: a) general view, b) damage to the upper edge of the wall, c) detail of concrete chipping on the upper edge of the wall, d) concrete delamination along the wall thickness

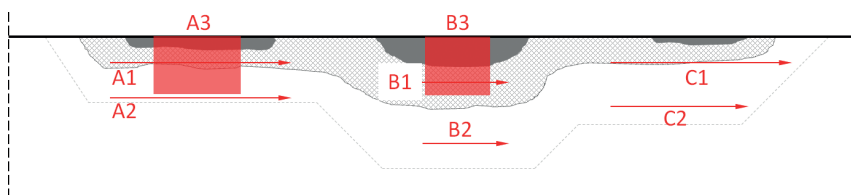
W celu oceny zakresu delaminacji, tzn. oznaczenia obszaru i sposobu rozwarstwienia wykonano właściwe pomiary za pomocą betonoskopu ultradźwiękowego z zastosowaniem jednostronnej, wielopunktowej głowicy pomiarowej nadawczo-odbiorczej typu pulse-echo. Pomiary przeprowadzono w różnych miejscach i w różnych rozstawach (rysunek 3).

Wykonano pomiary delaminacji na długości przekroju, tzw. B-skany, które na rysunku oznaczono czerwonymi strzałkami oraz skany powierzchniowe, które oznaczono czerwonymi prostokątami. Na podstawie wykonanych pomiarów określono obszar uszkodzonej ściany, w której beton był rozwarstwiony i wymagał naprawy. Obszar wymagający naprawy oznaczono na rysunku 3 przerywaną szarą linią. Technika wykonania B-skanów polega na

Rys. 3. Lokalizacja skanów wykonanych w strefie uszkodzenia ściany zewnętrznej w poziomie -1

Fig. 3. The location of the scans made in the damage zone of the outer wall at level -1

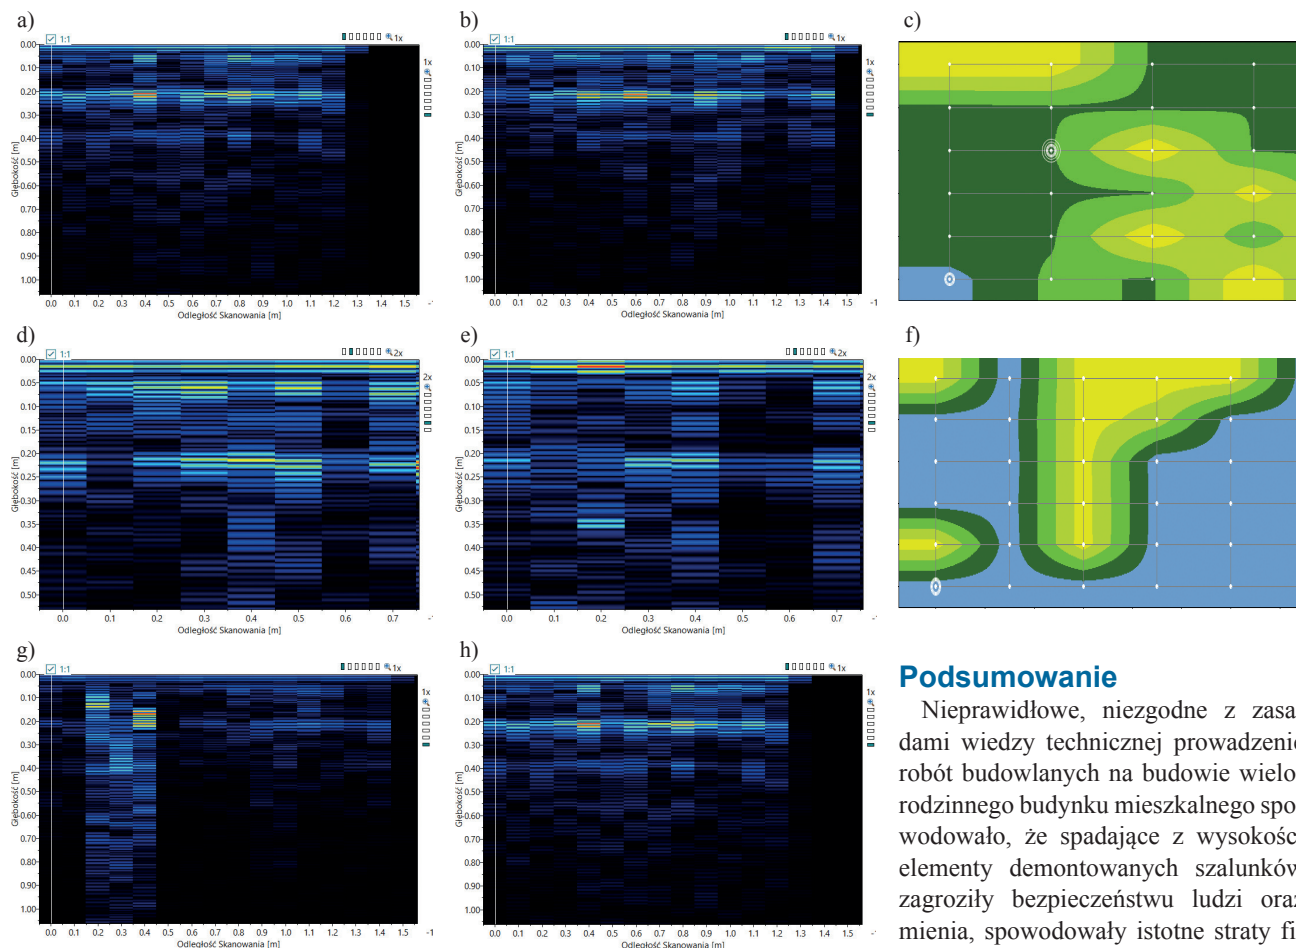
wielopunktowym pomiarze prędkości rozchodzenia się fali ultradźwiękowej w badanym elemencie. W miejscach nieciągłości betonu (delaminacji) fale ultradźwiękowe ulegają załamaniu lub odbiciu co widoczne jest na obrazach w postaci miejsc o jaśniejszej barwie. W przypadku braku delaminacji betonu na grubości badanej ściany otrzymano wyraźną granicę odbicia fali na głębokości 20 cm (rysunek 4a), natomiast w miejscach delaminacji betonu granica załamania/odbicia fal widoczna jest na mniejszej głębokości ~5 cm (np. rysunek 4d). Technika skanu obszaruowego obejmuje wielopunktowy pomiar prędkości w wielu miejscach, których lokalizacja (w rzędach i kolumnach) pozwala na ustalenie, gdzie występuje delaminacja betonu (rysunki 4c i 4f).

Wyniki przeprowadzonych badań ultradźwiękowych wskazały na obecność rozwarstwień i niejednorodności betonu w bezpośrednim sąsiedztwie miejsc uderzenia płyt szalunkowych o górną krawędź ściany. W zarejestrowanych skanach widoczne były silne odbicia fal ultradźwiękowych na głębokości mniejszej niż grubość ściany (żółte i czerwone pasma na głębokości mniejszej niż 20 cm). Na podstawie analizy wykonanych skanów stwierdzono, że odbicia te wskazują na występowanie wewnętrznych uszkodzeń (pęknięć betonu). Na powierzchni betonu, w bezpośrednim sąsiedztwie miejsc,

Rys. 4. Skany uzyskane na podstawie badań ultradźwiękowych: w miejscu A-B – skany: a) w miejscu A-1; b) w miejscu A-2; c) skan powierzchniowy A-3; w miejscu B-B – skany: d) w miejscu B-1; e) w miejscu B-2; f) skan powierzchniowy B-3; w miejscu C-B – skany: g) w miejscu C-1; h) w miejscu C-2

Fig. 4. Scans obtained on the basis of ultrasound tests: in site A-B – scans: a) at site A-1; b) at site A-2; c) A-3 surface scan, at site B-B – scans: d) at site B-1; e) at site B-2; f) B-3 surface scan, at site C-B – scans: g) at site C-1; h) at site C-2
