Diagnostyka cienkościennych żelbetowych sklepień kolebkowych w budynku zabytkowym

mgr inż. Tomasz Majewski, Pracownia Projektowo-Inżynierska Tomasz Majewski, dr hab. inż. Maciej Niedostatkiwicz, prof. uczelni, Wydział Inżynierii Lądowej i Środowiska, Politechnika Gdańska

Artykuł stanowi studium przypadku dotyczące oceny stanu technicznego konstrukcji przekrycia Hali Głównej Dworca Kolejowego Gdańsk Główny [1]. Ze względu na prowadzone prace związane z remontem kapitalnym zabytkowego budynku Dworca Głównego PKP w Gdańsku zaistniała konieczność przeprowadzenia rewitalizacji poddasza Hali Głównej, obejmującej między innymi jego termomodernizację (ocieplenie wysklepek) oraz zabezpieczenie elementów więźarów dachowych przed pożarem. Ze względu na zabytkowy charakter budynku planowane do realizacji roboty budowlane musiały uwzględniać zalecenia i ścisłą współpracę z konserwatorem zabytków. Zakres artykułu odnosi się tylko i wyłącznie do zagadnienia diagnostyki cienkościennych żelbetowych sklepień kolebkowych typu Rabitza [6, 21, 22].

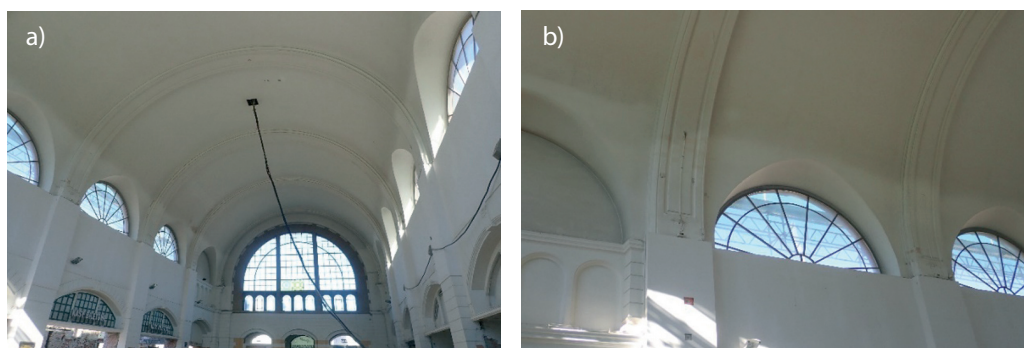
Rys. 4. Żelbetowe sklepienia kolebkowe (łupiny) nad Halą Główną Dworca Kolejowego Gdańsk Główny – widok: a) ogólny, b) w miejscu oparcia stalowych wiązarów konstrukcji dachu

Widok ogólny żelbetowych sklepień kolebkowych od strony Hali Głównej Dworca Kolejowego Gdańsk Główny przedstawiono na rysunku 4a, natomiast rysunek 4b przedstawia widok gurtów w zbliżeniu, w miejscu oparcia stalowych wiązarów dachowych na ścianach podłużnych oraz szczegóły
