Jakub ZEMBRZUSKI¹
Bartosz SOBCZYK²
Mikołaj MIŚKIEWICZ³

DIAGNOSTYKA I WYJAŚNIENIE AKTUALNEGO STANU 40-LETNIEGO WIADUKTU KOLEJOWEGO

DIAGNOSTICS AND EXPLANATION OF THE CURRENT STATUS OF THE 40-YEAR RAILWAY VIADUCT

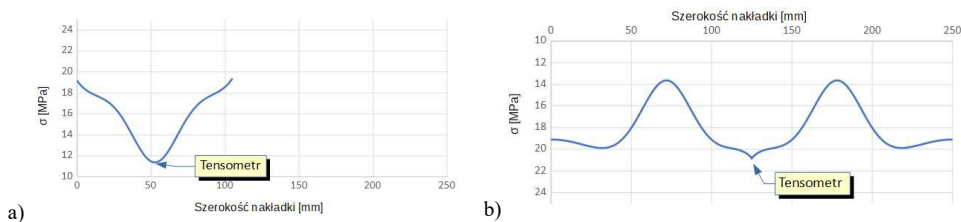
Rys. 12. Mapy przyrostów naprężeń normalnych od najbardziej niekorzystnego ustawienia lokomotywy EU07 w nakładce: a) górnej, b) dolnej

Rys. 13. Zmiany naprężeń normalnych w nakładce: a) górnej, b) dolnej

Dzięki zastosowaniu bryłowych elementów skończonych do budowy połączenia, możliwe było odwzorowanie rzeczywistego schematu pracy połączenia. Uzyskano zgodność wyników teoretycznych z wartościami pomierzonymi na poziomie 82%-91%, co jest wynikiem bardzo zadowalającym. Tensometr na górnej nakładce styku przymocowany był w obszarze, w którym panowały najmniejsze naprężenia w przekroju, podczas gdy tensometr na dolnej nakładce przymocowano w miejscu wyraźnej koncentracji naprężeń. Wynika z tego, że **przyczyną wystąpienia „skoku” na wykresie naprężeń w przekroju nie była usterka połączenia**, jak pierwotnie podejrzewano, a jedynie miejsce lokalizacji punktów pomiarowych, które znalazły się w obszarach o największych i najmniejszych naprężeniach. Wyjaśnienie zarejestrowanego zjawiska, polegającego na nieoczywistym rozkładzie naprężeń w nakładkach styku, może posłużyć w przyszłości do udoskonalenia metod prowadzenia badań tego typu styków.
