Jakub ZEMBRZUSKI¹
Bartosz SOBCZYK²
Mikołaj MIŚKIEWICZ³

DIAGNOSTYKA I WYJAŚNIENIE AKTUALNEGO STANU 40-LETNIEGO WIADUKTU KOLEJOWEGO

Wiadukt kolejowy WK-05 jest konstrukcją belkową, ciągłą, czteroprzęsłową, z jądą pośrednią, zlokalizowaną w km 207+506,516 toru nr 39 linii 724 Gdynia Port GPD – Gdynia Port GPO na terenie stacji kolejowej Gdynia Port [2]. Obiekt został wykonany prawdopodobnie w latach 80 XX wieku i od tamtego czasu w trybie ciągłym jest użytkowany [2]. Ustrój nośny konstrukcji stanowią stalowe dźwigary blachownicowe, stężone pomostem w formie płyty ototropowej, wzmocnionej żebrami podłużnymi oraz poprzecznymi. Wspomniana płyta wraz z ukośnymi blachami formującymi stanowi koryto balastowe, wypełnione podsypką kolejową, na której ułożona została nawierzchnia kolejowa. Obiekt został wyposażony w chodniki rewizyjne znajdujące się po obu jego stronach oraz

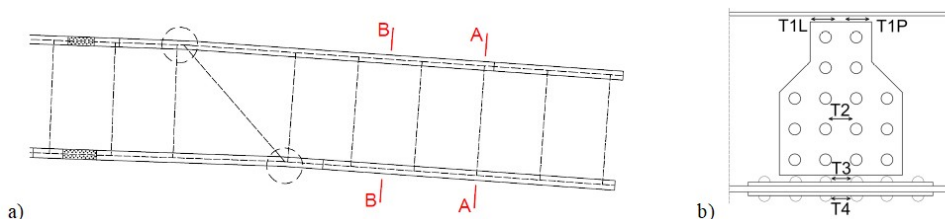
Rys. 3. Lokalizacja punktów pomiarowych: a) przekroje, w których zlokalizowano punkty pomiarowe, b) na nakładkach styku montażowego poprzecznic

Pierwszym działaniem podjętym w celu wyjaśnienia schematu pracy badanego styku było wykonanie przeglądu rozszerzonego wiaduktu i przeprowadzenie badań terenowych, w których skład wchodziły pomiary przemieszczeń oraz odkształceń w obrębie nitowanego styku montażowego poprzecznic i styku blachy płyty ortotropowej. Badania zostały wykonane przy współpracy Zespołu Mostów Katedry Wytrzymałości Materiałów z Politechniki Gdańskiej z Lentas sp. z o.o. Przemieszczenia pomierzono przy pomocy indukcyjnych przetworników przemieszczenia HBM WA 50 mm, odkształcenia przy pomocy tensometrów elektrooporowych HBM 6/120, natomiast do gromadzenia danych użyto systemu składającego się z dwóch mostków pomiarowych MX840B, MX1615B oraz komputera z oprogramowaniem QuantumX. Punkty pomiarowe zostały zaprezentowane na rys. 3. W przekroju A-A mierzone były odkształcenia w punktach znajdujących się na nakładkach styku poprzecznic (lokalizacja punktów na rys. 3. b) oraz przemieszczenia dwóch części blach płyty ortotropowej względem siebie, natomiast w przekroju B-B mierzone były tylko przemieszczenia blach względem siebie.

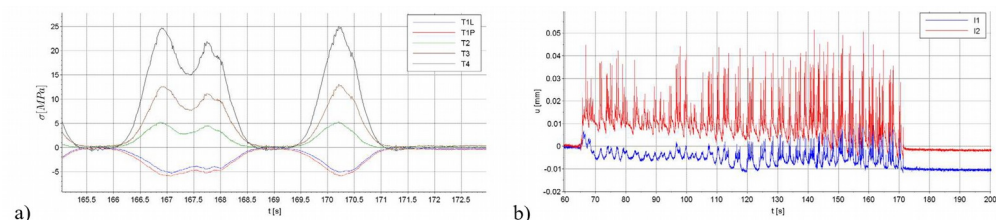
Rys. 4. Wyniki pomiarów dla lokomotywy EU07: a) Zmiany naprężeń w dziedzinie czasu – zbliżenie na wartości maksymalne, b) wykres przemieszczeń w dziedzinie czasu

Podczas badań zarejestrowano zmiany odkształceń oraz przemieszczenia części blach względem siebie pod obciążeniem rzeczywistym, jakim były poruszające się po obiekcie w czasie badań tabory kolejowe. Tabory te składały się kolejno z: lokomotywy EU07 i platform do przewozu kontenerów, lokomotywy E186 i platform do przewozu kontenerów, tandemu lokomotyw E182 oraz lokomotywy SM42 i węglarek. Wyniki zostały zilustrowane w formie wykresów odkształceń (naprężeń) i przemieszczeń w dziedzinie czasu. W celu oceny pracy wiaduktu szczegółowej ocenie poddano wartości ekstremalne, wywołane zidentyfikowanymi naciskami osi poszczególnych lokomotyw. Przykładowe wyniki dla przejazdu taboru z lokomotywą EU07 zaprezentowano na rys. 4.

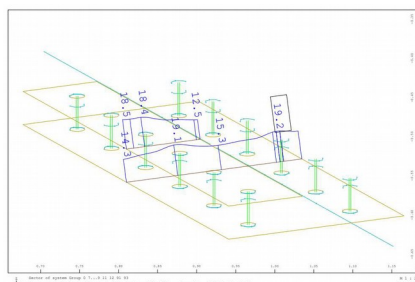
Rys. 11. Wykresy przyrostów naprężeń normalnych [MPa] w nakładkach styku od ustawienia lokomotywy EU07

Wyniki jakie otrzymano nie pozwoliły na jednoznaczne rozwiązanie problemu badawczego polegającego na wyjaśnieniu przyczyny wystąpienia nieoczywistego rozkładu naprężeń w przekroju poprzecznym poprzecznicy, jednak stały się niejako potwierdzeniem słuszności uproszczonego sposobu modelowania połączenia nitowanego. Świadczą o tym wartości naprężeń w osi otworów – wartości na nakładce górnej (18,4 MPa) są mniejsze od wartości na nakładce dolnej (19,1 MPa), co poprawnie wpisałoby się w wykres naprężeń normalnych przekroju poddanego zginaniu. Dowiedziono w ten sposób, że taka uproszczona metoda modelowania połączenia nitowanego może być z powodzeniem stosowana w przyszłości, w przypadku modeli, w których bardzo wysoki poziom dokładności wyników nie jest wymagany. Tym niemniej w przypadku analizowanego tu zagadnienia konieczne było otrzymanie wyników na wyższym poziomie dokładności.
