# Diagnostyka cienkościennych żelbetowych sklepień kolebkowych w budynku zabytkowym. Część II

## Diagnostics of thin-walled reinforced concrete barrel vaults in a historic building. Part II

mgr inż. Tomasz Majewski (ORCID: 0000-0003-0444-8753), Pracownia Projektowo-Inżynierska Tomasz Majewski, dr hab. inż. Maciej Niedostatkiwicz, prof. PG (ORCID: 0000-0002-6451-6220), Wydział Inżynierii Lądowej i Środowiska, Politechnika Gdańska

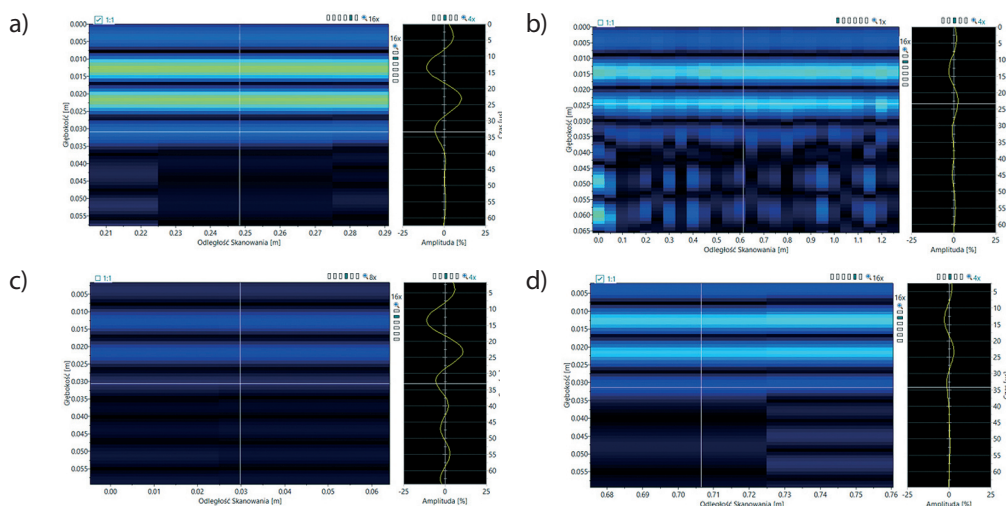
**Rys. 1.** Pomiar grubości: żelbetowego sklepienia kolebkowego SK-1: a) w pkt. 15 (pacha, X), b) w pkt. 24 (klucz, Z), gurtu pomiędzy łupinami SK-1 i SK-2, c) w pkt. 19 (pacha, X), żelbetowego sklepienia kolebkowego SK-2, d) w pkt. 25 (klucz, Z) – wynik pomiaru ~31 mm

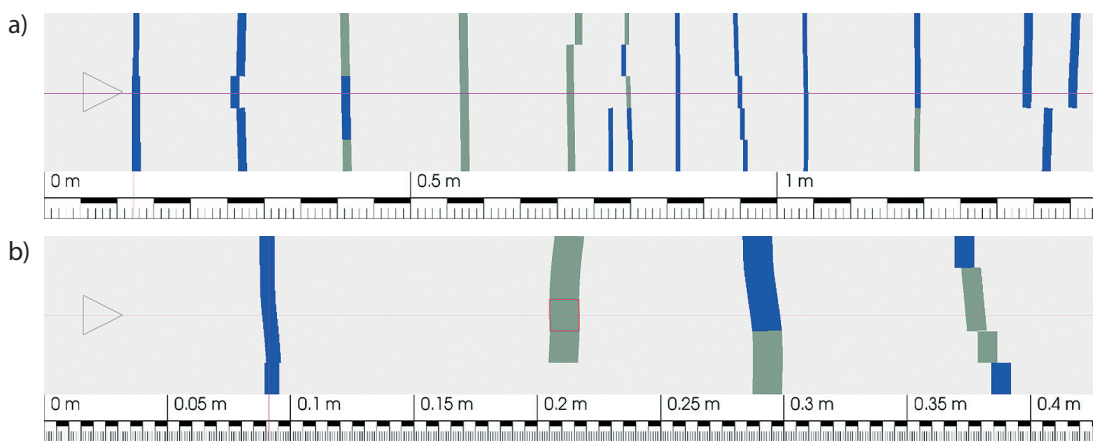
**Rys. 2.** Skan zbrojenia żelbetowego sklepienia kolebkowego SK-1 w pkt. 15 (pacha, X): a) kierunek poziomy H, zbrojenie pionowe:  $\varnothing 6$  mm, co 111 mm, b) kierunek pionowy V, zbrojenie poziome:  $\varnothing 6$  mm, co 107 mm

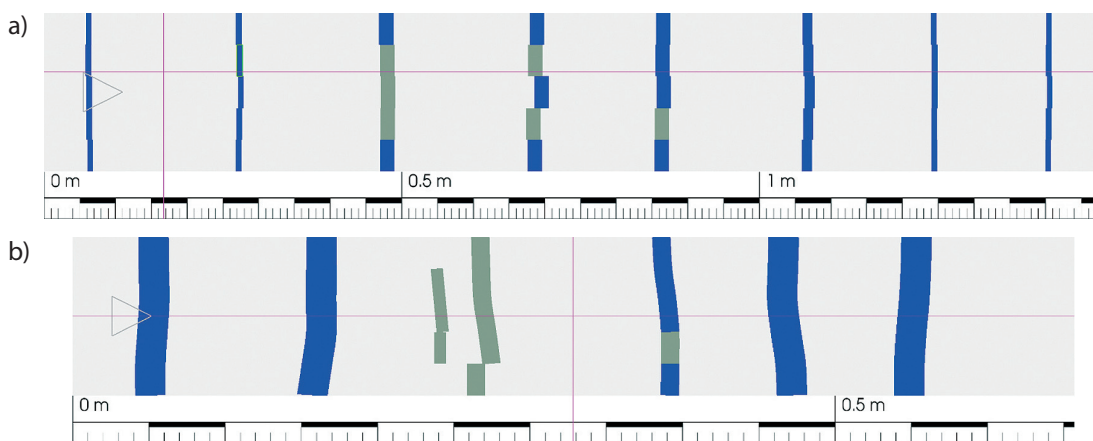
**Rys. 3.** Skan zbrojenia żelbetowego sklepienia kolebkowego SK-1 w pkt. 24 (klucz, Z): a) kierunek poziomy H, zbrojenie pionowe:  $\varnothing 6$  mm, co 185 mm, b) kierunek pionowy V, zbrojenie poziome:  $\varnothing 6$  mm, co 81 mm

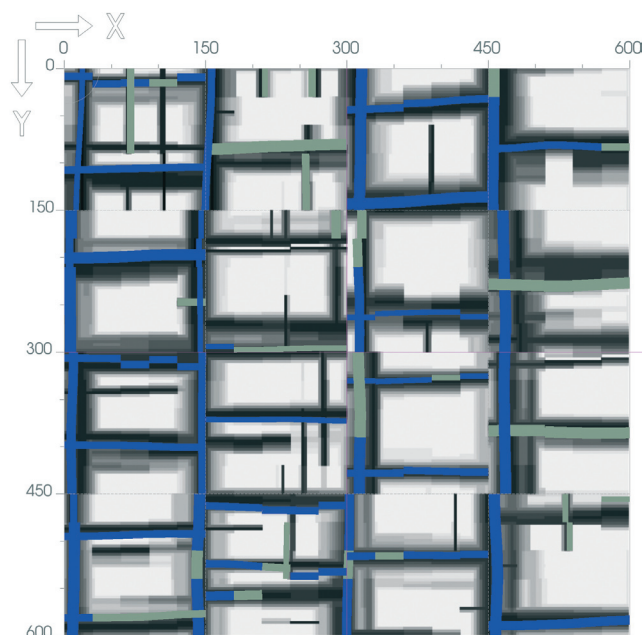
**Rys. 4.** Skan powierzchniowy zbrojenia żelbetowego sklepienia kolebkowego SK-1 pomiędzy pkt. 15 i pkt. 24: kierunek poziomy H, zbrojenie pionowe oraz kierunek pionowy V, zbrojenie poziome

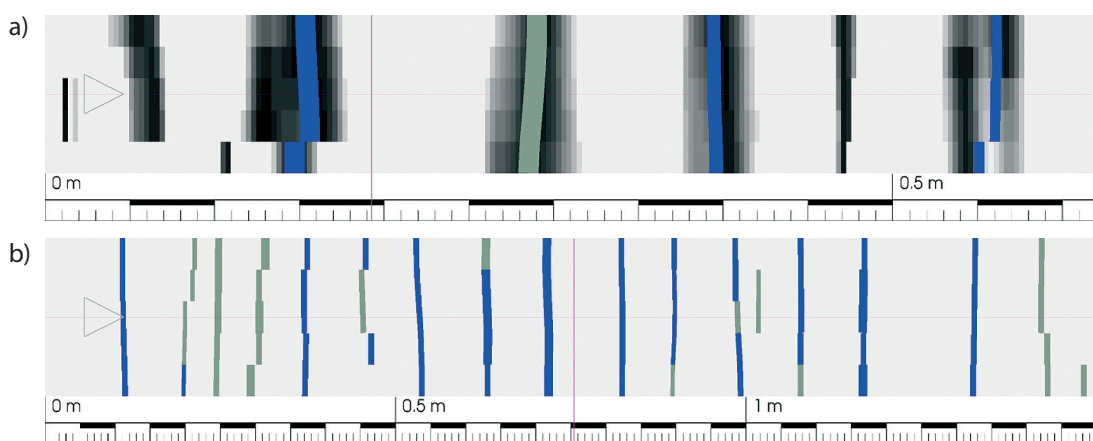
**Rys. 5.** Skan zbrojenia gurtu pomiędzy łupinami SK-1 i SK-2 w pkt. 19 (pacha, X): a) kierunek poziomy H, zbrojenie pionowe:  $\varnothing 6$  mm, co 104 mm, b) kierunek pionowy V, zbrojenie poziome:  $\varnothing 6$  mm, co 95 mm

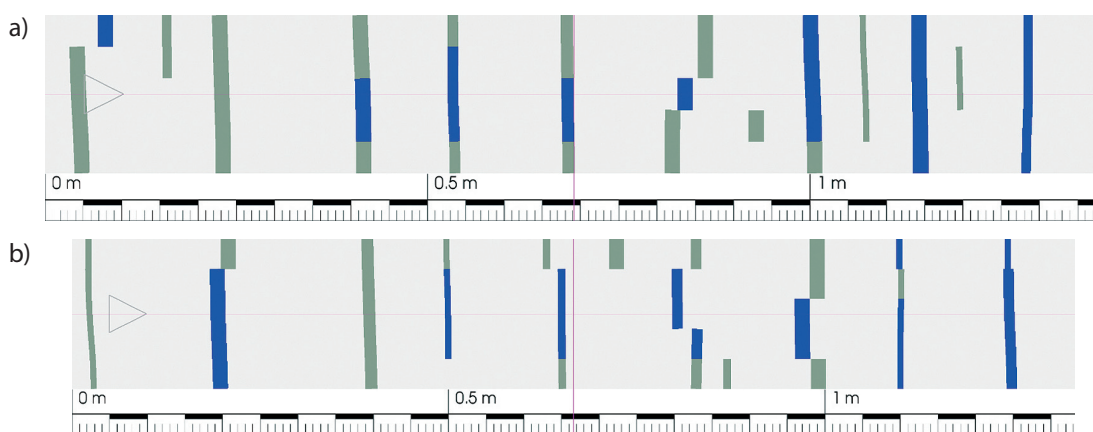
**Rys. 6.** Skan zbrojenia żelbetowego sklepienia kolebkowego SK-2 w pkt. 25 (klucz, Z): a) kierunek poziomy H, zbrojenie pionowe  $\varnothing 6$  mm, co 126 mm, b) kierunek pionowy V, zbrojenie poziome:  $\varnothing 6$  mm, co 148 mm

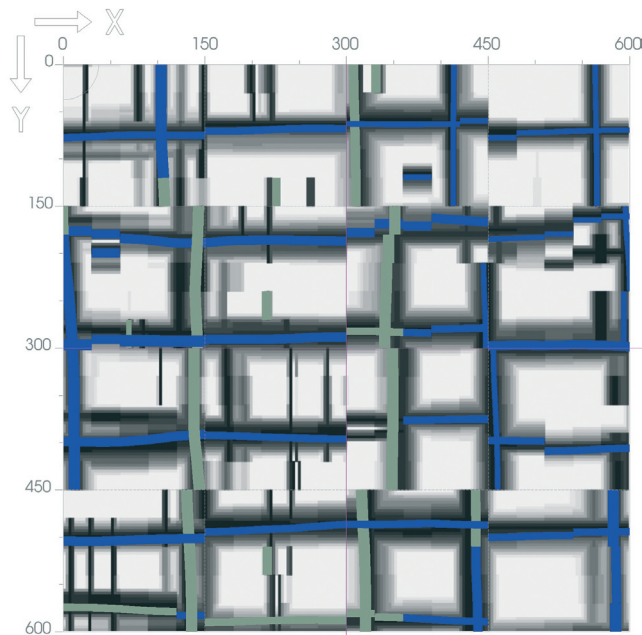
**Rys. 7.** Skan powierzchniowy zbrojenia żelbetowego sklepienia kolebkowego SK-2 poniżej pkt. 25: kierunek poziomy H, zbrojenie pionowe oraz kierunek pionowy V, zbrojenie poziome

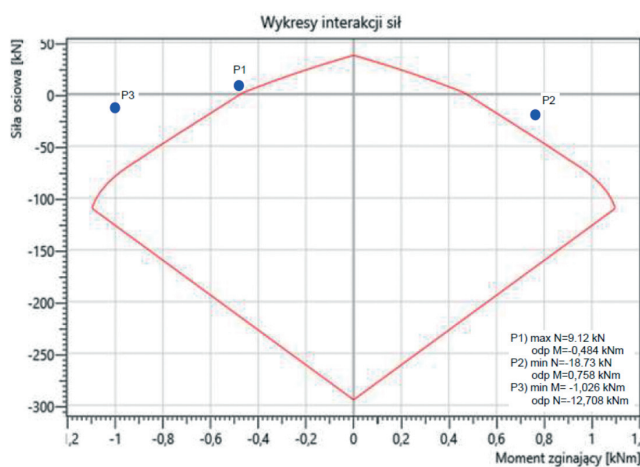
**Rys. 8.** Krzywa interakcji  $M_x (N_x)$  w kierunku lokalnej osi X. Wartości sił podano dla kombinacji SGN (ULS) – obciążenia stałe

powłoki sklepien dla dwóch kierunków zbrojenia pokazano odpowiednio na rysunkach: 8 – zbrojenie główne, 9 – zbrojenie rozdzielcze. Punkty zlokalizowane w środku obszaru ograniczonego krzywymi granicznymi oznaczają, że powłoka w analizowanym przekroju spełnia wymagania Stanu Granicznego Nośności (SGN) (Ultimate Limit State (ULS)), natomiast dla punktów spoza obszaru – nie spełnia warunków nośności SGN (ULS). W analizie obliczeniowej nie sprawdzano w stanie istniejącym warunków normowych Stanu Granicznego Użytkowania (SGU) (Serviceability Limit State (SLS)) ze względu na niską jakość wykonania elementów żelbetowych oraz pozytywną weryfikację w czasie zastosowanych rozwiązań projektowych: brak wystąpienia stanu przedawaryjnego lub awarii

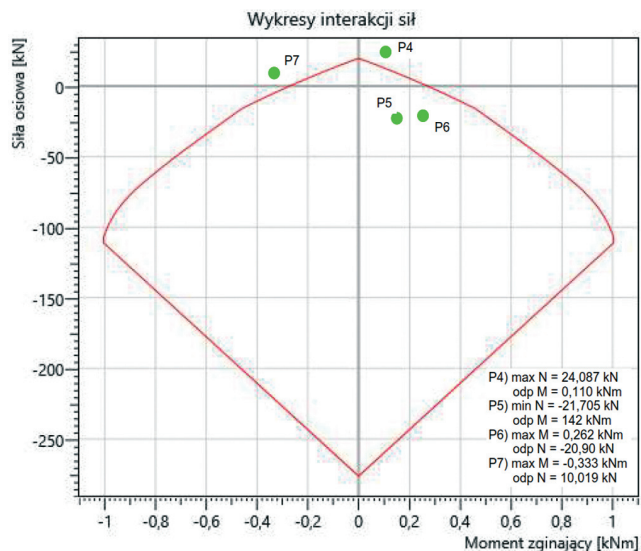
**Rys. 9.** Krzywa interakcji  $M_y (N_y)$  w kierunku lokalnej osi Y; wartości sił podano dla kombinacji SGN (ULS) – obciążenia stałe
