Diagnostyka cienkościennych żelbetowych sklepień kolebkowych w budynku zabytkowym. Część II

Diagnosics of thin-walled reinforced concrete barrel vaults in a historic building. Part II

mgr inż. Tomasz Majewski (ORCID: 0000-0003-0444-8753), Pracownia Projektowo-Inżynierska Tomasz Majewski, dr hab. inż. Maciej Niedostatkiwicz, prof. PG (ORCID: 0000-0002-6451-6220), Wydział Inżynierii Lądowej i Środowiska, Politechnika Gdańska

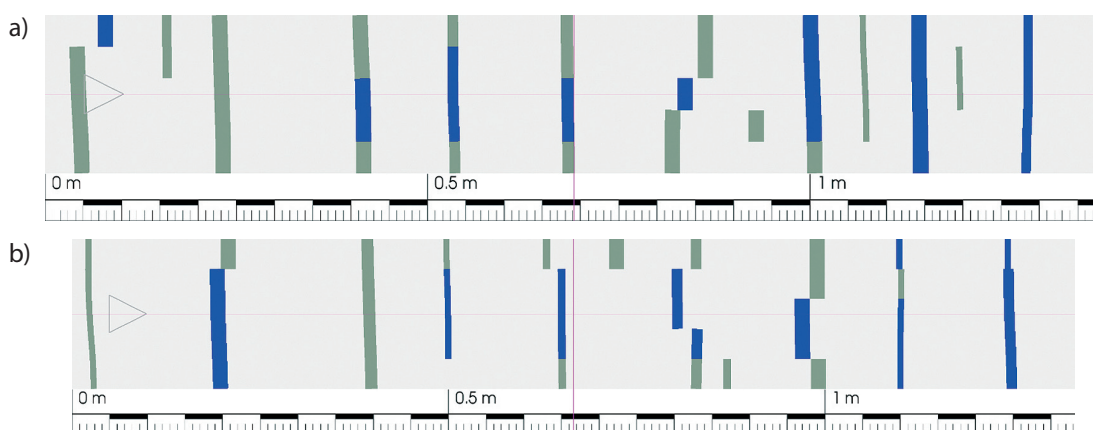
Rys. 6. Skan zbrojenia żelbetowego sklepienia kolebkowego SK-2 w pkt. 25 (klucz, Z): a) kierunek poziomy H, zbrojenie pionowe $\varnothing 6$ mm, co 126 mm, b) kierunek pionowy V, zbrojenie poziome: $\varnothing 6$ mm, co 148 mm
