Diagnostyka i naprawy dylatacji konstrukcyjnych w płytach posadzkowych. Część II

Diagnosics and repair of structural expansion joints in floor slabs. Part II

mgr inż. Sylwia Świątek-Żołyńska, Szkoła Doktorska Wdrożeniowa – Politechnika Gdańska (ORCID: 0000-0002-8448-0229), dr hab. inż. Maciej Niedostatkiwicz, prof. PG (ORCID: 0000-0002-6451-6220), Wydział Inżynierii Lądowej i Środowiska, Politechnika Gdańska, mgr inż. Sebastian Kasprzak, Conecto Profiles, Sp. z o.o.

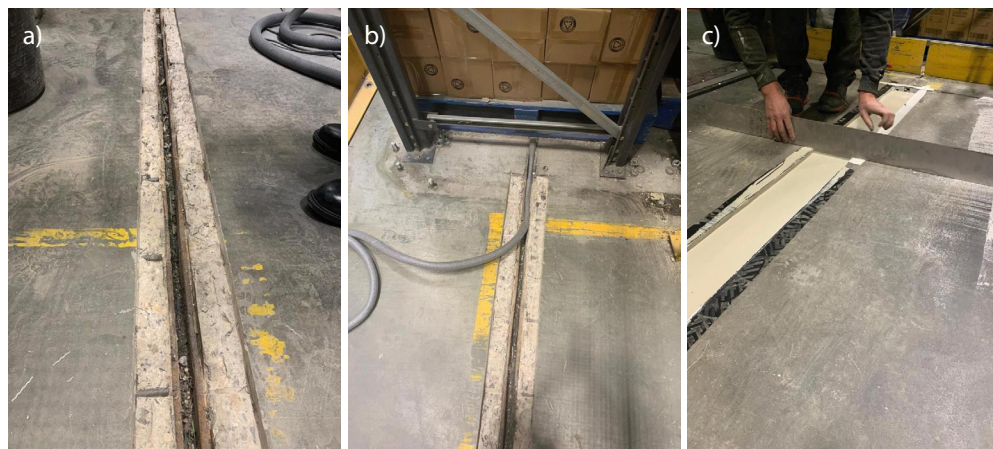
Przedmiotowa posadzka została wykonana w hali magazynowej jako bezspoinowa fibrobetonowa płyta pływająca na gruncie. W trakcie ponad 10-letniej intensywnej eksploatacji, w głównych ciągach komunikacyjnych hali, naturalnemu zużyciu uległy widoczne elementy systemowych profili dylatacyjnych. Dodatkowym problemem było nadmierne

Rys. 4. Etapy naprawy dylatacji konstrukcyjnej w płycie posadzkowej: a) usunięcie starego profilu i wycięcie bruzdy, b) oczyszczenie dybli i zabezpieczenie szczeliny sznurem polietylenowym, c) wykonanie warstwy wyrównawczo-montażowej z jastrychu epoksydowego

rozwarcie szczeliny dylatacyjnej przekraczające 25 mm, które negatywnie wpływało na jakość i trwałość ogumienia poruszających się po posadzce wózków widłowych. W związku powyższym podjęta została decyzja o naprawie dylatacji konstrukcyjnych, obejmująca swoim zakresem usunięcie zdegradowanych elementów, naprawę i wzmocnienie podłoża, a także montaż nakładki systemowej (rys. 3–5).

- usunięcie istniejącej dylatacji konstrukcyjnej i wytrasowanie bruzdy dylatacyjnej odwzorowując linię dylatacji konstrukcyjnej oraz wszelkich luźnych fragmentów płyty posadzkowej, a także usunięcie zabrudzeń mogących ograniczać przyczepność,
- zabezpieczenie szczeliny dylatacyjnej przed zamuleniem poprzez zamontowanie sznura z pianki polietylenowej.
- oczyszczenie i zagruntowanie podłoża wraz z wykonaniem warstwy wyrównującej i montażowej w postaci jastrychu epoksydowego,
- montaż dylatacji konstrukcyjnej,
- uzupełnienie styku dylatacji i płyty posadzkowej oraz obróbka estetyczna.

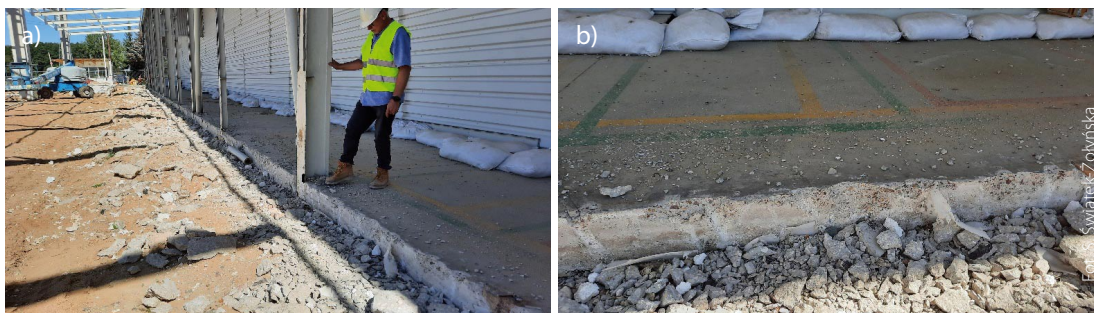
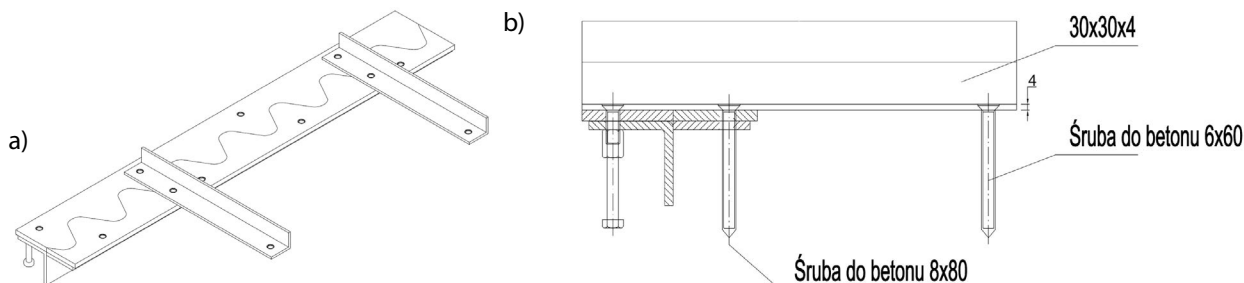
Rys. 6. Styk starej i nowej posadzki:
a) widok,
b) płaszczyzna boczna starej posadzki

- wykucie bruzdy w starej posadzce oraz usunięcie wszelkich luźnych fragmentów istniejącej płyty posadzkowej,
- usunięcie zabrudzeń mogących ograniczać przyczepność, wyrównanie i zagruntowanie podłoża,
- ustawienie i montaż profilu na odpowiedniej wysokości za pomocą elementów mocujących,
- osadzenie śrub montażowych w części istniejącej,
- wykonanie posadzki w nowej części,
- osadzenie śrub montażowych po stronie nowej posadzki oraz zdjęcie tymczasowych elementów mocujących.

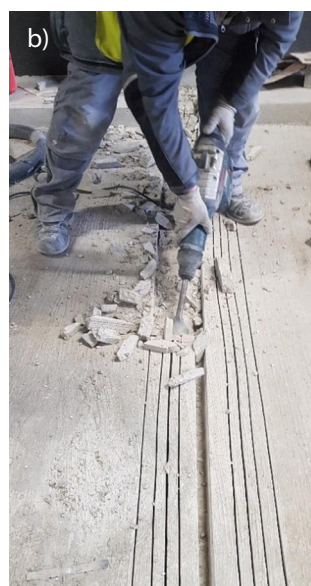
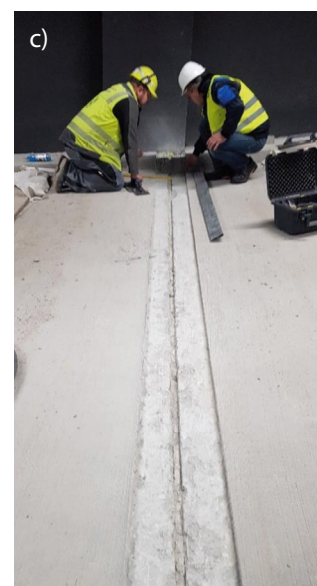
Rys. 10. Etapy naprawy dylatacji konstrukcyjnej:
a) trasowanie bruzdy,
b) wycięcie i wykucie bruzdy,
c) pogłębienie i oczyszczenie bruzdy [26]

wykonano z wykorzystaniem profilu podpierającego, przeciągnięcia membrany PEHD z wałkiem podpierającym oraz ułożeniem między płytami wełny mineralnej z zamknięciem od spodu kitem i wypełnienia szczeliny od góry. Na etapie eksploatacji obiektu stwierdzono liczne przecieki na niższych kondygnacjach i uszkodzenia elementów konstrukcyjnych stropów,

- usunięcie istniejącej dylatacji konstrukcyjnej i wytrasowanie bruzdy dylatacyjnej odwzorowując linię dylatacji konstrukcyjnej (rys. 10a),
- wcięcie w płycie żelbetowej bruzdy dylatacyjnej na szerokość około 290 mm zgodnej z linią dylatacji konstrukcyjnej (rys. 10b),
- pogłębienie bruzdy dylatacyjnej (wykucie) na głębokości 27 mm (rys. 10c),
- punktową reprofilację ubytków powstałych podczas

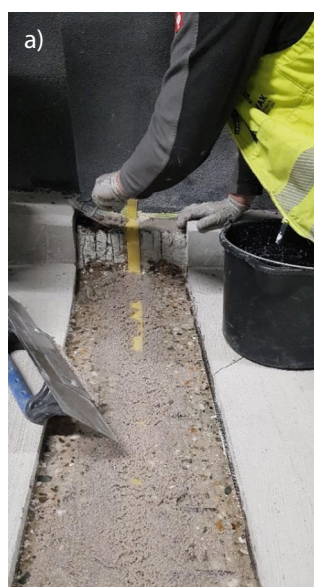
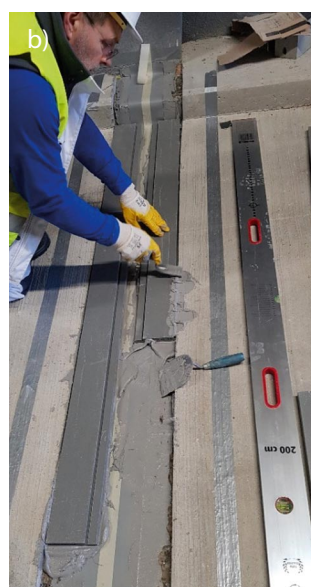
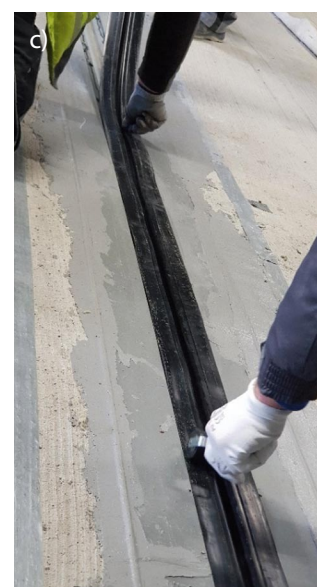
Rys. 11. Etapy naprawy dylatacji konstrukcyjnej: a) reprofilacja ubytków, b) ułożenie kleju montażowego, wklejenie membrany i paneli dylatacyjnych, c) wklejenie nakładki gumowej [26]

wykuwania bruzdy materiałem na bazie żywic syntetycznych (żywica epoksydowa) (rys. 11a),

- oczyszczenie bruzdy dylatacyjnej i zabezpieczenie pianką politylenową szczeliny dylatacyjnej,
- naniesienie w bruzdę kleju konstrukcyjnego i wklejenie membrany,
- wklejenie paneli dylatacyjnych na kleju (rys. 11b),
- oczyszczenie paneli dylatacyjnych, naniesienie preparatu gruntującego i wklejenie nakładki gumowej (rys. 11c).
