Diagnostyka i naprawy dylatacji konstrukcyjnych w płytach posadzkowych. Część II

Diagnosics and repair of structural expansion joints in floor slabs. Part II

mgr inż. Sylwia Świątek-Żołyńska, Szkoła Doktorska Wdrożeniowa – Politechnika Gdańska (ORCID: 0000-0002-8448-0229), dr hab. inż. Maciej Niedostatkiwicz, prof. PG (ORCID: 0000-0002-6451-6220), Wydział Inżynierii Lądowej i Środowiska, Politechnika Gdańska, mgr inż. Sebastian Kasprzak, Conecto Profiles, Sp. z o.o.

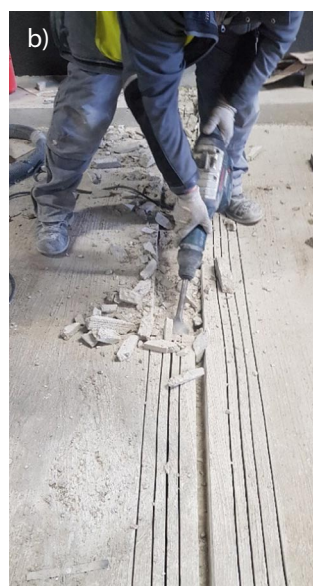
Rys. 10. Etapy naprawy dylatacji konstrukcyjnej:
a) trasowanie bruzdy,
b) wycięcie i wykucie bruzdy,
c) pogłębienie i oczyszczenie bruzdy [26]

wykonano z wykorzystaniem profilu podpierającego, przeciągnięcia membrany PEHD z wałkiem podpierającym oraz ułożeniem między płytami wełny mineralnej z zamknięciem od spodu kitem i wypełnienia szczeliny od góry. Na etapie eksploatacji obiektu stwierdzono liczne przecieki na niższych kondygnacjach i uszkodzenia elementów konstrukcyjnych stropów,

- usunięcie istniejącej dylatacji konstrukcyjnej i wytrasowanie bruzdy dylatacyjnej odwzorowując linię dylatacji konstrukcyjnej (rys. 10a),
- wcięcie w płycie żelbetowej bruzdy dylatacyjnej na szerokość około 290 mm zgodnej z linią dylatacji konstrukcyjnej (rys. 10b),
- pogłębienie bruzdy dylatacyjnej (wykucie) na głębokości 27 mm (rys. 10c),
- punktową reprofilację ubytków powstałych podczas

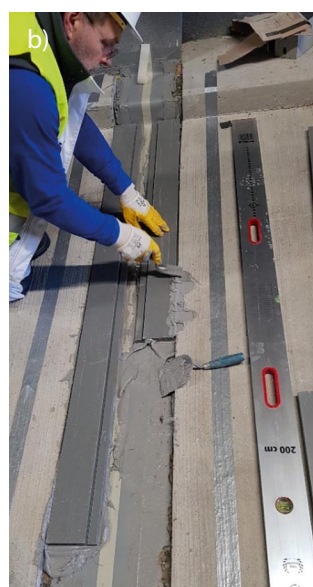
Rys. 11. Etapy naprawy dylatacji konstrukcyjnej: a) reprofilacja ubytków, b) ułożenie kleju montażowego, wklejenie membrany i paneli dylatacyjnych, c) wklejenie nakładki gumowej [26]

wykuwania bruzdy materiałem na bazie żywic syntetycznych (żywica epoksydowa) (rys. 11a),

- oczyszczenie bruzdy dylatacyjnej i zabezpieczenie pianką politylenową szczeliny dylatacyjnej,
- naniesienie w bruzdę kleju konstrukcyjnego i wklejenie membrany,
- wklejenie paneli dylatacyjnych na kleju (rys. 11b),
- oczyszczenie paneli dylatacyjnych, naniesienie preparatu gruntującego i wklejenie nakładki gumowej (rys. 11c).
