# Diagnostyka i naprawy dylatacji konstrukcyjnych w płytach posadzkowych. Część II

## Diagnosics and repair of structural expansion joints in floor slabs. Part II

mgr inż. Sylwia Świątek-Żołyńska, Szkoła Doktorska Wdrożeniowa – Politechnika Gdańska (ORCID: 0000-0002-8448-0229), dr hab. inż. Maciej Niedostatkiwicz, prof. PG (ORCID: 0000-0002-6451-6220), Wydział Inżynierii Lądowej i Środowiska, Politechnika Gdańska, mgr inż. Sebastian Kasprzak, Conecto Profiles, Sp. z o.o.

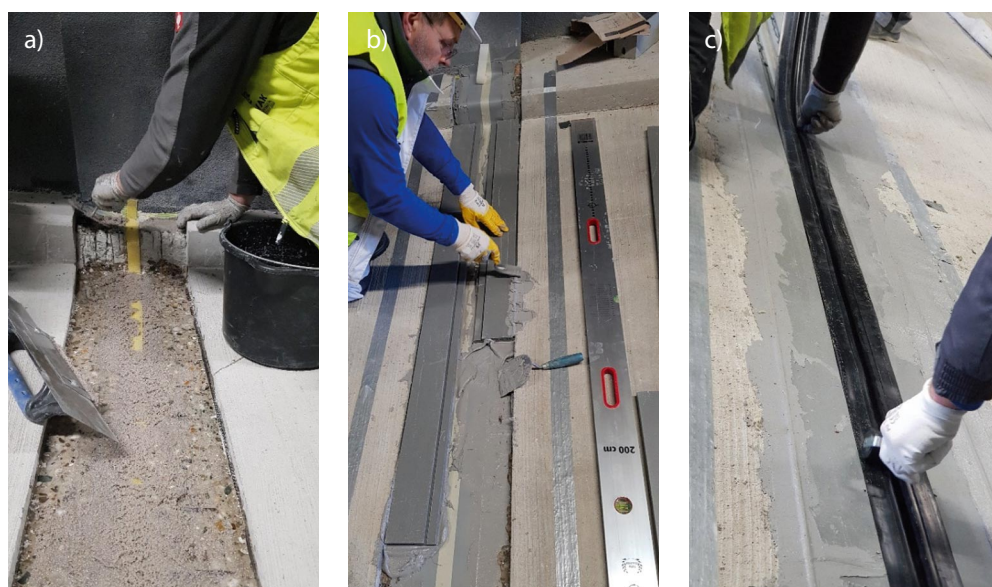
**Rys. 11.** Etapy naprawy dylatacji konstrukcyjnej: a) reprofilacja ubytków, b) ułożenie kleju montażowego, wklejenie membrany i paneli dylatacyjnych, c) wklejenie nakładki gumowej [26]

wykuwania bruzdy materiałem na bazie żywic syntetycznych (żywicą epoksydową) (rys. 11a),

- oczyszczenie bruzdy dylatacyjnej i zabezpieczenie pianką politylenową szczeliny dylatacyjnej,
  - naniesienie w bruzdę kleju konstrukcyjnego i wklejenie membrany,
  - wklejenie paneli dylatacyjnych na kleju (rys. 11b),
  - oczyszczenie paneli dylatacyjnych, naniesienie preparatu gruntującego i wklejenie nakładki gumowej (rys. 11c).
- Przedmiotowa naprawa została wykonana skutecznie – zadanie to było bardzo trudne ze względu na konieczność trasowania dylatacji w łuku (rys. 12a). Tradycyjne dylatacje konstrukcyjne szczelne produkowane są w odcinkach prostych, co praktycznie uniemożliwia ich montaż w łuku, w związku z czym projektant i wykonawca mają bardzo ograniczone możliwości w zakresie doboru odpowiednich rozwiązań. Jak pokazała analizowana realizacja, tradycyjne połączenia szczelne w oparciu o masy dylatacyjne
