BADANIA NIENISZCZĄCE MOSTU JAKO PODSTAWA DO OCENY JEGO STANU NA POTRZEBY REALIZACJI PRZEJAZDU PONADNORMATYWNEGO

Andrzej KOZAKIEWICZ*, Mikołaj MIŚKIEWICZ*, Łukasz PYRZOWSKI*,
Bartosz SOBCZYK*
*) Politechnika Gdańska

NON-DESTRUCTIVE TESTING AS A BASIS FOR ASSESSING BRIDGE CONDITION FOR THE PURPOSE OF CARRYING OUT THE OVERWEIGHT TRANSPORT

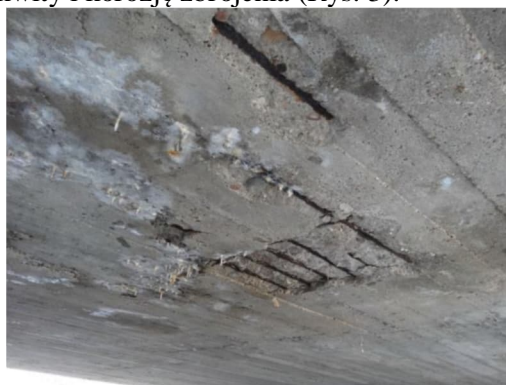
Rys. 3. Spód płyty pomostu

Szczegółowy przegląd mostu nie wykazał występowania pęknięć, zarysowań czy rozwarstwień, które mogłyby świadczyć o znacznym spadku nośności czy przeciążeniu mostu. Zarejestrowano jednak na spodzie płyty betonowej liczne ubytki betonu, wykwyty i korozję zbrojenia (Rys. 3).

Ewidentnie uszkodzenia te były spowodowane nieszczelnością izolacji. W odniesieniu do podpór jako najistotniejsze uszkodzenia zidentyfikowano pęknięcie skrzydła przyczółka oraz jego podmywanie przez wody opadowe.

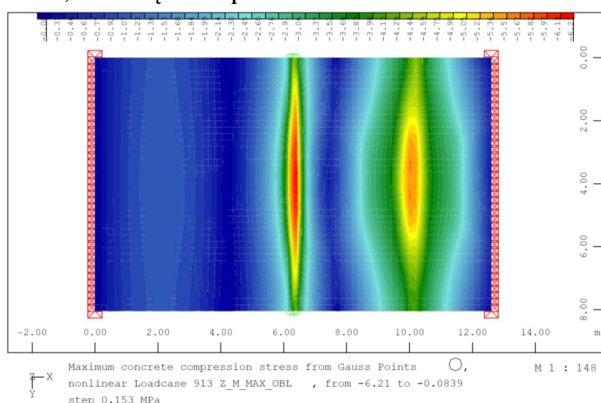
Rys. 9. Mapa naprężeń w płycie pomostu podczas przejazdu pojazdu ponadnormatywnego

Wyniki obliczeń statycznych wykazały, że wszystkie siły wewnętrzne w moście podczas realizacji przejazdu ponadnormatywnego będą mniejsze od wartości generowanych przez obciążenie normowe czy obciążenie próbne. Wyjątkiem były wyłącznie przekroczenia wartości ekstremalnych reakcji na filarze. Obliczenia wykazały, że podczas przejazdu ponadnormatywnego ekstremalna wartość reakcji wyniesie 2586 kN, podczas gdy obciążenie normowe spowoduje 2326 kN, a obciążenie próbne 2269 kN.

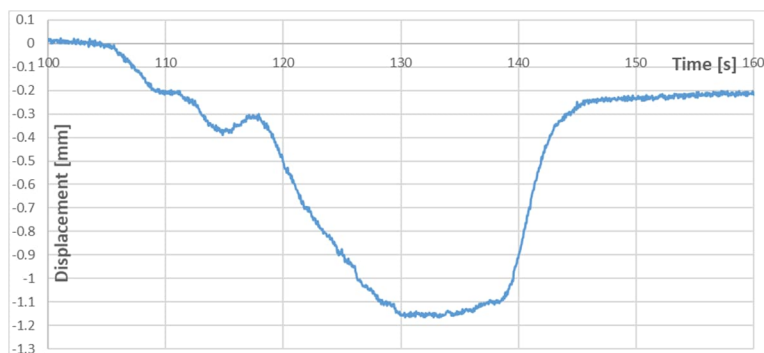
Rys. 11. Wykres zmiany przemieszczeń w punkcie u2 podczas realizacji przejazdu

Zgodnie z zaleceniami podczas realizacji przejazdu wykonywano badania mostu. Wykonywano pomiary osiadania podpór oraz monitoringu technicznego przemieszczenia przęsła. Pomiary osiadania wykazały wystąpienie osiadania podpór rzędu 0,2 mm. Ekstremalna całkowita wartość przemieszczenia pionowego przęsła wyniosła 1,16 mm, a wartość ugięć sprężystych 0,96 mm. Zarejestrowany przebieg deformacji (Rys. 11) potwierdził, że przejazd realizowano zgodnie z założeniami dotyczącymi minimalizacji jakichkolwiek efektów dynamicznych.

Zarejestrowane wartości przemieszczeń były większe o około 25% niż uzyskane w wyniku symulacji numerycznych. Fakt, iż model obliczeniowy po realizacji próbnego obciążenia został zwalidowany umożliwia wyciągnięcie wniosku, iż ciężar pojazdu, naciski na osie i tym samym oddziaływanie na most mogło być nawet o 25% większe od zadeklarowanego przez wnioskującego o dopuszczenie obiektu do realizacji przejazdu. Na szczęście konstrukcja i wykorzystane do jej budowy materiały posiadały jeszcze dodatkowe zapasy nośności. Wykonane przeglądy nie wykazały pojawienia się na obiekcie nowych uszkodzeń powstałych na skutek zrealizowanego przejazdu. Ponadto wyniki badań potwierdziły prawidłową, tj. w zakresie sprężystym, pracę obiektu podczas zrealizowanego przejazdu ponadnormatywnego.
