BADANIA NIENISZCZĄCE MOSTU JAKO PODSTAWA DO OCENY JEGO STANU NA POTRZEBY REALIZACJI PRZEJAZDU PONADNORMATYWNEGO

Andrzej KOZAKIEWICZ*, Mikołaj MIŚKIEWICZ*, Łukasz PYRZOWSKI*,
Bartosz SOBCZYK*
*) Politechnika Gdańska

NON-DESTRUCTIVE TESTING AS A BASIS FOR ASSESSING BRIDGE CONDITION FOR THE PURPOSE OF CARRYING OUT THE OVERWEIGHT TRANSPORT

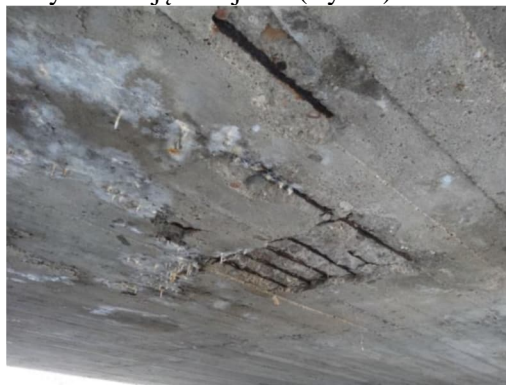
Rys. 3. Spód płyty pomostu

Szczegółowy przegląd mostu nie wykazał występowania pęknięć, zarysowań czy rozwarstwień, które mogłyby świadczyć o znacznym spadku nośności czy przeciążeniu mostu. Zarejestrowano jednak na spodzie płyty betonowej liczne ubytki betonu, wykwyty i korozję zbrojenia (Rys. 3).

Ewidentnie uszkodzenia te były spowodowane nieszczelnością izolacji. W odniesieniu do podpór jako najistotniejsze uszkodzenia zidentyfikowano pęknięcie skrzydła przyczółka oraz jego podmywanie przez wody opadowe.

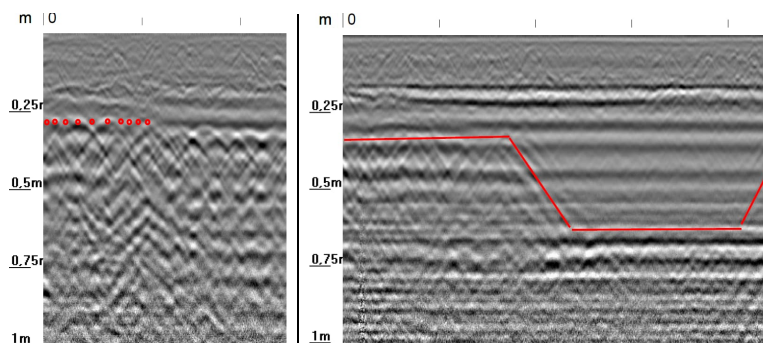
Rys. 6. Skany GPR płyty mostu w poprzek jedni nad filarem (z lewej) oraz wzdłuż jedni przy krawężniku (z prawej). Na czerwono zaznaczono układ prętów zbrojenia głównego

W celu określenia ilości zbrojenia nad podporą wykorzystano metodę GPR. Opiera się ona na zasadzie rozpraszania fal elektromagnetycznych (EM) i pozwala na lokalizację obiektów zanurzonych wewnątrz jednolitego ośrodka. Nadajnik georadaru wysyła pojedyncze, impulsy fal elektromagnetycznych ($t \leq 1$ ns), które odbite są odbierane przez odbiornik. Odbicie fali elektromagnetycznej wskazuje na zmianę w analizowanym ośrodku, co z kolei w przypadku konstrukcji żelbetowej pozwala na lokalizację zbrojenia. W celu zbadania płyty od góry wykonano w sumie 10 skanów, co pozwoliło na odzwierciedlenie układu prętów zbrojeniowych nad filarem. Wyniki wskazały, że co drugi pręt występujący na dole w przęśle jest odginany w górę nad podporą oraz występują dodatkowe pręty (Rys. 6).

W wyniku wykonanych badań określono zbrojenie nad podporą górą jako $\varnothing 20$ w rozstawie 10 cm.

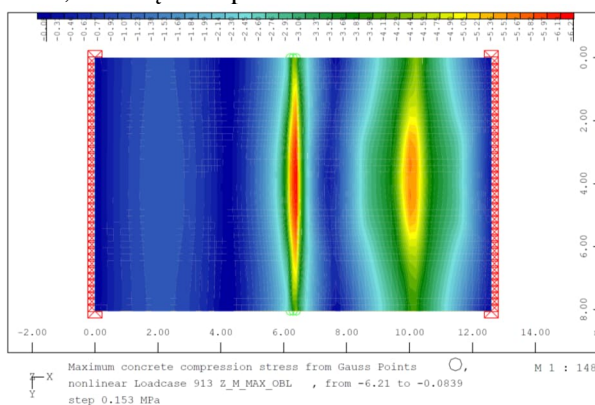
Rys. 9. Mapa naprężeń w płycie pomostu podczas przejazdu pojazdu ponadnormatywnego

Reprezentatywne mapy naprężeń wyznaczonych w wyniku obliczeń nieliniowych dla przejazdu pojazdu ponadnormatywnego przedstawiono na Rys. 9.

Wyniki obliczeń statycznych wykazały, że wszystkie siły wewnętrzne w moście podczas realizacji przejazdu ponadnormatywnego będą mniejsze od wartości generowanych przez obciążenie normowe czy obciążenie próbne. Wyjątkiem były wyłącznie przekroczenia wartości ekstremalnych reakcji na filarze. Obliczenia wykazały, że podczas przejazdu ponadnormatywnego ekstremalna wartość reakcji wyniesie 2586 kN, podczas gdy obciążenie normowe spowoduje 2326 kN, a obciążenie próbne 2269 kN.

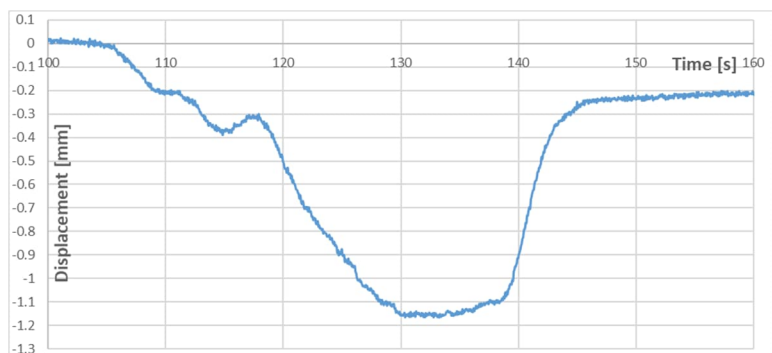
Rys. 11. Wykres zmiany przemieszczeń w punkcie u2 podczas realizacji przejazdu

Zgodnie z zaleceniami podczas realizacji przejazdu wykonywano badania mostu. Wykonywano pomiary osiadania podpór oraz monitoringu technicznego przemieszczenia przęsła. Pomiary osiadania wykazały wystąpienie osiadania podpór rzędu 0,2 mm. Ekstremalna całkowita wartość przemieszczenia pionowego przęsła wyniosła 1,16 mm, a wartość ugięć sprężystych 0,96 mm. Zarejestrowany przebieg deformacji (Rys. 11) potwierdził, że przejazd realizowano zgodnie z założeniami dotyczącymi minimalizacji jakichkolwiek efektów dynamicznych.

Zarejestrowane wartości przemieszczeń były większe o około 25% niż uzyskane w wyniku symulacji numerycznych. Fakt, iż model obliczeniowy po realizacji próbnego obciążenia został zwalidowany umożliwia wyciągnięcie wniosku, iż ciężar pojazdu, naciski na osie i tym samym oddziaływanie na most mogło być nawet o 25% większe od zadeklarowanego przez wnioskującego o dopuszczenie obiektu do realizacji przejazdu. Na szczęście konstrukcja i wykorzystane do jej budowy materiały posiadały jeszcze dodatkowe zapasy nośności. Wykonane przeglądy nie wykazały pojawienia się na obiekcie nowych uszkodzeń powstałych na skutek zrealizowanego przejazdu. Ponadto wyniki badań potwierdziły prawidłową, tj. w zakresie sprężystym, pracę obiektu podczas zrealizowanego przejazdu ponadnormatywnego.
