Dawny browar cystersów oliwskich

The old brewery of Oliwa Cistercians

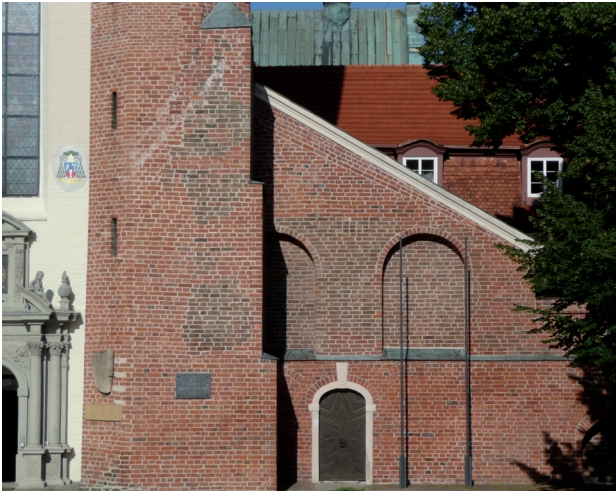
At present the remaining part of the former brewery – its eastern wall – in the south reaches as far as the southern staircase of the facade. At its mid-height in the western side it contains a horizontal fault. In a part below it there is the door with an elliptical arch and a niche surmounted by a segmental arch. There are also fragments of other two arches. Above the horizontal fault there is a large niche with a semicircular arch and a half of a similar niche reaching the staircase. The wall at a length of 9.8 m (starting from the staircase) has a bevel surmounted by a profiled cornice. It is finished with a vertical fault of 1 meter in height behind which there is a lower part of the wall with the next slightly protruding cornice.

II. 1. Ściana wschodnia dawnego browaru przyległa do fasady kościoła pocysterskiego w Oliwie. Stan z 2010 r. (fot. A. Piwek)

Fig. 1. The eastern wall of the old brewery adjacent to the after-Cistercian church facade in Oliwa. Condition of 2010 (photo by A. Piwek)

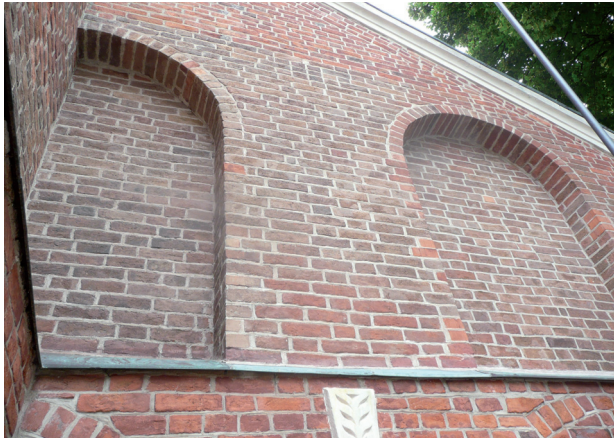
Il. 3. Wnęki znajdujące się w części górnej ściany wschodniej dawnego budynku gospodarczego. Należą one do jedynych średniowiecznych detali, jakie się zachowały. Stan z 2010 r. (fot. A. Piwek)

Fig. 3. Niches in the upper part of the eastern wall of the old utility building. They belong to the only mediaeval details that were preserved. Condition of 2010 (photo by A. Piwek)

The architectural research revealed some remnants in the detached eastern wall, which are connected with the oldest history of the structure that at present is not preserved in its cubature. This is, first of all, a part above the horizontal fault which runs through the whole length of this wall, namely, from the staircase up to the vertical fault. Its upper edge constitutes two layers of bricks above the crowning of two niches. The bricks which are mostly laid in a Vendian brickwork have the following sizes: $31-31.5 \times 15-15.5 \times 8-8.5$ cm, the height of 10 layers of bricks ($10c$) = 104 cm. Additionally, there are few remnants situated below the horizontal fault – the niche background and relics of brick arches (Fig. 3).

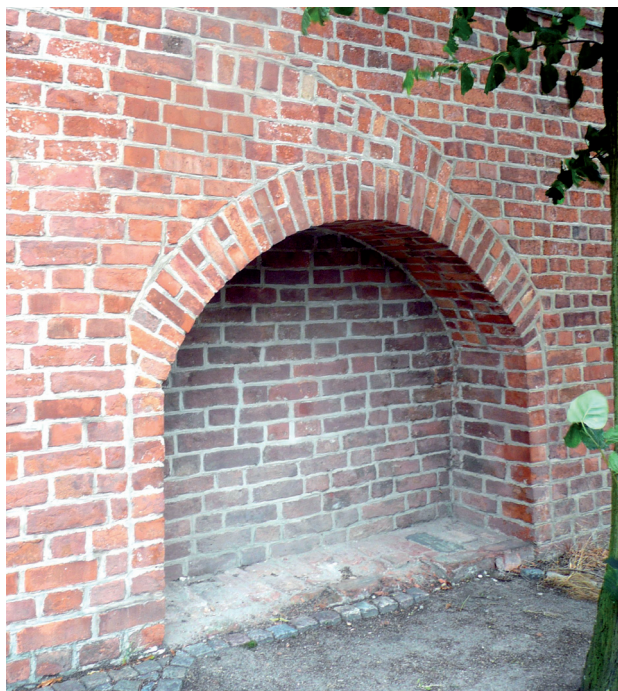
Il. 5. Przekształcona w XVI w. średniowieczna wnęka w parterze ściany wschodniej dawnego browaru. Stan z 2011 r. (fot. A. Piwek)

Fig. 5. Mediaeval niche in the ground floor of the eastern wall of the old brewery that was transformed in the 16th century. Condition of 2011 (photo by A. Piwek)

The next examined material was on a detached wall situated below a horizontal fault and filled the edges of the niche as well as the part above its arch, whereas above the fault it was almost in the middle of the three-sided gable and in the horizontal strip from the vertical fault to the south. Within the western wall of the staircase there are similar bricks on its edges, namely, to the height of almost the second fault (starting from the terrain) – in the vertical narrow strip at the break along with the northwest wall, whereas above – in a slightly wider strip. At a height of the second fault in the southern edge these bricks first appeared in the narrow strip and then in the wider strip although it was quite irregular (Fig. 5).

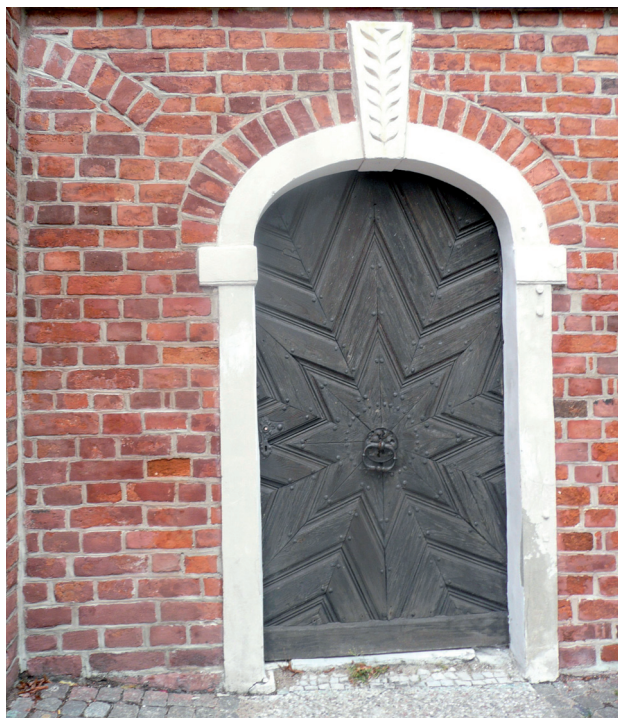
There were considerable changes introduced to the brewery in the modern times. They can be seen on a detached wall in a part below the horizontal fault from the staircase up to a broken joint at the northern niche edge as well as in a small strip south of this niche. An entrance arch also belong to this part. The brick sizes here are as follows: 29.0–30.5×13.5–14.5×6.5–7.2 cm, 10c = 101 cm, and they are laid according to the modern brickwork (Fig. 7).

Il. 7. Dawne wschodnie wejście do parteru dawnego budynku gospodarczego po zmianach dokonanych w 1824 r. (fot. A. Piwek)

Fig. 7. Former eastern entrance to the ground floor of the old utility building after changes in 1824 (photo by A. Piwek)

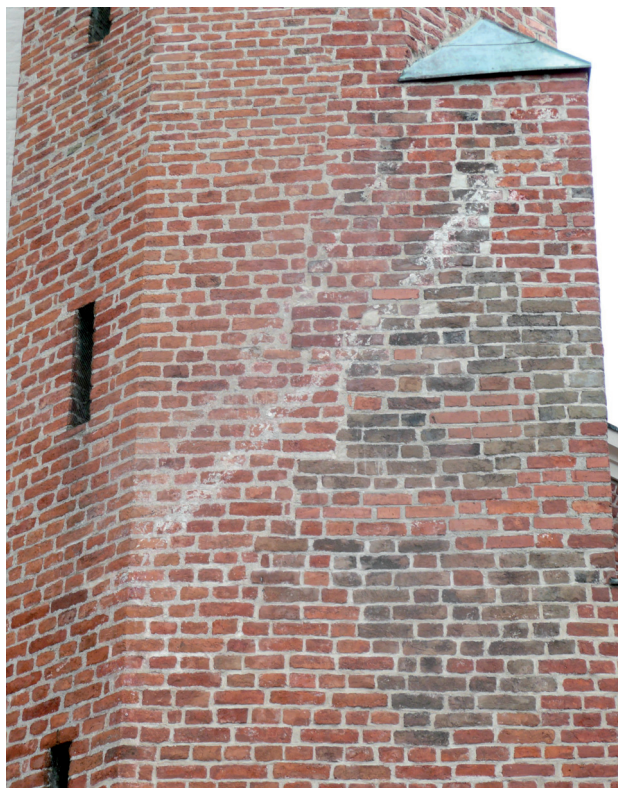
On the whole, this stage was connected with the demolition of the old utility and residential building and the usage of its remnants for new purposes (Fig. 9, 10). Only the eastern wall was preserved which was included in the area of the facade. Therefore, unnecessary traces of constructional connections with longitudinal walls were obliterated and a part of the used material was exchanged. Then, it was made similar to the western wall of the northern nave by means of its lowering and the application of an oblique crowning. In order to emphasise the impression of the wall, it was optically shortened (longer than the wall of the western nave) and in this way it formed a vertical fault behind the bevel which imitated the gable of the aisle. As a result of these activities, the western facade of the church, in spite of its Gothic anti-axial character, acquired an additional area from the south. In this way, the Oliwa layout received a new value of symmetry that was unknown before.

Il. 9. Fragment zachodniej ścianki południowej klatki schodowej z zarysem mającym odpowiadać krzywiznie dachu dawnego browaru. Stan z 2011 r. (fot. A. Piwek)

Fig. 9. Fragment of the western wall of the southern staircase with an outline which is supposed to correspond to the roof curve of the old brewery. Condition of 2011 (photo by A. Piwek)

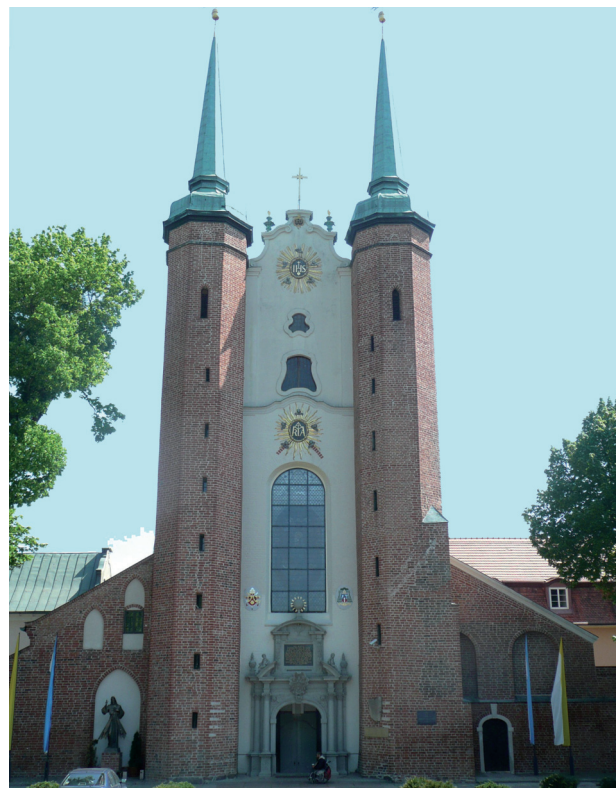
Il. 10. Współczesna fasada kościoła pocysterskiego (katedry) w Oliwie z fragmentem włączonym do niej reliktu budynku dawnego browaru. Stan z 2011 r. (fot. A. Piwek)

Fig. 10. Contemporary post-Cistercian church facade (cathedral) in Oliwa with a fragment of the old brewery building relic which was incorporated to it. Condition of 2011 (photo by A. Piwek)
