## *Relikty piwnicy z XVI w. przy kościele Wniebowzięcia NMP w Gdańsku*

### *Relicts of the 16<sup>th</sup>-century cellar by the St Mary's church in Gdańsk*

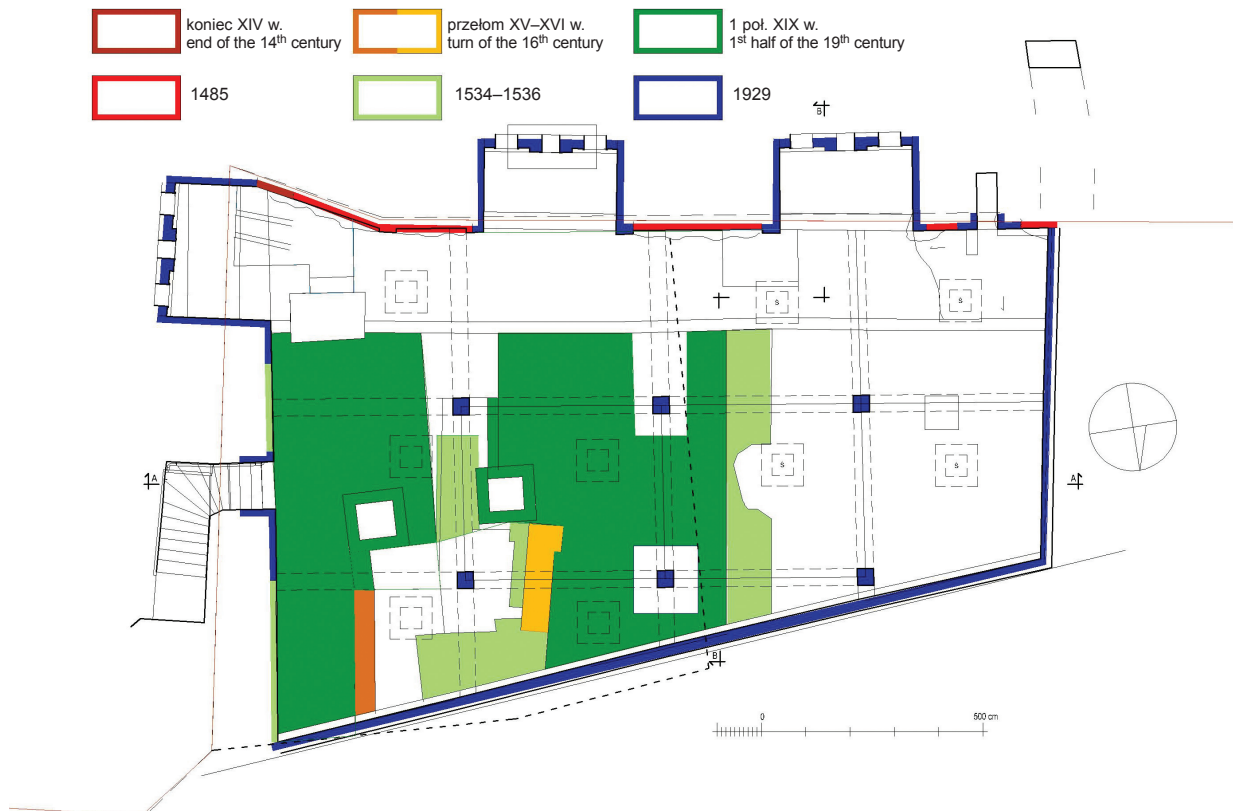
Il. 2. Plan kotłowni z 1929 r. z narysem fundamentów wcześniejszych budowli – rozwarstwienie architektoniczne (rys. P. Samól, stan z 2017)

Fig. 2. Plan of the boiler room with an outline of foundations of earlier buildings from 1929 – architectural stratigraphy (drawing by P. Samól, condition from 2017)

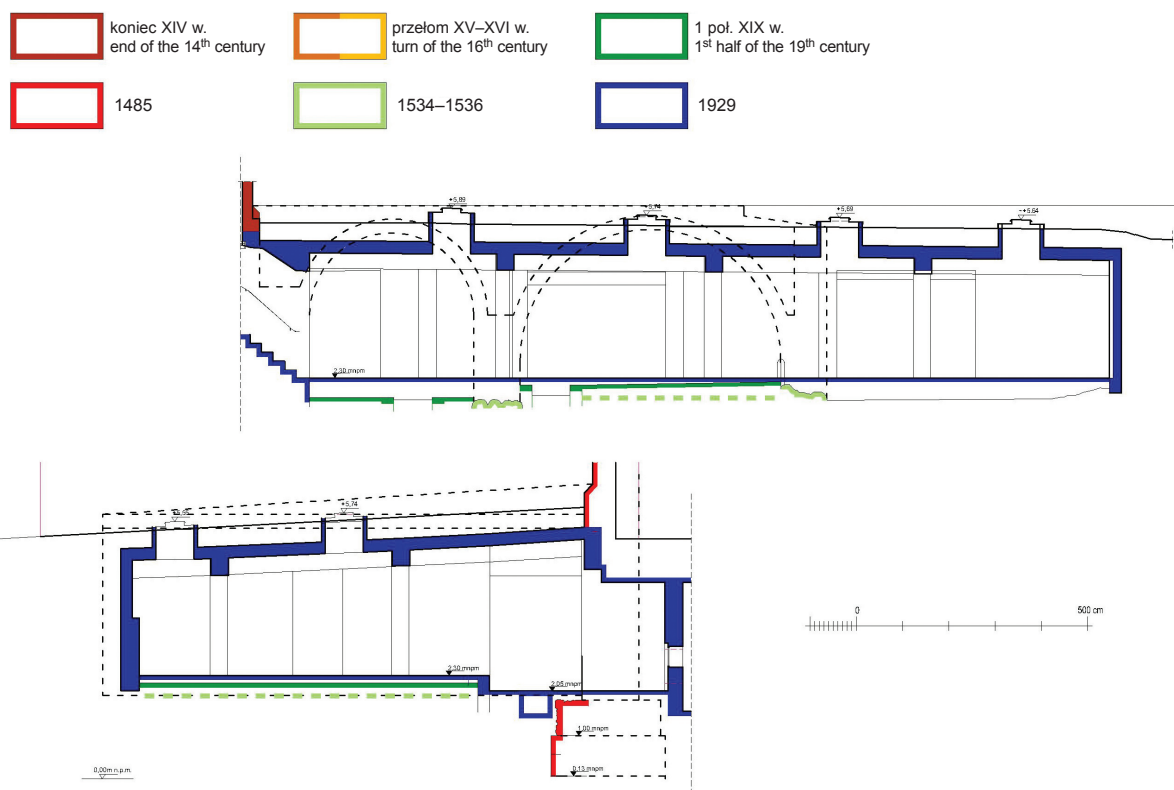
Il. 3. Przekroje: podłużny i poprzeczny przez kotłownię z 1929 r. – rozwarstwienie architektoniczne (rys. P. Samól, stan z 2017)

Fig. 3. Longitudinal and transverse cross-sections through the boiler room from 1929 – architectural stratigraphy (drawing by P. Samól, condition from 2017)

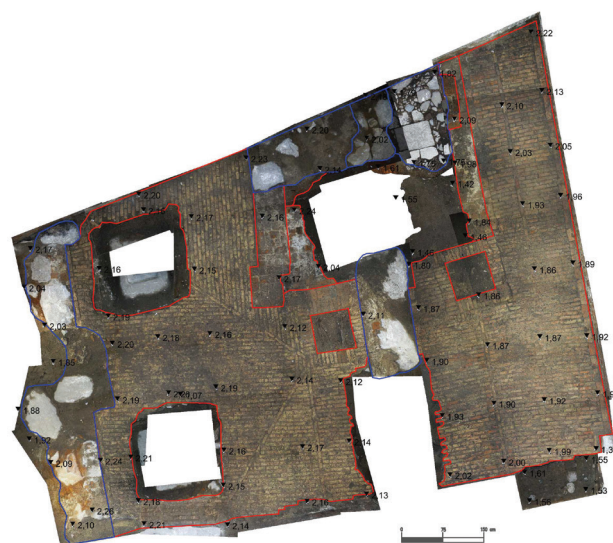
Posadzka kotłowni była wylewką cementową o grubości od 4 do około 8 cm. Pod nią znajdowała się najmłodsza posadzka obu piwnic istniejących przed budową kotłowni. Została ona wykonana z żółtawej cegły o wymiarach 24,0–25,3 × 11,6–12,2 × 6,0–6,5 cm (10 cegieł = 78 cm). Posadzka została ułożona na wozówkach (na zaprawie glinianej) ze spadkiem w kierunku dwóch studni czerpanych służących do zbierania wody sezonowo zalewającej piwnicę. Posadzka w pomieszczeniu zachodnim zalegała na poziomie 2,15–2,22 m n.p.m., a posadzka w pomieszczeniu wschodnim na wysokości 1,85–2,2 m n.p.m. Na obecnym etapie badań nie można jednoznacznie stwierdzić, czy różnice w wysokości zalegania obu posadzek były pierwotne, czy też nastąpiło zapadnięcie się jej w pomieszczeniu wschodnim (il. 4).

Il. 4. Ortofotografia relikwów ceglanej posadzki i ław fundamentowych odkrytych pod kotłownią z 1929 r. (oprac. P. Muntkowski, stan z 2017)

Fig. 4. Ortho-photography of brick floor relics and foundations discovered under the boiler room in 1929 (drawing by P. Muntkowski, condition from 2017)

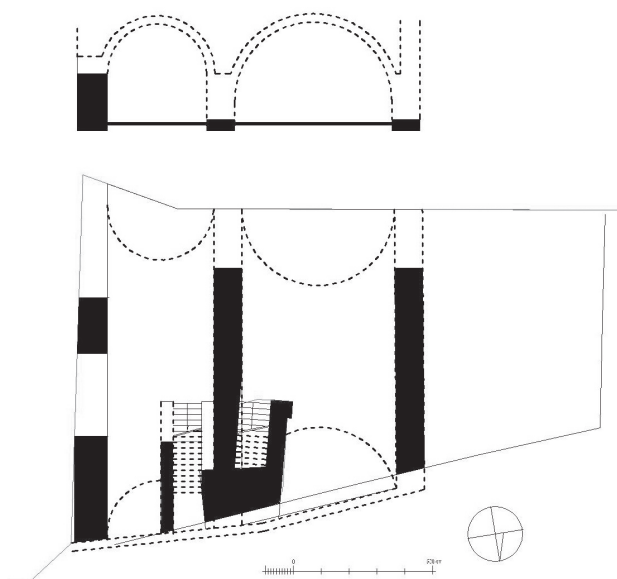
Il. 5. Plan i przekrój przez piwnice na piwo z 1534–1536  
– rekonstrukcja (rys. P. Samól)

Fig. 5. Plan and cross-section through beer cellars from 1534–1536  
– reconstruction (drawing by P. Samól)

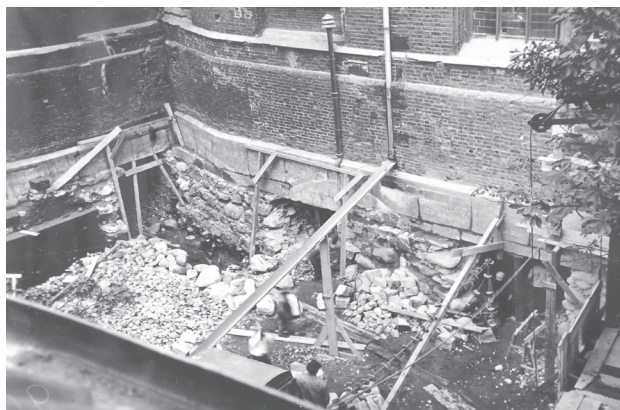
Il. 7. Rozbiórka piwnic z XVI w. w celu budowy kotłowni w 1929 r. Na ścianie nawy północnej widoczny zarys skutych koleb piwnicy (z zasobu Archiwum Państwowego w Gdańsku, [15])

Fig. 7. Demolition of cellars in the 16<sup>th</sup> century in order to build a boiler room in 1929. On the wall of the northern aisle, there is a visible outline of the cellar's dissembled barrels (Archiwum Państwowe w Gdańsku, [15])
