## EXAMINATION OF AREAS EXPOSED TO DAMAGE IN BIOMATERIALS OF DENTAL CROWNS

STANISŁAW RYMKIEWICZ, ZDZISŁAW BEREZNOWSKI

[Engineering of Biomaterials, 58-60, (2006), 192-194]

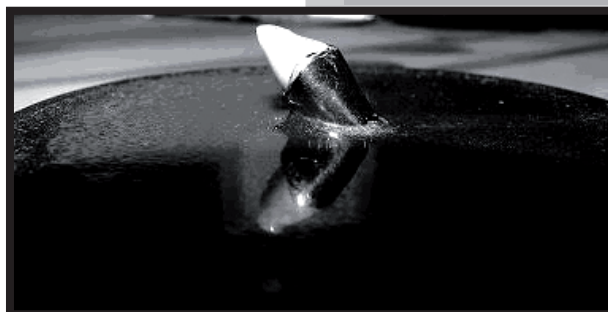
**RYS.4.** Koronka osadzona na trzpieniu przed próbą ściskania.  
**FIG.4.** The crown set on an arbour before the compression test.

Weryfikację doświadczającą otrzymanych wyników metodą MES przeprowadzono na specjalnym do tego celu przygotowanym stanowisku wytrzymałościowym do prób ściskania i wolnozmiennego zmęczenia. Koronkę stomatologiczną zamocowano na specjalnym trzpieniu tak, by kąt działania siły do osi głównej wyniósł  $45^\circ$  (rys. 4). W próbie ściskania koronka uległa zniszczeniu przy sile 350N, a wolnozmiennemu zmęczeniu w

The experimental verification of the results obtained with the MES method has been conducted on a specially prepared strength station for compression tests and slow-change fatigue. The dental crown has been fixed on a special arbour, so that the angle of the force to the main axis was  $45^\circ$  (FIG.4).

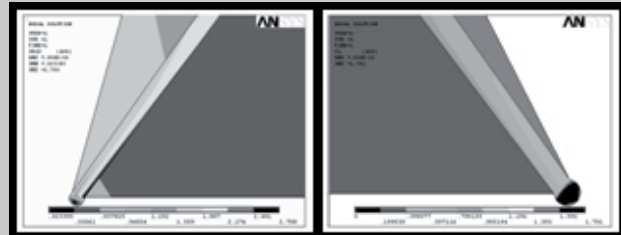
**RYS.2.** Naprężenia zredukowane w lewej przyszyjkowej stronie korony oraz rozciągające w prawej przyszyjkowej stronie korony.  
**FIG.2.** Stresses reduced in the left cervix side of the crown and tensile stresses in the right side of the crown.

W lewej przyszyjkowej części modelu korony występują największe naprężenia ścinające, których efektem mogą być odklejenia w adhezyjnym połączeniu pomiędzy czapeczką korony stomatologicznej, a zębiną. W prawej przyszyjkowej części modelu występują największe naprężenia rozciągające, szczególnie niebezpieczne dla ceramiki nieodpornej na tego typu obciążenia (RYS.2).

In the left cervix section of the crown model there is the highest cutting stress, which may result in the unsticking in the adhesive connection between the dental crown cap and the dentine. In the right cervix section of the model there are the highest tensile stresses that are particularly hazardous for ceramics not resistant to this type of stress (FIG.2). Cutting stresses extend as far as the secant of a tooth. Ce-
