mgr inż. Marek Pszczoła, Politechnika Gdańska, Zakład Budowy Dróg

Dlaczego nawierzchnie asfaltowe pękają podczas mroźnych zim?

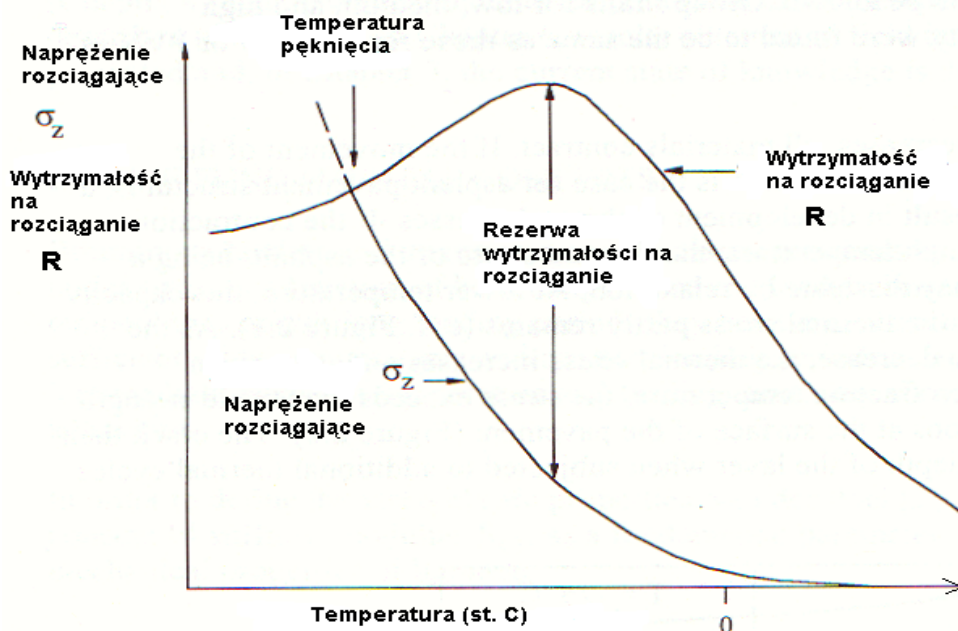
Rys. 4. Schemat powstawania spękań w niskich temperaturach, [1]

Obniżanie się temperatury powietrza, a w konsekwencji również temperatury warstw asfaltowych, powoduje skurcz materiału. Jeśli skurcz ten jest ograniczony, a tak się dzieje w przypadku warstw asfaltowych w konstrukcji nawierzchni, spadek temperatury powoduje powstanie naprężeń termicznych w warstwie. W odpowiednio wysokich temperaturach z uwagi na właściwości lepko-sprężyste materiału powstające naprężenia termiczne ulegają rozproszeniu poprzez zjawisko relaksacji naprężeń. W niższych temperaturach zdolność materiału do rozpraszania naprężeń jest ograniczona, co skutkuje kumulacją naprężeń. Przy dalszym obniżaniu temperatury naprężenia termiczne rosną do momentu, gdy przekroczą wytrzymałość warstwy asfaltowej na rozciąganie. Temperatura, przy której naprężenia termiczne zaczynają przewyższać wytrzymałość warstwy na rozciąganie nazywana jest temperaturą pęknięcia. Schemat powstawania spękań w niskich temperaturach przedstawiono na rysunku 4.

Spękania niskotemperaturowe są to najczęściej spękania poprzeczne. Wynika to z faktu, że największe naprężenia termiczne powstają w kierunku podłużnym drogi ze względu na jej nieskończoną długość w stosunku do szerokości.

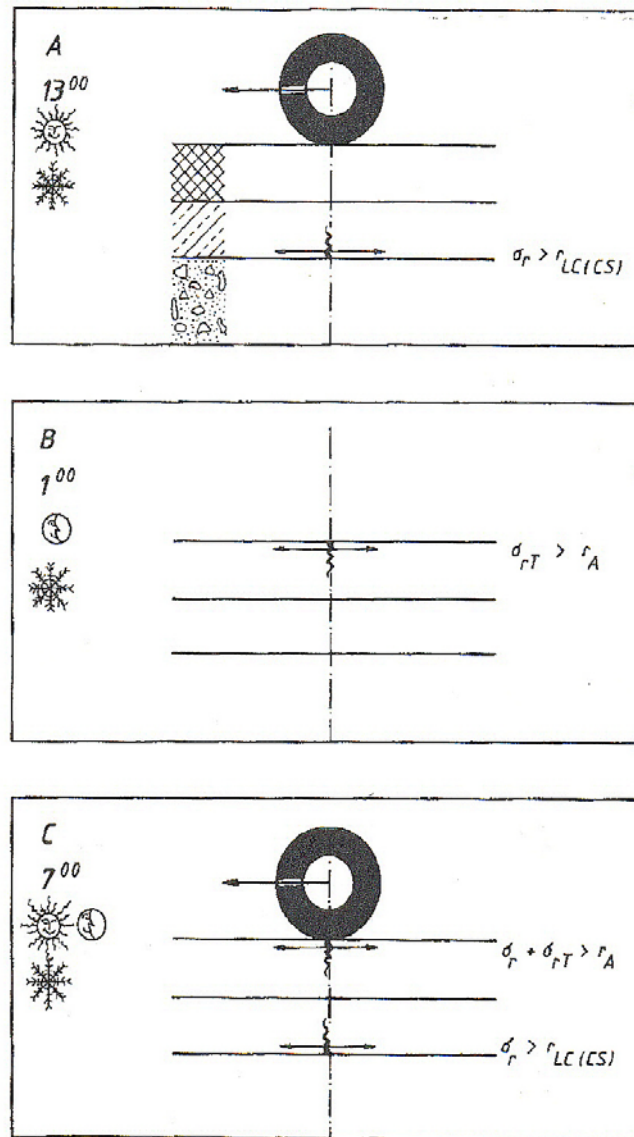
Rys. 5. Przykład dualizmu mechanizmów spękań poprzecznych występujący w nawierzchniach z podbudowami związanymi spoiwem hydraulicznym, [2]

- *przypadek A* – inicjacja spękania na spodzie podbudowy związanej cementem spowodowana naprężeniami rozciągającymi powstałymi od obciążeń ruchem pojazdów,
- *przypadek B* – inicjacja spękania na górze warstw bitumicznych, w sytuacji gdy indukowane termicznie naprężenia rozciągające przekraczają wytrzymałość tych warstw na rozciąganie,
- *przypadek C* – superpozycja przypadków A i B.

cementem na spodzie tej warstwy (spękania odbite propagujące od dołu podbudowy). Przykład dualizmu mechanizmów powstania spękań poprzecznych w nawierzchniach z podbudowami związanymi spoiwem hydraulicznym przedstawiono na rysunku 5.

Warunki przedstawione na rys. 5 mogą występować w okresie godzin porannych, w mroźne zimowe dni, gdy temperatura nawierzchni jest wystarczająco niska, a jednocześnie na nawierzchnię oddziałuje duże obciążenie porannym ruchem pojazdów. W uzupełnieniu mechanizmu spękań opisanego dla przypadku A należy dodać, że inicjacja spękania na spodzie podbudowy związanej cementem może dotyczyć nie tylko naprężeń rozciągających powstałych od obciążeń ruchem pojazdów ale również, a może przede wszystkim, od skurczu samej podbudowy cementowej. Przypadek dualizmu mechanizmów powstawania spękań poprzecznych przytoczony powyżej przedstawia warunki najbardziej niekorzystne występujące w nawierzchniach z podbudowami sztywnymi. Jednak z uwagi na stopień skomplikowania oraz możliwe trudności z identyfikacją tego typu spękań w terenie mechanizm ten nie był szczegółowo omawiany w niniejszym artykule.

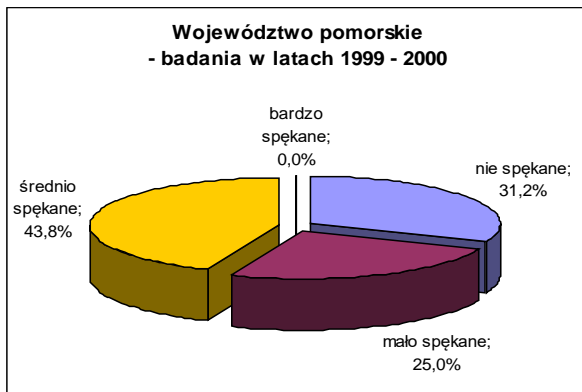
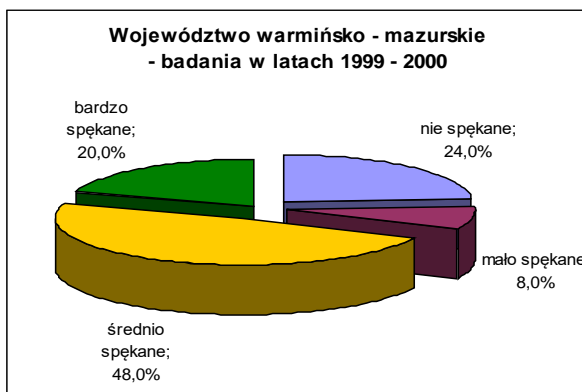
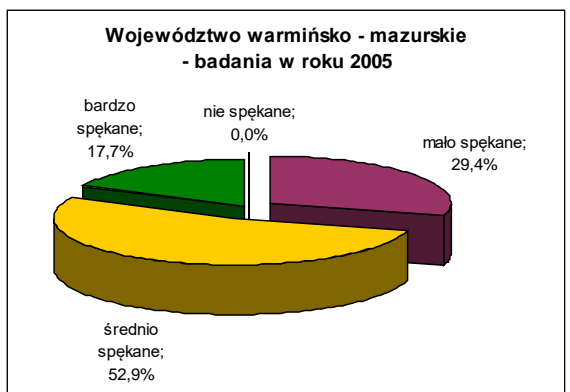
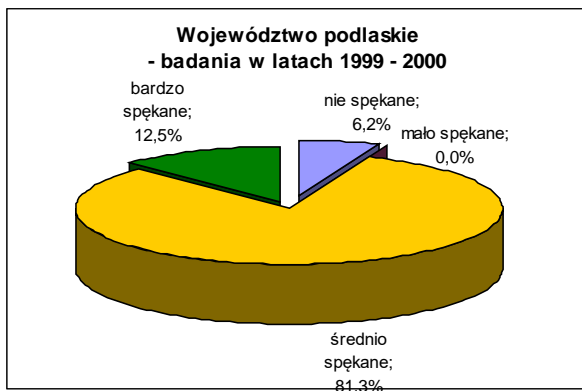
Rys. 7. Procentowy udział odcinków o różnej intensywności spełkań niskotemperaturowych w poszczególnych województwach z badań w latach 1999 - 2000 oraz w roku 2005

Na rysunku 7 przedstawiono procentowy udział odcinków o różnym stopniu spękań w poszczególnych województwach, natomiast na rysunku 8 przedstawiono zestawienie dla wszystkich badanych odcinków łącznie. Na rysunku 9 przedstawiono porównanie pomiędzy poszczególnymi województwami. W każdym z przypadków lewa strona rysunku oznacza badania wykonywane w latach 1999-2000, natomiast prawa strona rysunku oznacza badania wykonywane w roku 2005.
