mgr inż. Marek Pszczoła, Politechnika Gdańska, Zakład Budowy Dróg

Dlaczego nawierzchnie asfaltowe pękają podczas mroźnych zim?

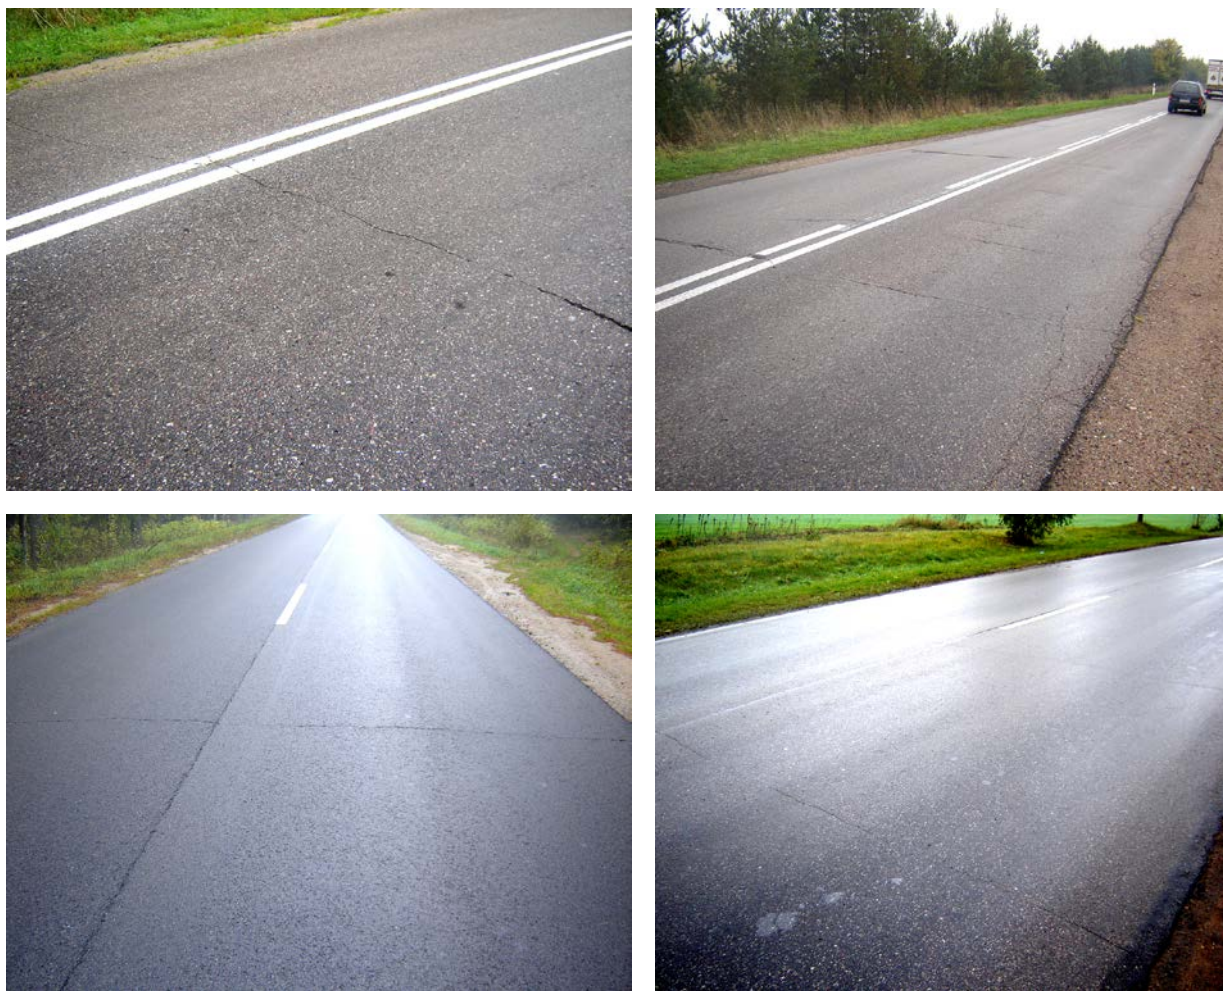
Rys. 6. Przykłady spękań niskotemperaturowych zaobserwowane w trakcie badań terenowych

W roku 2005 w ramach przygotowywanej pracy doktorskiej przeprowadzono powtórne badania tych samych odcinków pod kątem oceny zmiany intensywności spękań niskotemperaturowych. Przykłady spękań niskotemperaturowych stwierdzone w trakcie przeprowadzonych badań terenowych przedstawiono na rysunku 6.

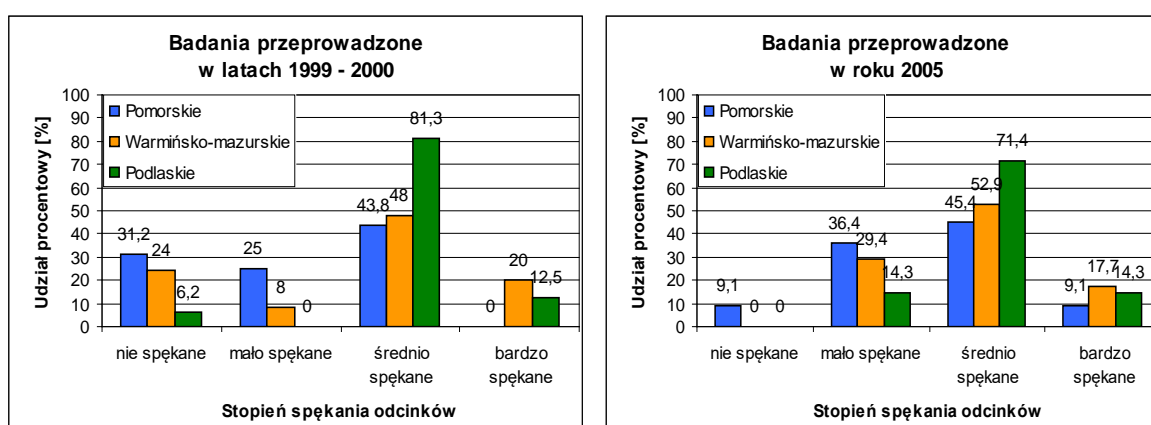
Rys. 9. Porównanie intensywności występowania spękań niskotemperaturowych pomiędzy poszczególnymi województwami

Na rysunku 7 przedstawiono procentowy udział odcinków o różnym stopniu spękań w poszczególnych województwach, natomiast na rysunku 8 przedstawiono zestawienie dla wszystkich badanych odcinków łącznie. Na rysunku 9 przedstawiono porównanie pomiędzy poszczególnymi województwami. W każdym z przypadków lewa strona rysunku oznacza badania wykonywane w latach 1999-2000, natomiast prawa strona rysunku oznacza badania wykonywane w roku 2005.

- spękania poprzeczne nawierzchni asfaltowych o charakterze niskotemperaturowym są uszkodzeniem dość powszechnie spotykanym na polskich drogach.
- intensywność występowania spękań niskotemperaturowych na podbudowach podatnych jest różna w poszczególnych województwach. Udział odcinków o indeksie spękań większym od 1 (odcinki średnio i bardzo spękałe) w roku 2005 wynosił: dla województwa pomorskiego: 54,5%, dla województwa warmińsko – mazurskiego: 70,6%, natomiast dla województwa podlaskiego aż 85,7% wszystkich analizowanych odcinków. Wynika z tego, że intensywność spękań o charakterze niskotemperaturowym wzrasta wraz z lokalizacją odcinków w kierunku północno-wschodnim. Wiąże się to wpływem bardziej zimnego klimatu w tych rejonach Polski.
