# Zastosowanie izolacji cieplnej przy wykonywaniu złączy w warunkach spawania izobarycznego

Application of thermal insulation for carrying out welded joints under isobaric welding conditions

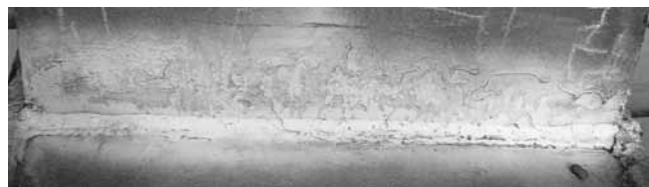
**Rys. 6.** Złącze próbne 3FW. Widoczne nierówne lico spoiny

**Fig. 6.** Test joint 3FW. Apparent irregularity of weld surface

Badania wizualne wykonano zgodnie z wytycznymi normy PN-EN ISO 17637, natomiast magnetyczno-proszkowe zgodnie z PN-EN ISO 17638. Na podstawie badań stwierdzono występowanie podtopień oraz nierównomierności lica spoiny. Ustalono, że złącza spawane dla niezgodności zewnętrznych spełniają wymagania określone dla poziomu jakości C wg PN-EN ISO 5817. Na rysunkach 5 i 6 przedstawiono wybrane złącza próbne po wykonanych badaniach NDT.

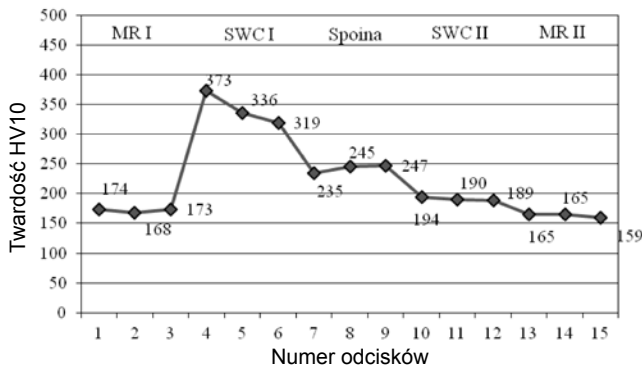
Rys. 17. Rozkład twardości. Próbka 1BW/a, spawana z izolacją, linia pomiarowa I, HV10<sub>max</sub> = 373  
Fig. 17. Hardness distribution across 1BW/a sample, welded with insulation, measurement line I, HV10<sub>max</sub> = 373

odcisków wglębniaka. Do badań wykorzystano twardościomierz Vickersa VEB. W przypadku stali EH36 ustalono kryterium akceptacji na poziomie 350 HV10 (zgodnie z wymaganiami kwalifikowania technologii spawania wg IACS). Wyniki pomiarów twardości przedstawiono na rysunkach 17÷24.

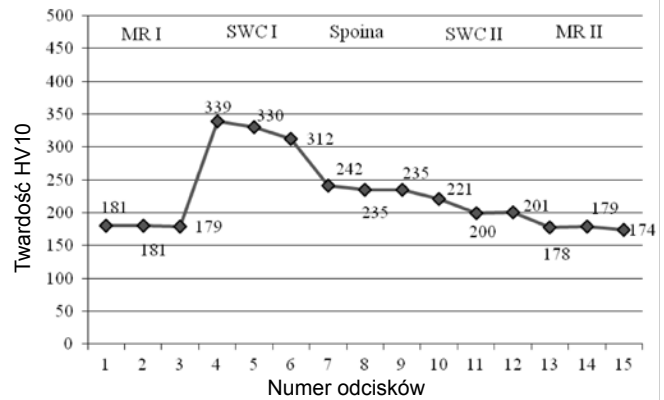
Rys. 19. Rozkład twardości. Próbka 2FW/a, spawana z izolacją, linia pomiarowa I, HV10<sub>max</sub> = 339  
Fig. 19. Hardness distribution across 2FW/a sample, welded with insulation, measurement line I, HV10<sub>max</sub> = 339

W odniesieniu do wyników pomiarów twardości należy zaznaczyć, że wskutek zastosowania izolacji termicznej nastąpił spadek jej wartości poniżej 350 HV10 dla próbki 2FW/a, odpowiednio 339 HV10 na linii pomiarowej I oraz 340 HV10 na linii pomiarowej II. Jednocześnie można stwierdzić, że wszystkie złącza wykonane przy zastosowaniu izolacji cieplnej spełniają wytyczne PN-EN ISO 15614-1 dla złączy spawanych bez obróbki cieplnej z grup materiałowych 1 oraz 2 wg CR ISO 15608 (380 HV10), jednak częściowo nie spełniają wymagań przepisów IACS (350 HV10).

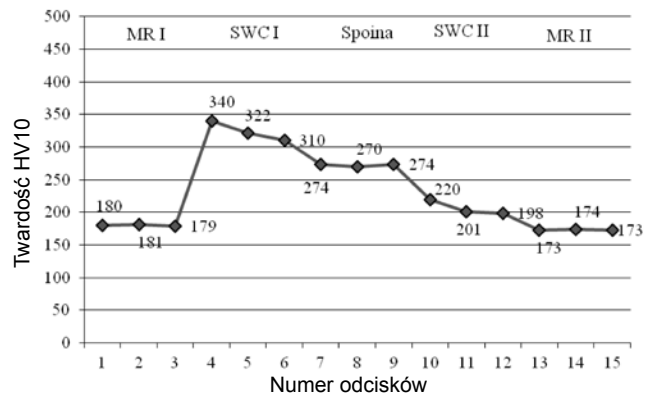
Rys. 20. Rozkład twardości. Próbka 2FW/a, spawana z izolacją, linia pomiarowa II, HV10<sub>max</sub> = 340  
Fig. 20. Hardness distribution across 2FW/a sample, welded with insulation, measurement line II, HV10<sub>max</sub> = 340

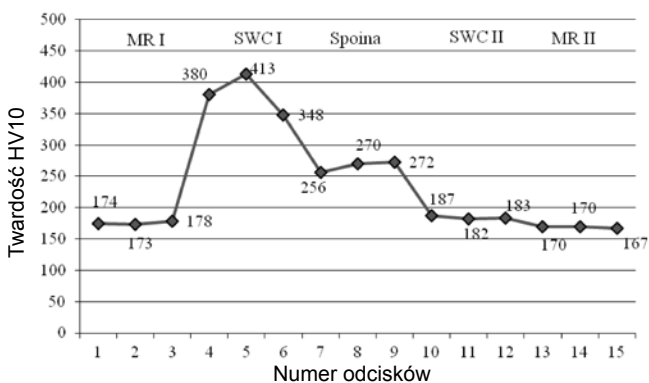
**Rys. 23.** Rozkład twardości. Próbkę 4BW/a, spawana bez izolacji, linia pomiarowa I,  $HV10_{max} = 413$

**Fig. 23.** Hardness distribution across 4BW/a sample, welded without insulation, measurement line I,  $HV10_{max} = 413$
