Rozwiązanie przegrody wibroizolacyjnej w budynku zabytkowym narażonym na drgania wywołane ruchem kołowym i szynowym

Prof. dr hab. inż. Krzysztof Wilde, dr hab. inż. Magdalena Rucka,
prof. dr hab. inż. Jacek Chrościelewski, dr inż. Maciej Niedostatkiewicz
Politechnika Gdańska, Wydział Inżynierii Lądowej i Środowiska

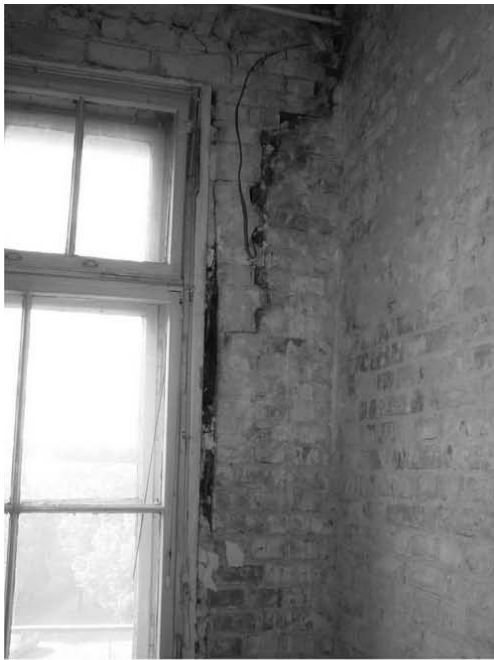
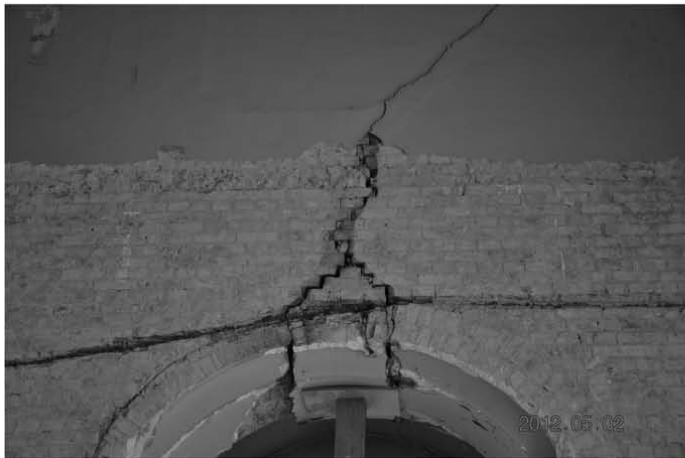
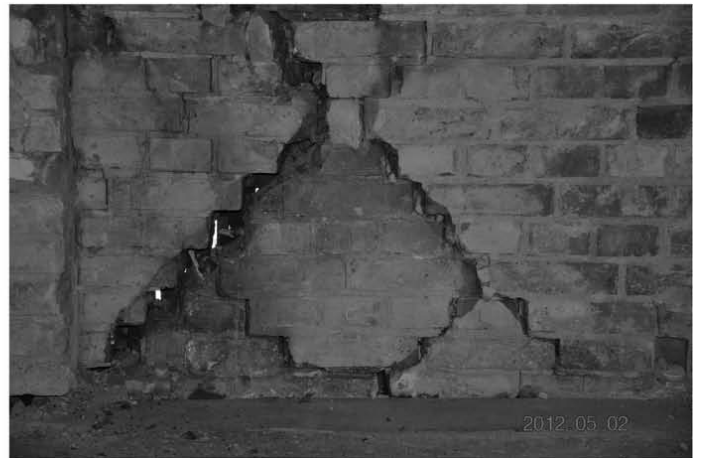
Na ścianach murowanych widoczne są liczne zarysowania i pęknięcia (rys. 2), jednak na powierzchni murów brak jest śladów, których morfologia wskazywałaby na przekroczenie nośności elementów konstrukcji murowych. Na części elewacji, w szczególności południowej oraz wschodniej, występują ukośne

Rys. 2. Uszkodzenia murów (widok od strony wnętrza budynku oraz widok od strony elewacji zewnętrznych)

zarysowania murów zewnętrznych. Uszkodzenia te występują nad łękami okiennymi i przybierają postać zarysowań kształtem zbliżonym do litery X lub $\frac{1}{2}X$ [7], czyli kształtem wskazującym na uszkodzenia spowodowane obciążeniami sejsmicznymi lub parasejsmicznymi [7]. Kształt rys i pęknięć wskazuje, że są to uszkodzenia pochodzenia dynamicznego, powstałe w wyniku przenoszenia się drgań przez podłoże gruntowe i oddziaływania tych drgań na konstrukcję budynku. Typowym uszkodzeniem murów jest także powstawanie rys na załamaniach murów, gdzie w wyniku złożonej dynamiki obiektu następuje koncentracja naprężenia.

Objęty analizą budynek charakteryzuje się dekapitalizacją eksploatacyjną powstałą w okresie minionym. Występujące drgania dynamiczne powstające od ruchu komunikacyjnego przyczyniły się do rozszerzenia uszkodzeń części murów zarówno zewnętrznych, jak również wewnętrznych i spowodowały zarysowanie murów podłużnych w miejscu styku ze ścianami poprzecznymi, jak również samych murów poprzecznych. W pracy zaproponowano ograniczenie negatywnego wpływu drgań komunikacyjnych na konstrukcje murów poprzez wykonanie przepony wibroizolacyjnej zabezpieczającej obiekt przed penetracją przygruntowych fal sprężystych powstających w wyniku poruszania się pojazdów mechanicznych. Podstawo-
