# Ocena możliwości naprawy rurociągu podwodnego ze stali API 5L X65 przy zastosowaniu spawania mokrego

Assessment of the possibility of underwater pipeline repair of API 5L X65 steel with the use of wet welding

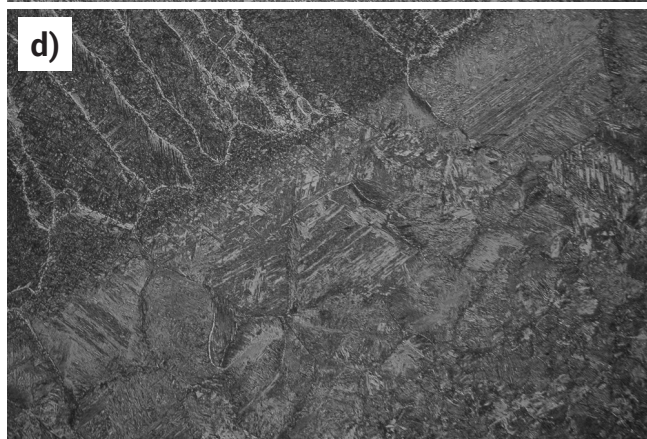
**Rys. 10.** Struktury w obszarze złączy naprawczych dla: a) próbka 1-0,  $Q_L=1,50$  kJ/mm; b) próbka 2-0,  $Q_L=1,25$  kJ/mm; c) próbka 1-B,  $Q_L=1,25$  kJ/mm; d) próbka 2-B  $Q_L=1,50$  kJ/mm. Pow. 100×

**Fig. 10.** Structures in the area of the repair welded joints for: a) specimen 1-0,  $Q_L=1,50$  kJ/mm; b) specimen 2-0,  $Q_L=1,25$  kJ/mm; c) specimen 1-B,  $Q_L=1,25$  kJ/mm; d) specimen 2-B  $Q_L=1,50$  kJ/mm. Magn. 100×

Badania przeprowadzono zgodnie z wymaganiami PN-EN ISO 17639 [33]. Na rysunku 8 przedstawiono ferrytyczno-perlityczną strukturę materiału rodzimego (stal X65 API 5L). Nie stwierdzono występowania defektów materiałowych np. obszarów segregacji siarki. Na rysunku 9 przedstawiono charakterystyczną dla spoiny strukturę dendrytyczną w układzie kolumnowym ferrytu i quasiperlitu. Na rysunku 10 przedstawiono zdjęcia obejmujące wszystkie charakterystyczne obszary złączy: dendrytyczną strukturę spoin, obszary przegrzania i normalizacji SWC oraz strukturę materiału rodzimego. Szczególną uwagę zwrócono na strefę przejścia SWC w materiał rodzimy oraz dobrze widoczną strefę przemiany częściowej. Można zauważyć, że dla próbek wykonanych z ilością wprowadzonego ciepła 1,25 kJ/mm struktury na linii wtopienia posiadają ziarna o mniejszym rozmiarze niż te wykonane energiami liniowymi spawania 1,50 kJ/mm (próbki 1-O; 2-B). Ponadto próbka 2-B bez warstwy izolacyjnej posiada na linii wtopienia ziarna o największym rozmiarze. We wskazanym obszarze zidentyfikowano iglastą strukturę hartowniczą, bainit lub martenzyt (rys. 10a i 10d). Przy zastosowaniu powiększeń 200× i 400× w próbce 2-B zaobserwowano mikropęknięcia, które przebiegają w spoinie (rys. 11a) oraz w SWC (rys. 11b). Są to pęknięcia zimne, a przyczyną ich formowania w rozpatrywanym przypadku jest intensywne odprowadzanie ciepła prowadzące do krótkich czasów stygnięcia  $t_{8/5}$  i formowania struktur hartowniczych przy jednoczesnym występowaniu naprężeń oraz wodoru dyfundującego. Podczas badań metalograficznych ujawniono również występowanie mikroprzyklejenia w próbce 1-O (rys. 12).

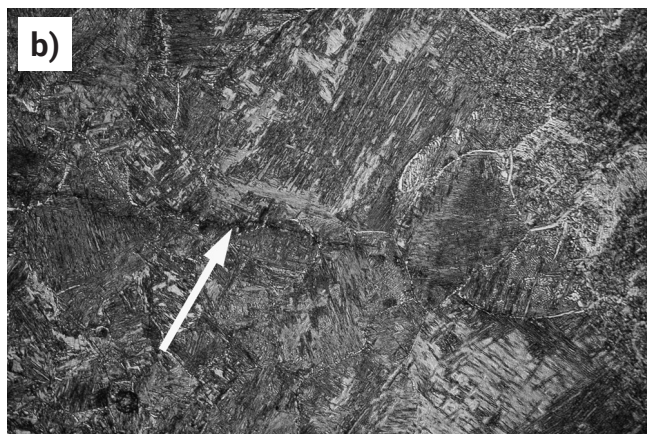
**Rys. 11.** Pęknięcia w obszarze złączy naprawczych 2-B, próbka bez izolacji: a) pęknięcie w spoinie (pow. 200×), b) pęknięcie w SWC (pow. 400×)

**Fig. 11.** Cracks in the repair welded joint 2-B, the specimen without isolation: a) crack in weld (magn. 200×), b) crack in HAZ (magn. 400×)

Najwyższe twardości maksymalne SWC (powyżej 380 HV10) uzyskano dla próbki 2-B (bez izolacji) i ilości wprowadzonego ciepła  $Q_1=1,50$  kJ/mm. Dla tego obszaru zidentyfikowano strukturę hartowniczą (bainit). W tej samej próbce stwierdzono występowanie mikropęknięć w SWC oraz spoinie. Pozostałe próbki spełniają kryterium akceptacji ustalone na poziomie 380 HV10, a struktury charakteryzują się mniejszym rozmiarem ziaren.
