Spawalność tytanu Grade 2 na przykładzie płaszczowo-rurowego wymiennika ciepła

Weldability of titanium Grade 2 on example of shell and tube heat exchanger

The article describes the properties, application areas and problems with the weldability of titanium and its alloys. Procedure of TIG welding of shell and tube heat exchanger JAD B made of Grade 2 titanium was qualified and the results of non-destructive and destructive testing of welds were presented. Particular attention was paid to the difficulties associated with the preparation of edges before welding and as a result to the welding imperfections.

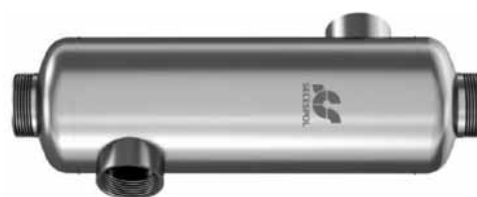
Rys. 1. Płaszczowo rurowy wymiennik ciepła typu TI 250 wykonany z tytanu Gr. 2 produkowany przez firmę SECESPOL [4]

Fig. 1. Tube and shell heat exchanger type TI 250 made of titanium Gr. 2 manufactured by SECESPOL

z serii TI (wymienniki tytanowe). Oprócz szeregu zalet związanych z zastosowaniem tytanu charakteryzują się one niskimi stratami ciśnienia przy wysokich przepływach oraz компактowymi rozmiarami. Dodatkowo zastosowanie rur karbowanych pozwala na zwiększoną turbulizację przepływu w obszarze warstwy przyściennej, co intensyfikuje wymianę ciepła. Przykład omawianego wymiennika przedstawiono na rysunku 1.

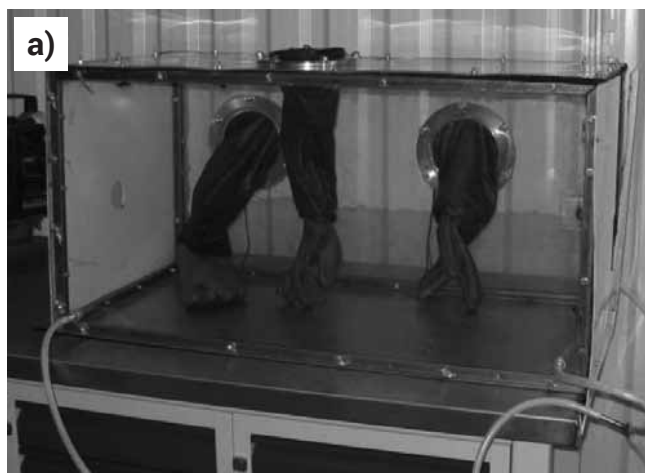
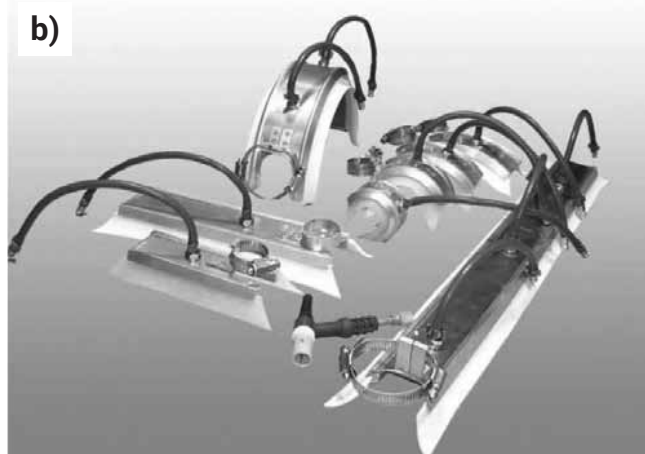
Rys. 3. Stała komora spawalnicza (a) oraz komory wodzące (b) służące do ochrony obszaru spawania [18]

Fig. 3. Permanent welding chamber (a) and the trailing chamber (b) designed to protect the weld area

- bardzo wysoką aktywność chemiczną w podwyższonej temperaturze z węglem, azotem, tlenem i wodorem. Źródła literaturowe podają różne (w zakresie 260 °C÷400 °C) wartości temperatury krytycznej [6]. Z tego względu wymagana jest osłona obszaru spawania przy zastosowaniu gazu obojętnego (Ar, He) oraz specjalnych komór albo nakładek spawalniczych ograniczających dostęp powietrza (rys. 3),

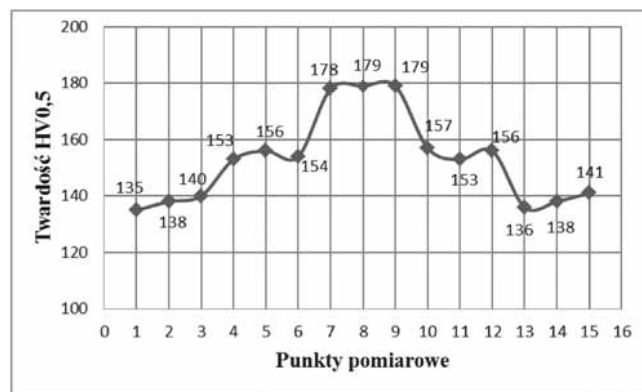
Rys. 9. Rozkład twardości złącza próbnego
Fig. 9. Hardness distribution across test joint

Zastosowano siłę obciążającą 4,9 N (HV0,5). Wykonano po trzy pomiary w materiale rodzimym, strefie wpływu ciepła oraz spoinie (15 punktów pomiarowych). Wyniki badań przedstawiono na rysunku 9. Największy wzrost twardości stwierdzono w spoinie (179 HV0,5). Jest to charakterystyczna cecha tego materiału ze względu na występowanie w tym obszarze gruboziarnistej fazy (faza α' i α). Stwierdzone wartości maksymalne twardości HV0,5 nie powodują wzrostu kruchości spoiny, co potwierdziły badania wytrzymałościowe i próba zginania.
