# Spawalność tytanu Grade 2 na przykładzie płaszczowo-rurowego wymiennika ciepła

Weldability of titanium Grade 2 on example of shell and tube heat exchanger

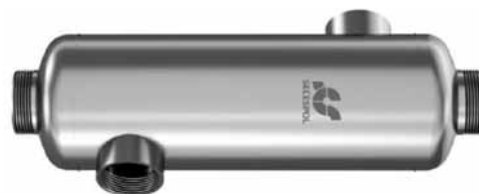
**Rys. 1.** Płaszczowo rurowy wymiennik ciepła typu TI 250 wykonany z tytanu Gr. 2 produkowany przez firmę SECESPOL [4]

**Fig. 1.** Tube and shell heat exchanger type TI 250 made of titanium Gr. 2 manufactured by SECESPOL

z serii TI (wymienniki tytanowe). Oprócz szeregu zalet związanych z zastosowaniem tytanu charakteryzują się one niskimi stratami ciśnienia przy wysokich przepływach oraz компактowymi rozmiarami. Dodatkowo zastosowanie rur karbowanych pozwala na zwiększoną turbulizację przepływu w obszarze warstwy przyściennej, co intensyfikuje wymianę ciepła. Przykład omawianego wymiennika przedstawiono na rysunku 1.

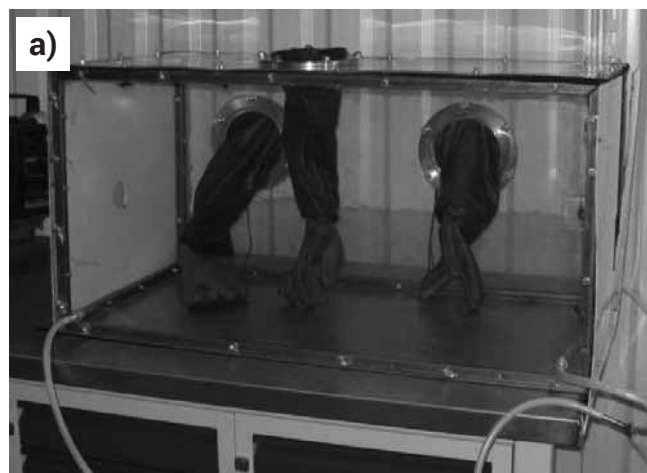
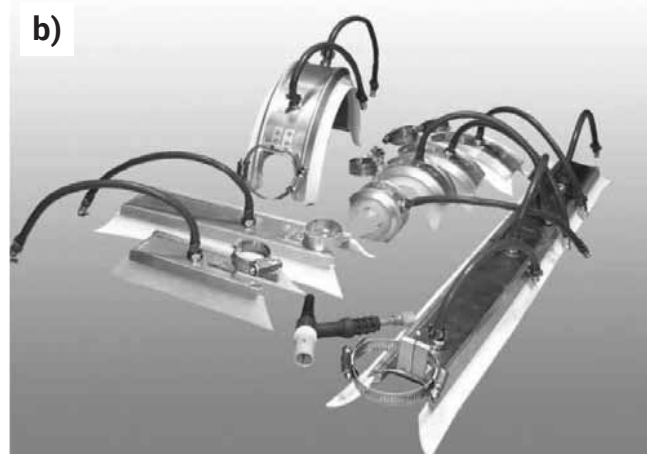
Rys. 3. Stała komora spawalnicza (a) oraz komory wodzące (b) służące do ochrony obszaru spawania [18]

Fig. 3. Permanent welding chamber (a) and the trailing chamber (b) designed to protect the weld area

- bardzo wysoką aktywność chemiczną w podwyższonej temperaturze z węglem, azotem, tlenem i wodorem. Źródła literaturowe podają różne (w zakresie 260 °C÷400 °C) wartości temperatury krytycznej [6]. Z tego względu wymagana jest osłona obszaru spawania przy zastosowaniu gazu obojętnego (Ar, He) oraz specjalnych komór albo nakładek spawalniczych ograniczających dostęp powietrza (rys. 3),
