Badania przelewowe na wale eksperymentalnym DREDGDIKES w Gdańsku – wytrzymałość powierzchni wału na erozję

Dr inż. Remigiusz Duszyński¹, dr inż. Rafał Ossowski¹, mgr inż. Jan Olschewski², dr inż. Stefan Cantré²

¹Politechnika Gdańska, Wydział Inżynierii Lądowej i Środowiska

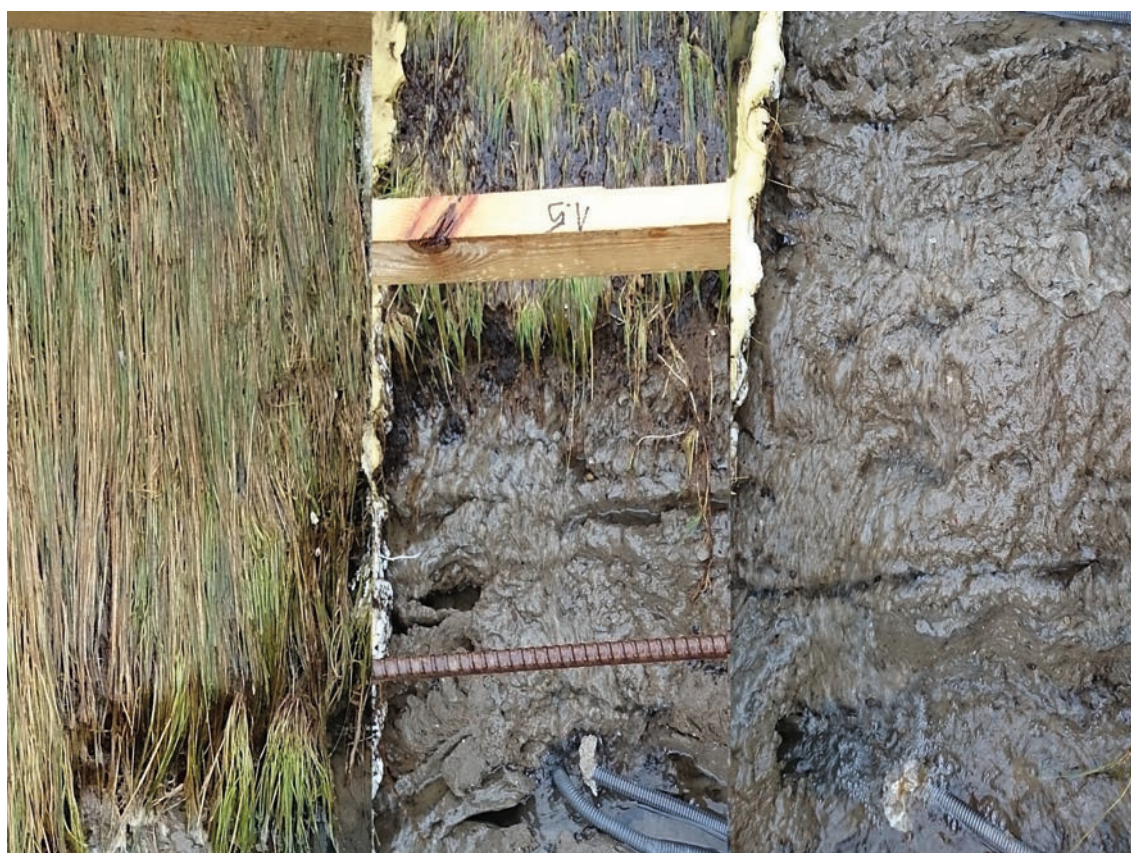
Rys. 7. Degradacja okrywy roślinnej na kanale 1, w sekcjach 4 i 5.

Od lewej: stan początkowy, w środku: stan po eksperymencie 3, z prawej: stan po eksperymencie 5. Kierunek przepływu: z góry do dołu zdjęcia

Wyniki badań przeprowadzonych na skarpie pokrytej roślinnością wskazują na niską wartość skumulowanej erozji CSL w etapach 3 i 4 ($q_{max} \approx 200 l s^{-1} m^{-1}$). Wartość na poziomie $CSL \approx 2$ mm w kanale 1 przy składowych stycznych naprężenia $\tau \approx 350$ Pa jest stosunkowo dobrym rezultatem. Przy najwyższym wydatku (etap 5) powierzchnia trawiasta skarpy uległa awarii: cała roślinność wraz z humusem w sekcjach 4 ÷ 9 została zmyta ze skarpy umocnionej mieszaniną z popiołów lotnych (rys. 7). Wyjaśnia to skokową zmianę linii aproksymacyjnych na rys. 8, 10 i 12. Nasuwa się również przypuszczenie o niewystarczającym związaniu warstwy wegetacyjnej z podłożem.
