# Wybrane problemy geotechniczne na terenach zurbanizowanych na przykładzie Trójmiasta

Dr inż. Grzegorz A. Horodecki

Politechnika Gdańska, Wydział Inżynierii Lądowej i Środowiska

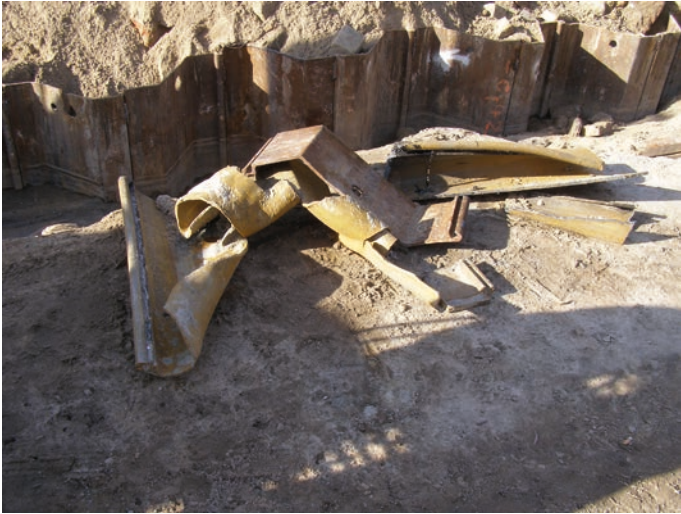
Rys. 1. Uszkodzone podstawy ścianki szczelnej wciskanej przy realizacji tunelu w Sopocie [24]

Duże problemy przy realizacji obudów wykopów w każdej lokalizacji, szczególnie w terenach zurbanizowanych może również sprawiać występujący czasami w podłożu, na większej głębokości, kamienny bruk. Przejście przez taką warstwę stanowi dużą trudność nie tylko w przypadku ścianki szczelnej (rys. 1) [19, 24], ale również ściany szczelinowej (rys. 2) [4, 26]. W kon-

sekwencji ścianki szczelne „rozchodzą” się, tracąc szczelność (szczególnie przy hydraulicznej metodzie pograżania). Próby przebijania się przez takie warstwy w obu technologiach powodują istotne drgania w podłożu oddziaływujące na zabudowę sąsiednią.

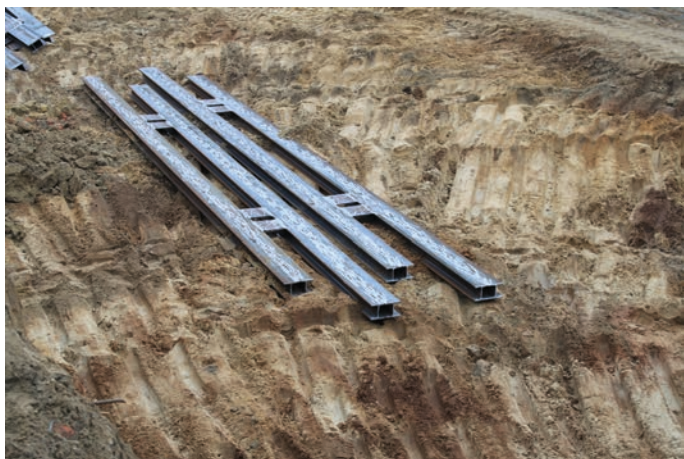
Rys. 5. Budowa Nowego Centrum Sopotu. Kleszcze górnego poziomu

Innym przykładem takiej sytuacji może być obudowa wykopu części podziemnej Nowego Centrum Sopotu (w tym nowego dworca kolejowego), realizowana w bezpośrednim sąsiedztwie czynnych torów kolejowych z bardzo ograniczoną przestrzenią do wykorzystania [3]. Ponieważ przyjęto dość nietypowe rozwiązanie części podziemnej zakładające brak przenoszenia sił poziomych z obudowy na docelową konstrukcję, jako docelową ścianę części podziemnej przyjęto palisadę kotwioną kotwami stałymi i oddylatowaną od konstrukcji obiektu. Ze względu na ograniczone miejsce rozwiązanie stanowiła dwupoziomowo kotwiona palisada z pali CFA z kleszczami w górnym poziomie w postaci czterech profili HEB (rys. 5) z podkuciem pali w miejscu ich osadzenia [3, 28].

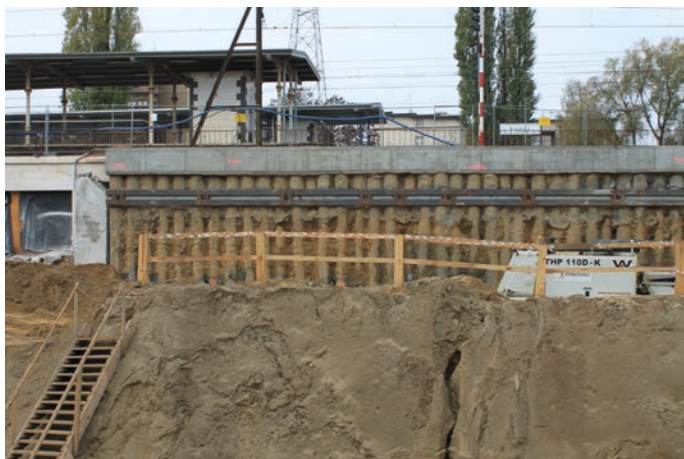
Rys. 6. Budowa Nowego Centrum Sopotu. Wykop – I faza

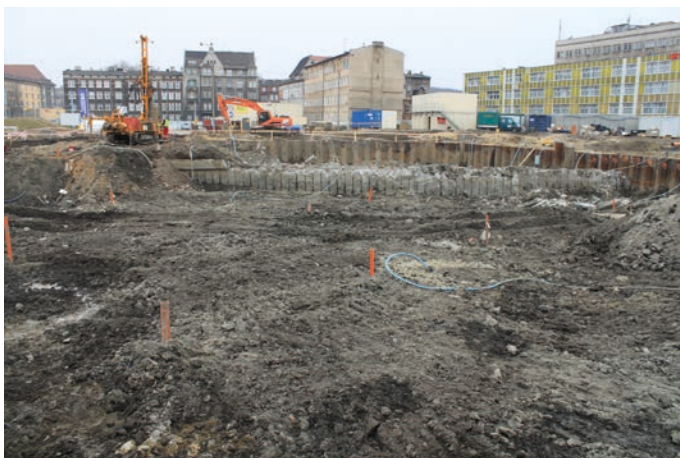
Rys. 8. Budowa ECS w Gdańsku. Widok wykopu – widoczne żelbetowe elementy do usunięcia oraz sondy gruntowych pomp ciepła

W przypadku ECS jednym z problemów było zaleganie w podłożu gruntów organicznych oraz – ze względu na lokalizację na terenie dawnej Stoczni Gdańskiej – silne zanieczyszczenie gruntów i występowanie pod powierzchnią terenu starych konstrukcji.

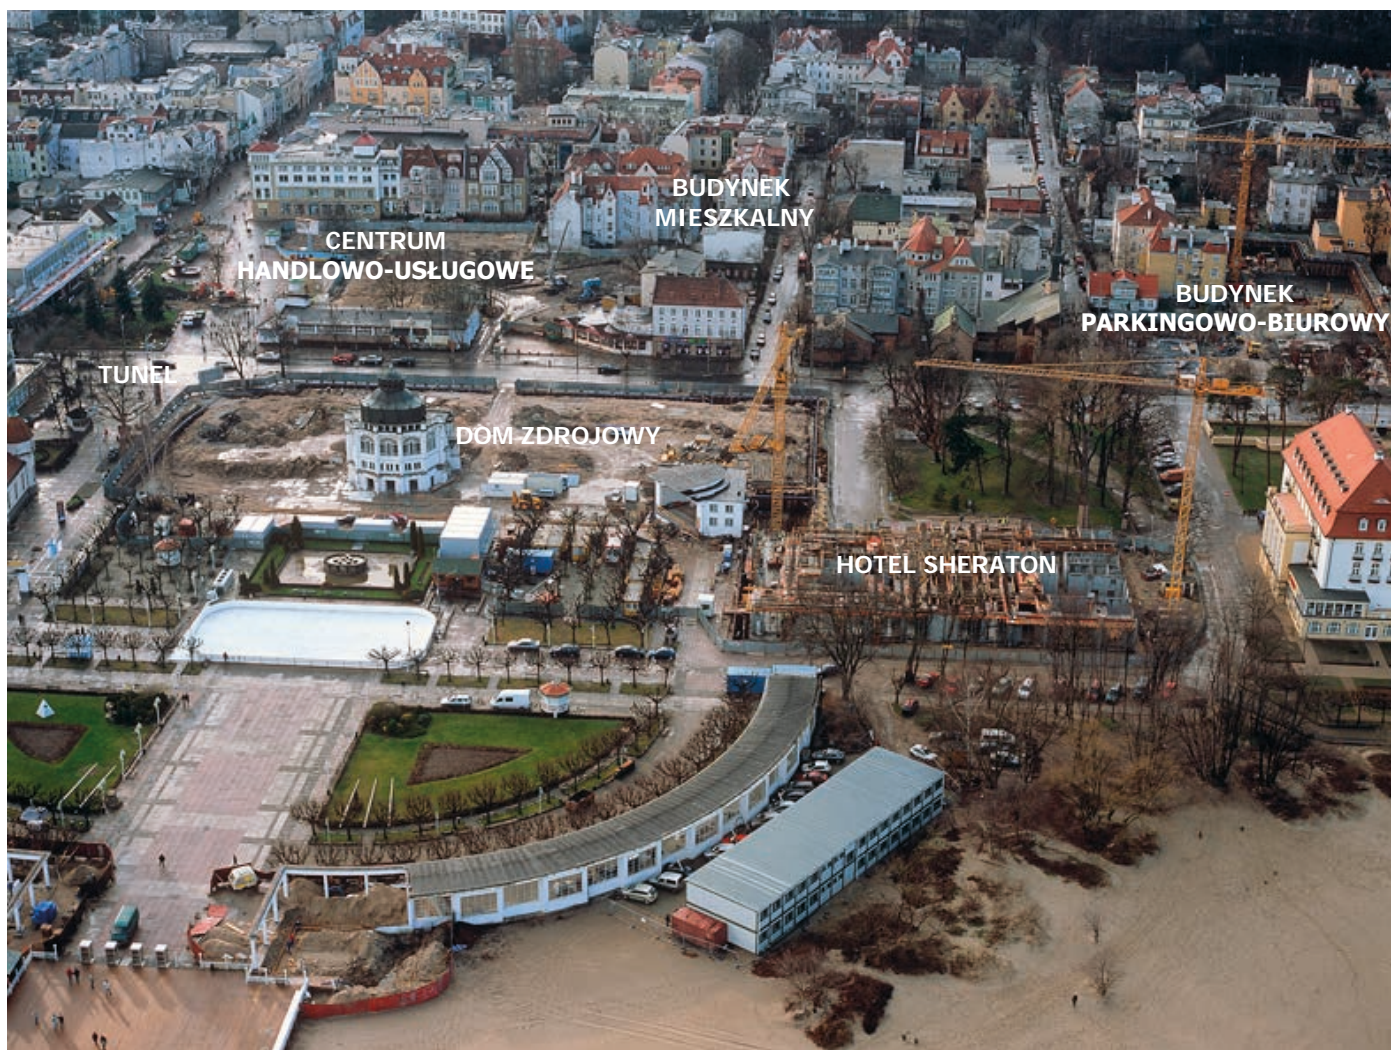
Rys. 11. Widok na Centrum Haffnera w trakcie realizacji (fot. NDI S.A.)

– odcinającej dopływ z dołu. Usunięcie gruntów organicznych wraz z elementami starej zabudowy, w tym znacznej liczby pali drewnianych, stanowiło kolejne utrudnienie prac. Ze względu na niewielkie oddziaływanie nie wzmocniano budynków sąsiednich. Wykonano jedynie wzmocnienie w postaci mikropali pod niewielką część nowego budynku przewieszoną poza obrys ścian szczelinowych stykającą się ze starą zabudową, gdzie wykonanie wykopu nie było możliwe ze względu na istniejącą infrastrukturę podziemną niemożliwą do przełożenia (brak miejsca). Część płyty fundamentowej w obszarze docelowo nieobciążonym zakotwiono ze względu na wypór wody.

Pomimo niewielkich wymiarów wykopu ( $62 \times 52$  m) zaobserwowano wyraźny wpływ obudowy stanowiącej przeszkodę dla spływających wód na układ zwierciadła wody. Według danych z dokumentacji geologiczno-inżynierskiej i hydrogeologicznej poziom wody gruntowej kształtował się na rzędnych od  $0,49 \div 0,83$  m n.p.m. do  $1,35 \div 1,67$  m n.p.m. w zależności od czasu badań, jednakże różnice w momencie pomiarów na tym terenie były rzędu  $0,32 \div 0,34$  m. Po wykonaniu ścian szczelinowych przed rozpoczęciem odwodnienia poziom wody gruntowej od strony napływu wyraźnie wzrósł, zaś po stronie odpływu obniżył się (rys. 10). Różnica wartości po obu stronach wynosiła ponad 3 m – prawie dziesięciokrotnie więcej niż różnice obserwowane przed wprowadzeniem zakłócenia przepływu w postaci ścian szczelinowych.

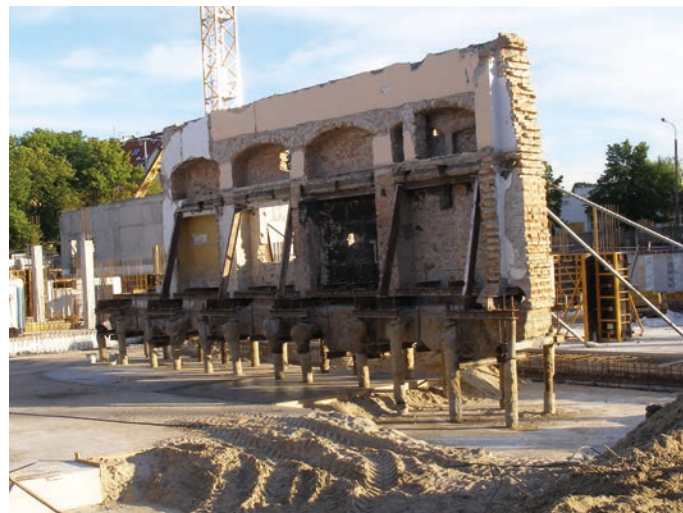
Rys. 15. Podchwycona ściana Rotundy – element pozostawiony do włączenia w nową konstrukcję Domu Zdrojowego [22]

Pozostawienie elementów zabytkowych miało miejsce w zakresie obiektu Domu Zdrojowego. Decyzją konserwatora w pierwotnym stanie postawiono tylną ścianę Rotundy. Wymagało to zaprojektowania i wykonania specjalnej konstrukcji zabezpieczającej i podtrzymującej ścianę (rys. 15), gdyż poziom posadowienia nowej części podziemnej był znacznie niższy niż fundamenty Rotundy. Konstrukcję podtrzymującą stanowiły mikropale z belkami łączącymi pod fundamentami.
