Analiza porównawcza zmierzonych wartości opóźnienia hamowania samochodu osobowego ze sprawnym i uszkodzonym układem hamulcowym

Marcin Witkiewicz, Mirosław Owczarz, Stanisław Taryma

Comparative analysis of the measured value of deceleration of a car with an efficient and damaged brake system

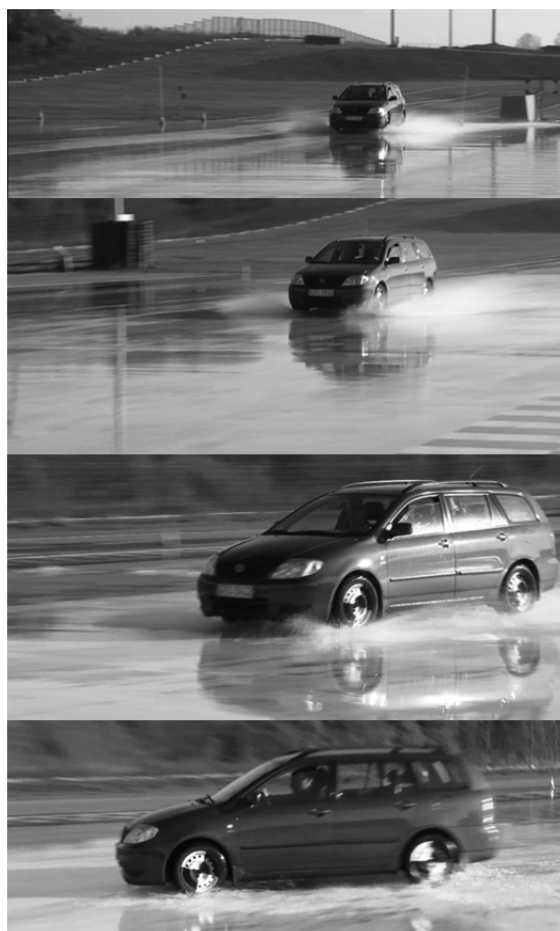
Na poniższych fotografiach widać zablokowane koła przedniej i tylnej osi podczas wykonywania ekstremalnego hamowania z niedziałającym układem ABS (fot. 5).

Fot. 5. Zablokowane koła samochodu – hamowanie bez ABS

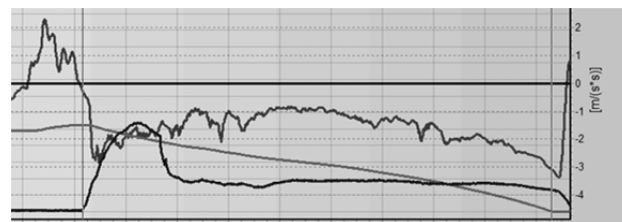
W tabeli 4 zestawiono uzyskane wyniki badań opóźnienia hamowania samochodu z niesprawnym układem hamulcowym oraz z niesprawnym układem ABS, charakterystykę opóźnienia hamowania przedstawiono na rys. 4.

Rys. 4. Wykres parametrów ruchu podczas pomiaru. Niesprawnny układ hamulcowy oraz niedziałający układ ABS.

Nr próby	ABS	a_H [m/s ²]	S_H [m]	S_z [m]
16	Nie	1,33	72,6	81,0
17	Nie	1,45	66,6	75,0
18	Nie	1,30	74,3	82,6
19	Nie	1,48	65,3	73,6
20	Nie	1,39	69,5	77,8
średnia	Nie	1,39	69,5	77,9
