Badania znacznikowe na stopniu wodnym Piła-Koszyce

Tracer studies at the Piła-Koszyce hydroelectric power station

Witold STERPEJKOWICZ-WERSOCKI

Piotr ZIMA

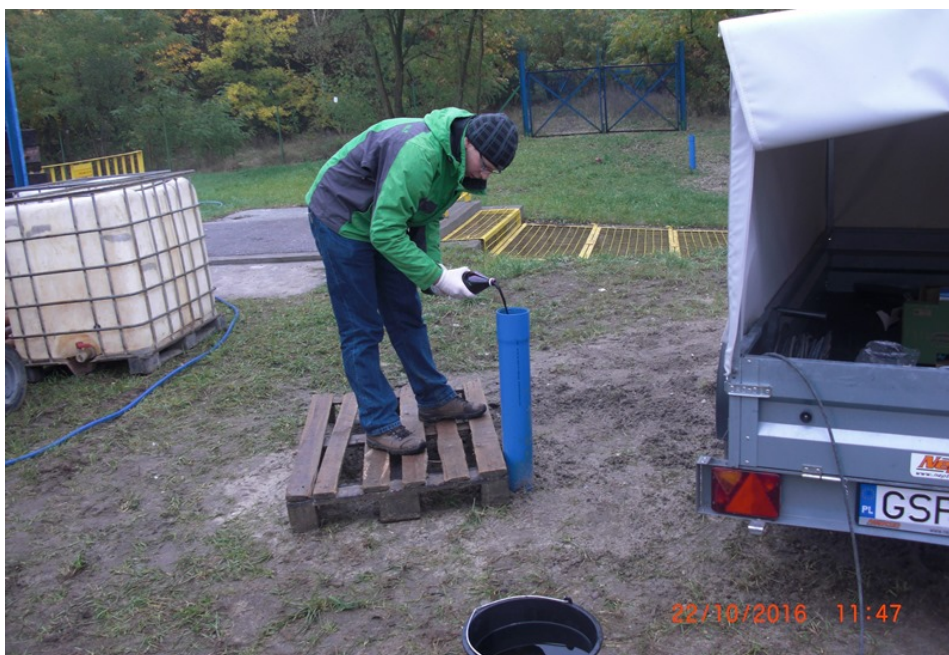
Rys. 6. Dawkowanie rodaminu WT do otworu badawczego.

Fig. 6. The dosage of Rhodamine WT into the research hole.

Podczas wykonywania otworów okazało się, że poniżej gruntów piaszczystych (piaski drobne, średnie) i lokalnie spoistych, zalega warstwa żwirowa. Pierwszego wprowadzenia znacznika dokonano w dniu 20.10.2016 r. w otworze O-3 zlokalizowanym 21 m od lewego przyczółka jazu. Dawka traseru wyniosła 1 dm³. Jedną z sond o zakresie pomiarowym 100 ppb – 5 V zamontowano w otworze odciążającym nr 1 w świetle lewego przęsła jazu, w odległości około 2 m od przyczółka. Druga z sond o zakresie pomiarowym 10 ppb – 5 V używana była jako przenośna do chwilowych pomiarów kontrolnych stężenia rodaminu w otworach i piezometrach na zaporze lewobrzeżnej. Po dwóch dobach od wprowadzenia rodaminu nie stwierdzono obecności traseru w miejscach pomiaru. Z tego względu, nie przerywając rejestracji, 22.10.2016 r. wprowadzono kolejną dawkę rodaminu (1 dm³) do otworu O-1 położonego w odległości około 5 m od lewego przyczółka jazu (Rys. 6.).
