„Wpływ stanu zachowania materiału konstrukcyjnego na nośność zabytkowych drewnianych słupów, w żuławskich domach podcieniowych, z XVIII i XIX wieku”.

Tomasz Zybala

Katedra Historii, Teorii Architektury i Konserwacji Zabytków, Wydział Architektury, Politechnika Gdańska.

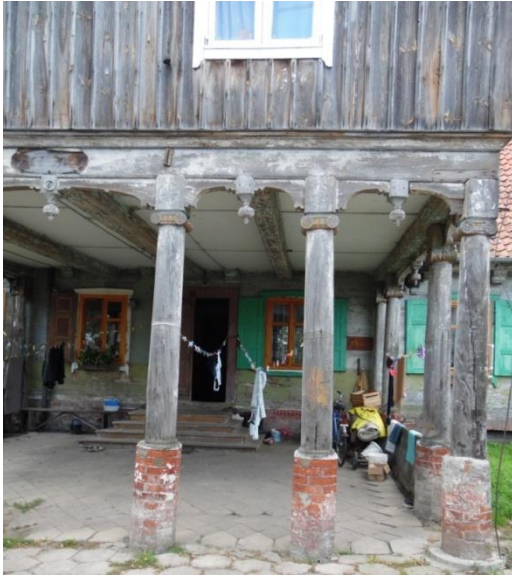
2. Kępniowo nr 36 – dom podcieniowy z 1810, typ III, słupy zwieńczone formami antycznymi, nie posiadają śladów korozji biologicznej, drewno nie jest zniszczone przez szkodniki, widoczne drobne pęknięcia, słupy z odpryskami po malowaniu, przekrój kołowy o promieniu 14,5 cm, wysokość słupa drewnianego 250 cm podcień osadzony na murowanym kołowym cokole. Budynek zamieszkały przez kilka rodzin, obecnie żaden z właścicieli nie poczuwa się do odpowiedzialności za obiekt i przeprowadzenie najmniejszych napraw⁶ (fot. nr 5).

Fot. nr 5 Dom podcieniowy w Kępiewie. (fot. Autor)

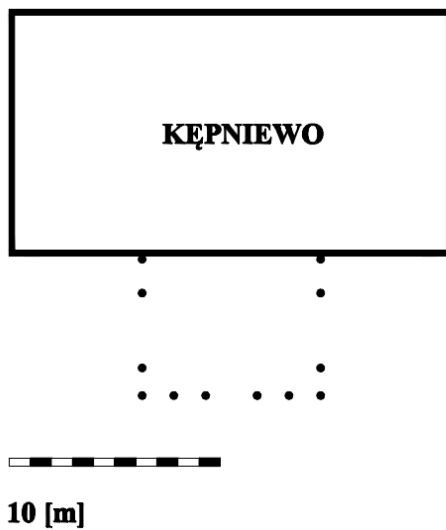
Rys. 2 Uproszczony rzut domu podcieniowego w Kępiewie. (opracowanie Autora)

zamieścił w tekście uproszczone rzuty wymiarów zewnętrznych pięciu domów podcieniowych (rys. 1 – 5)⁸;
