Sposób eksploatacji lokalu mieszkalnego przyczyną uszkodzeń ciepłno-wilgotnościowych

Usage of apartments as a cause of temperature- and moisture-related damage

[dr hab. inż. Maciej Niedostatkiwicz, prof. uczelni](#) | [IZOLACJE 10/2017](#) | 2017-12-21

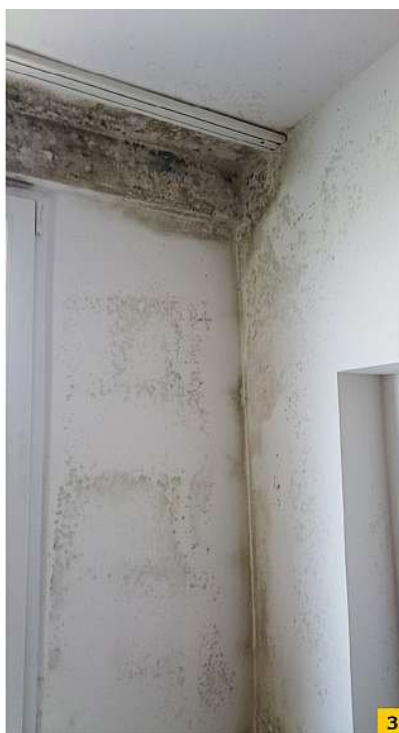
FOT. 1-3. Uszkodzenia ciepłno-wilgotnościowe w pokoju przyległym do ściany szczytowej (PS) w lokalu mieszkalnym w poziomie kondygnacji XI piętra budynku; fot.: archiwum autora

W pokoju szczytowym (PS) stwierdzono występowanie zawilgocenie w narożniku budynku - lokalne ślady zawilgocenia widoczne były zarówno w strefie przysufitowej, jak również w strefie przypodłogowej (**FOT. 1-3**). Najbardziej intensywne uszkodzenia zidentyfikowano wzdłuż pasma nadprożowego, zarówno na odcinku nad otworem okiennym, jak również w części nad murem pełnościennym.

- w pokoju szczytowym (PS) oraz w pokoju pośrednim (PP) usunąć ślady zawilgocenia i zagrzybienia poprzez skucie tynku wewnętrznego w pasmach nadprożowych oraz na fragmentach ścian zewnętrznych,
