mgr inż. Dariusz Grabowski, prof. dr hab. inż. Andrzej Czyżewski, Politechnika Gdańska

Badanie stanu nawierzchni drogowej z wykorzystaniem uczenia maszynowego

W artykule opisano budowę systemu informowania o stanie nawierzchni drogowej z wykorzystaniem metod cyfrowego przetwarzania obrazów oraz uczenia maszynowego. Efektem wykonanych prac badawczych jest eksperymentalna platforma, pozwalająca na rejestrację uszkodzeń na drogach, system do analizy, przetwarzania i klasyfikacji danych oraz webowa aplikacja użytkownika do przeglądu stanu nawierzchni w wybranej lokalizacji.

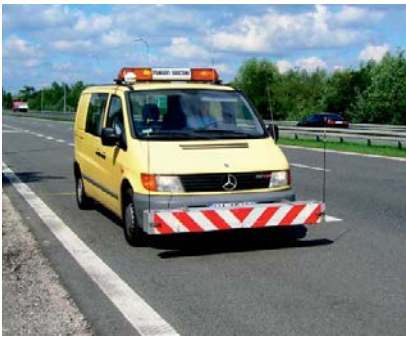
Fot. 2. Wykorzystywany przez GDDKiA profilograf laserowy [6]

Innym rozwiązaniem stosowanym m.in. przez GDDKiA [3] jest profilograf laserowy. Jednym z takich urządzeń jest produkt firmy Dynatest, model 5051 Mk-II Test System. Sprzęt w postaci belki zamontowany na przedzie pojazdu (fot. 2) wyposażony jest w gęsto rozmieszczone

czujniki laserowe. Skanują one powierzchnię pasa jezdni co ok. 5 mm, a dane zapisywane są w pamięci stałej. Test polega na rejestracji maksymalnej wielkości prześwietu pomiędzy uszkodzoną nawierzchnią a poziomo umieszczoną belką [4]. Zwykle pomiary wykonuje się przy prędkości 50 km/h, ale możliwe jest też przeprowadzanie badań w zakresie prędkości od 20 km/h do 110 km/h, bez znacznego pogorszenia wyników [5]. Pozwala to na prowadzenie badań również na trasach szybkiego ruchu czy autostradach bez powodowania utrudnień.

Poza czujnikami laserowymi urządzenie ma na wyposażeniu akcelerometrię, żyroskopy, odbiornik GPS, a także dystansomierz. Pozwala to na badanie podłużnych, jak i poprzecznych profili jezdni, krzywizny łuków itp. [6].

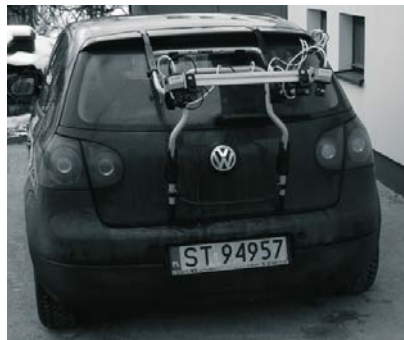
Fot. 3. Sposób montażu systemu stereowizyjnego [7]

Kolejnym rozwiązaniem, o którym warto wspomnieć, jest system stereowizyjny skonstruowany na Politechnice Śląskiej [7]. Platforma realizuje ocenę stanu nawierzchni na podstawie stereoskopowych obrazów – sekwencyjnie wykonywanych zdjęć z dwóch kamer CCD, podczas przemieszczania się pojazdu (przedstawiono na fot. 3). Dodatkowo wyposażona jest w sensory do identyfikacji przemieszczenia i zmiany kąta obrotu koła samochodu. W procesie analizy z zespołu czujników uzyskiwany jest obraz wraz z informacją dotyczącą głębi. Rozwiązanie to zestawiono i porównano z pomiarem tej samej nawierzchni dalmierzem laserowym dla 160 różnych przekrojów pomiarowych. Wykazano, że różnice pomiędzy metodami mają charakter jedynie przypadkowy, co dowodzi skuteczności działania systemu. Warto wspomnieć, że opracowana metoda może być stosowana niezależnie od warunków pogodowych – odwrotnie niż w przypadku badania laserem, gdy nawierzchnia musi być sucha [7].

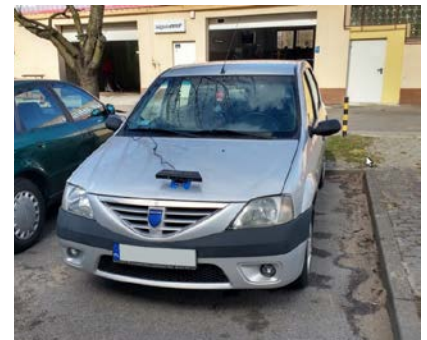
Fot. 4. Samochód z zamontowanym sensorem Kinect. Źródło: opracowanie własne

Ważnym elementem składowym systemu klienckiego do zbierania danych jest sensor RGB-D Kinect v1 wyprodukowany w roku 2010 przez firmę Microsoft. Jest to urządzenie dedykowane do konsoli Xbox 360 tego samego producenta. Jego głównym zadaniem jest generowanie obrazów RGB oraz obrazów odwzorowujących głębę. Czujnik składa się z 3 głównych elementów: kamery RGB, projektora i kamery IR. Ze względu na różną odległość rejestrowanych obiektów od czujnika rzuca wiązka światła IR ulega deformacji. Zawarty w urządzeniu moduł analizuje różnice pomiędzy wyemitowanym a zarejestrowanym światłem IR i na tej podstawie tworzy zdjęcie głębi. Czujnik Kinect zamontowano na masce samochodu osobowego. Częstotliwość pracy sensora pozwalała na jazdę z prędkością ~ 30 km/h. Przygotowany do jazdy testowej pojazd przedstawiono na fot. 4.
