Dr inż. Dariusz Kowalski
Politechnika Gdańska, Wydział Inżynierii Łądowej Środowiska, Katedra Konstrukcji Metalowych
NDI SA Sopot / Warszawa

Rewitalizacja Warszawskiej Rotundy PKO BP - przeszłość i współczesność

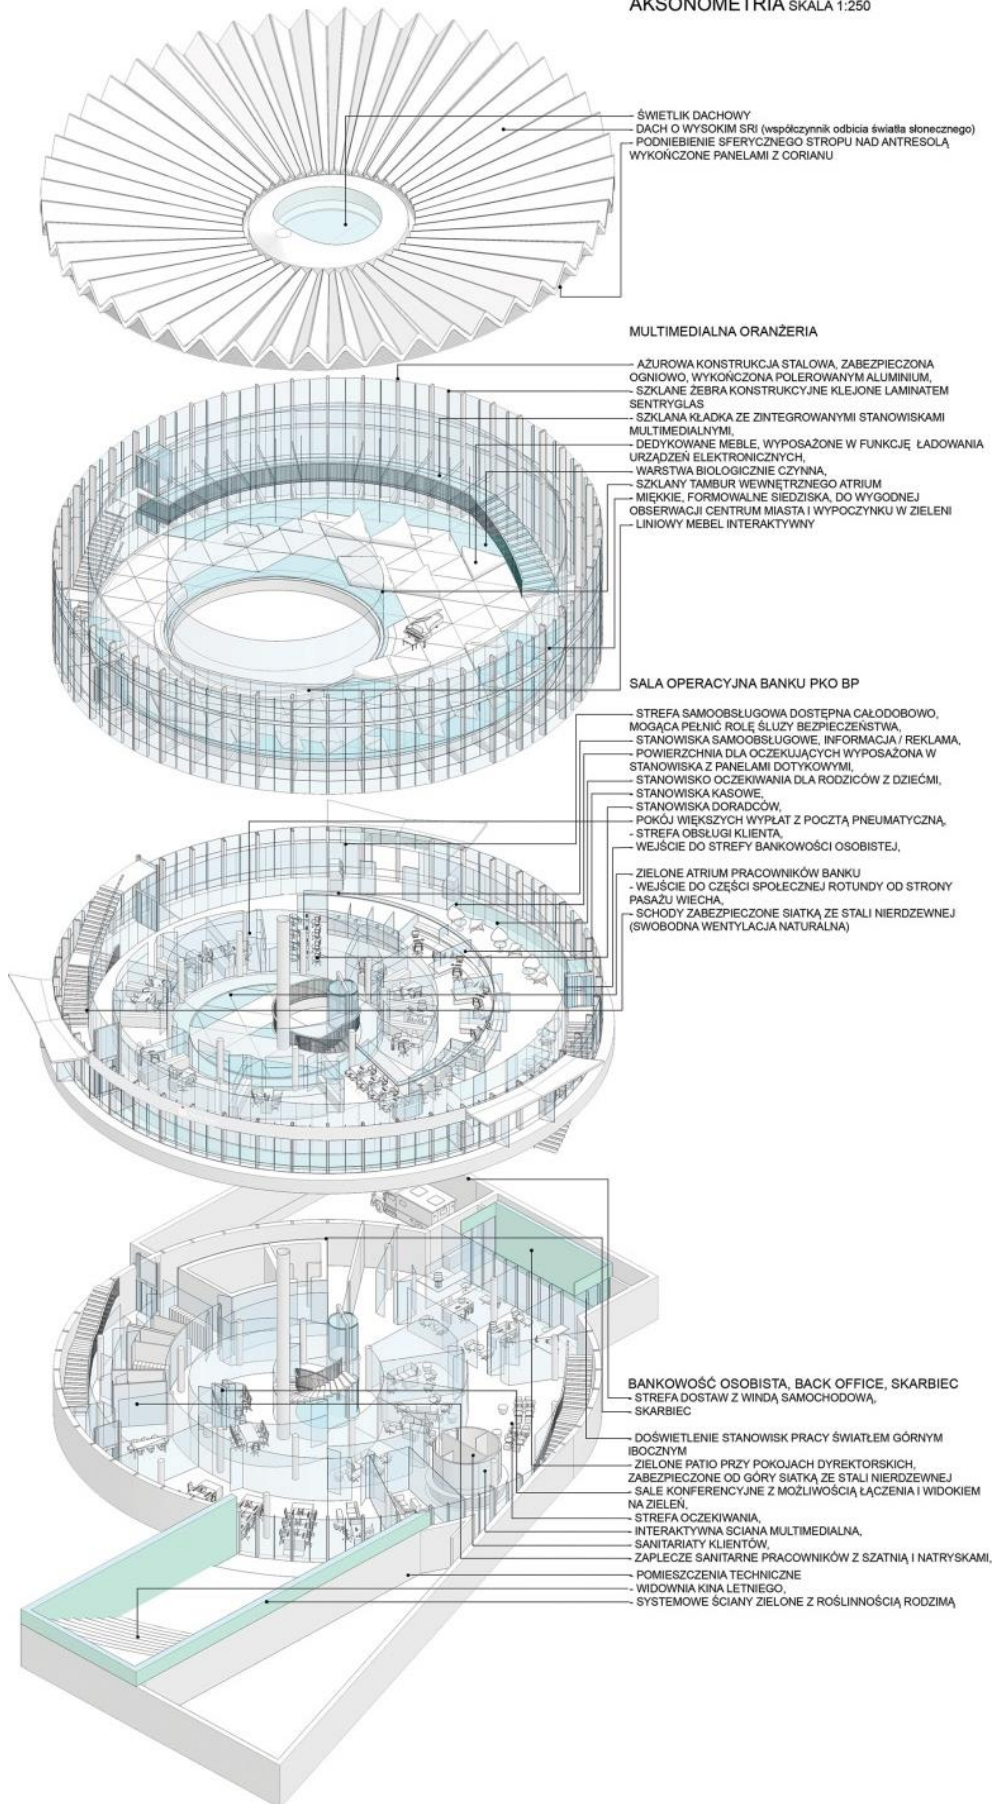
AKSONOMETRIA SKALA 1:250

Rys.12. Schemat poziomy obiektu wg koncepcji konkursowej [8]

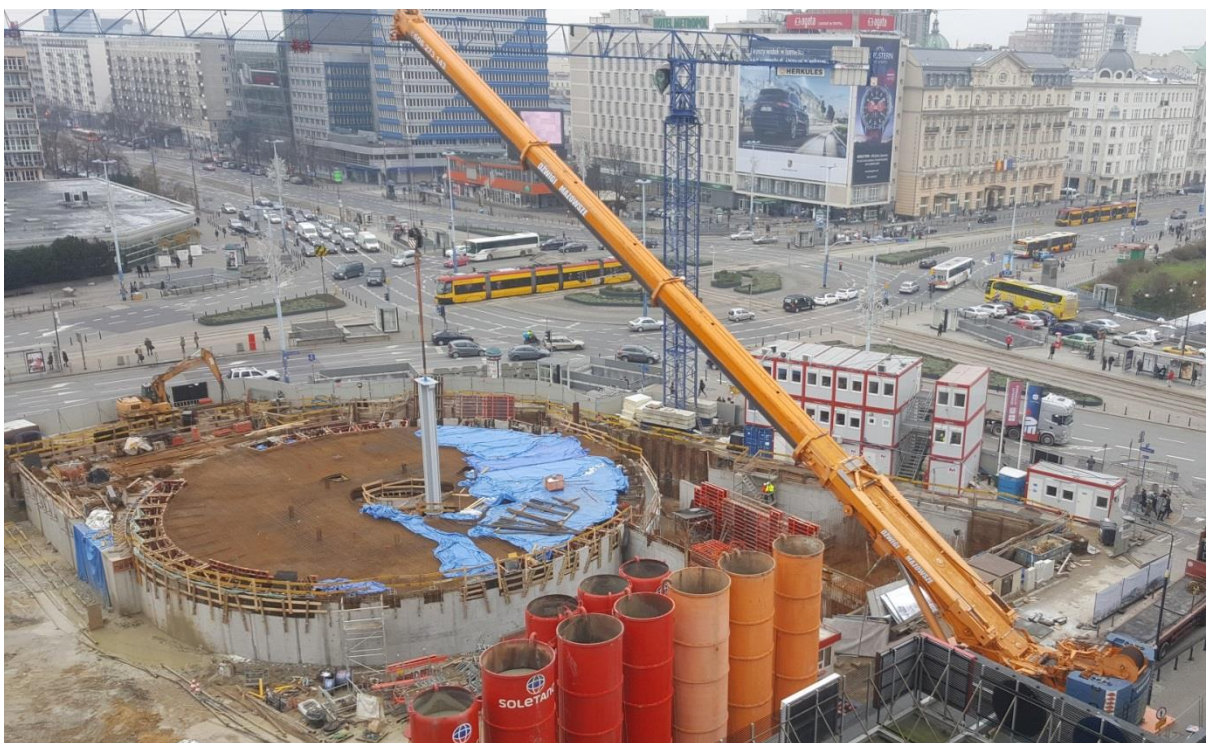
Rys. 16. Montaż słupa centralnego, który nie jest taki centralny

Równoległe z realizacją konstrukcji żelbetowej montowane były główne elementy konstrukcji stalowej w postaci słupów podpierających strop nad podziemiem oraz słup centralny, którego montaż przedstawiono na rysunku 16.

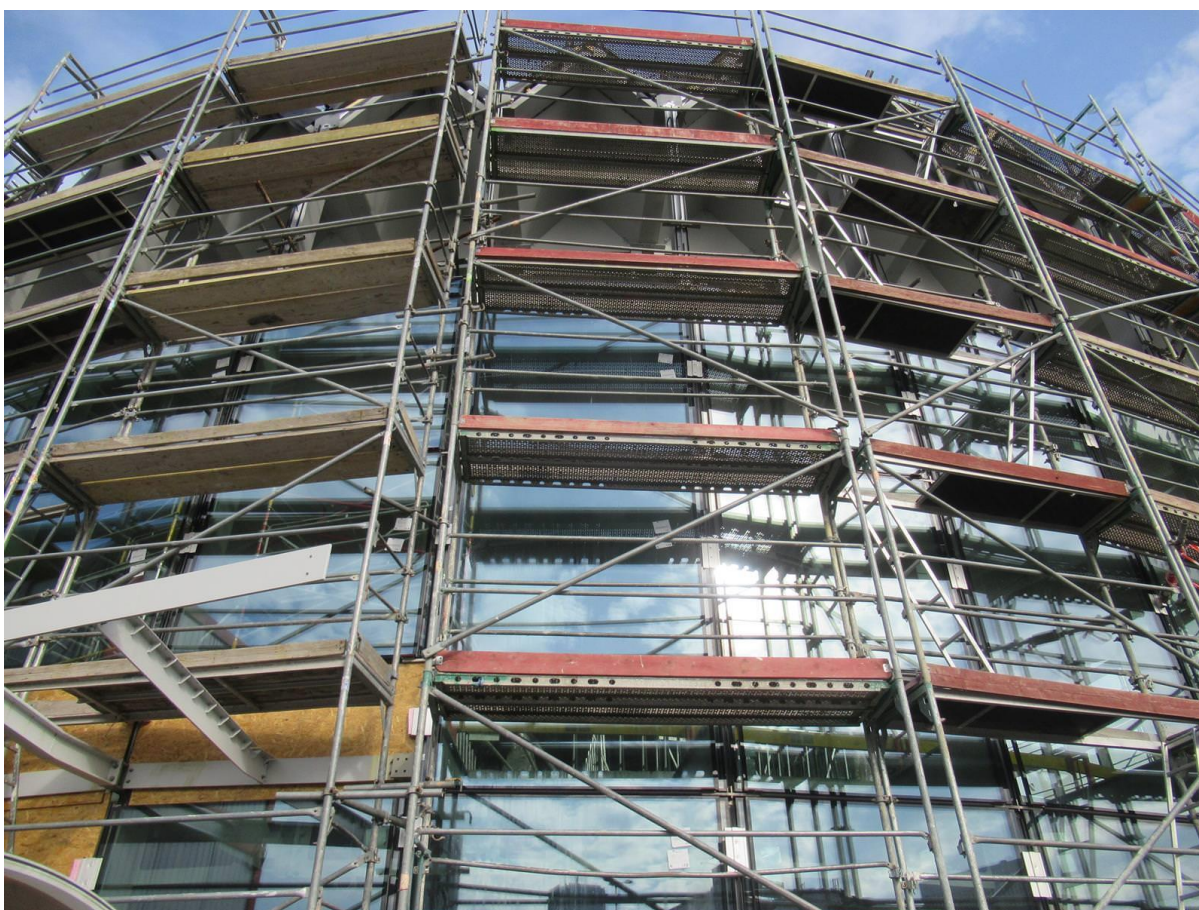
Rys. 20. Stan obiektu przed oddaniem niniejszego materiału do druku – listopad 2018

W chwili obecnej obiekt uzyskał już prawie całe zamknięcie w postaci oszklenia szkłem fasadowym, wykonane zostało również jest docieplenie na dachu wraz z zasadniczą warstwą hydroizolacji. Podkonstrukcja dla mocowania aluminiowych paneli tej piątej elewacji na dachu jest gotowa i czeka na ich montaż. Również wewnątrz prowadzone są prace wykończeniowe oraz instalacyjne.
