Dr inż. Dariusz Kowalski  
Politechnika Gdańska, Wydział Inżynierii Łądowej Środowiska, Katedra Konstrukcji Metalowych  
NDI SA Sopot / Warszawa

## **Rewitalizacja Warszawskiej Rotundy PKO BP - przeszłość i współczesność**

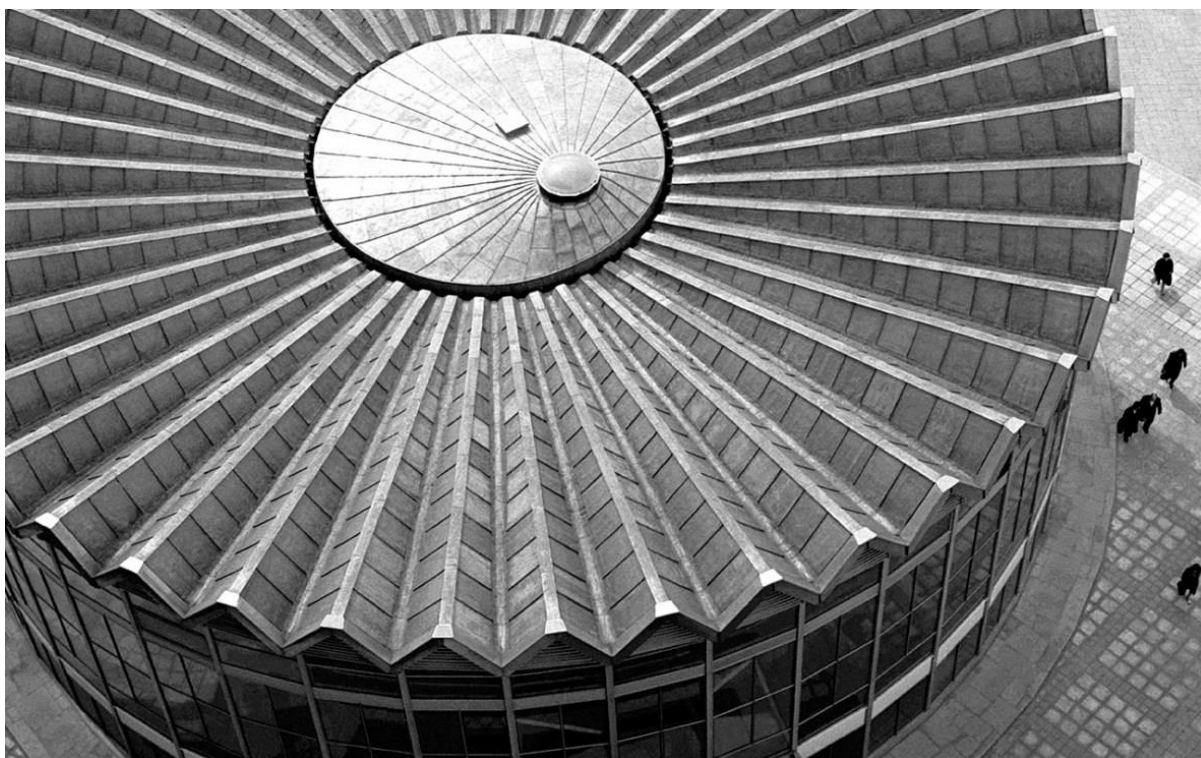
Rys. 3. Tzw. Pięta elewacja starego budynku Rotundy – dach o charakterystycznym ukształtowaniu

W roku 1966 roku Rotunda została oddana do użytku. Na ówczesne czasy zachwył wśród osób odwiedzających budziła nowoczesna ażurowa konstrukcja zapewniająca budynkowi transparentność, do której przyczyniła się dookólna szklana fasada wykonana z przeziernego szkła, nieznacznie tylko podzielona elementami pionowymi skrywającymi główne słupy nośne obiektu oraz poziome rygle nośne dla tafli szkła, co stanowiło początki stosowania w Polsce technologii lekkiej obudowy ścian zewnętrznych w obiektach użyteczności publicznej [6] (rys. 2). Z powodu charakterystycznego kształtu dachu wystającego poza fasadę, przypominających otok na wojskowych czapkach generalskich został on nazwany „czapką generalską” a sam kształt „wężykiem generalskim”, który to wszedł do nazewnictwa charakterystycznych elementów dekoracyjnych obiektu (rys. 3 i 4).

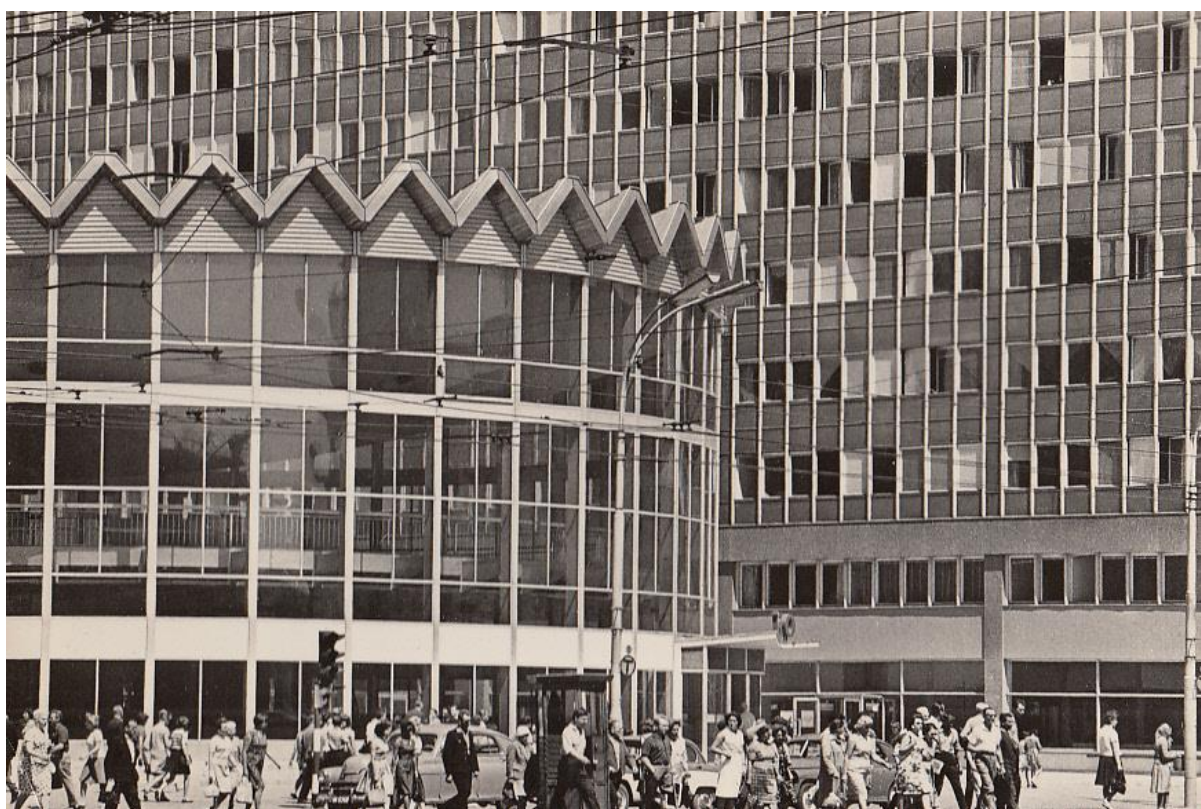
Rys. 4. Elewacja obiektu

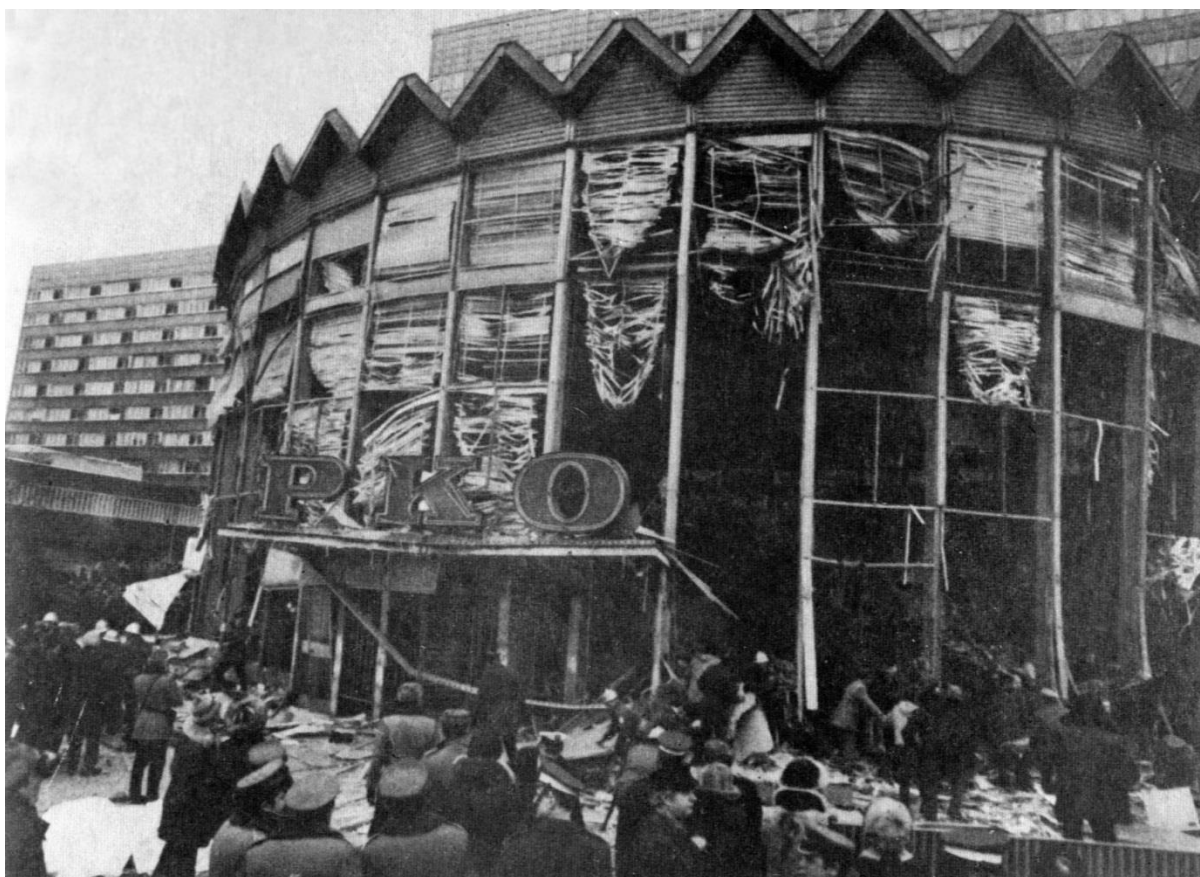
Rys. 5. Rok 1979 - zniszczenie obiektu na skutek wybuchu

W dniu 15-go lutego 1979 roku doszło do tragicznego zdarzenia związanego ze zniszczeniem obiektu rotundę na skutek wybuchu gazu, który wg ustaleń komisji powypadkowej, dostała się do podziemnych części obiektu kanałami teletechnicznymi (rys. 5). Z uwagi na charakter obiektu, miejsce tragedii ludzkiej, która pochłonęła 49 ofiar oraz nastawienie społeczne w przeciągu kolejnych ośmiu

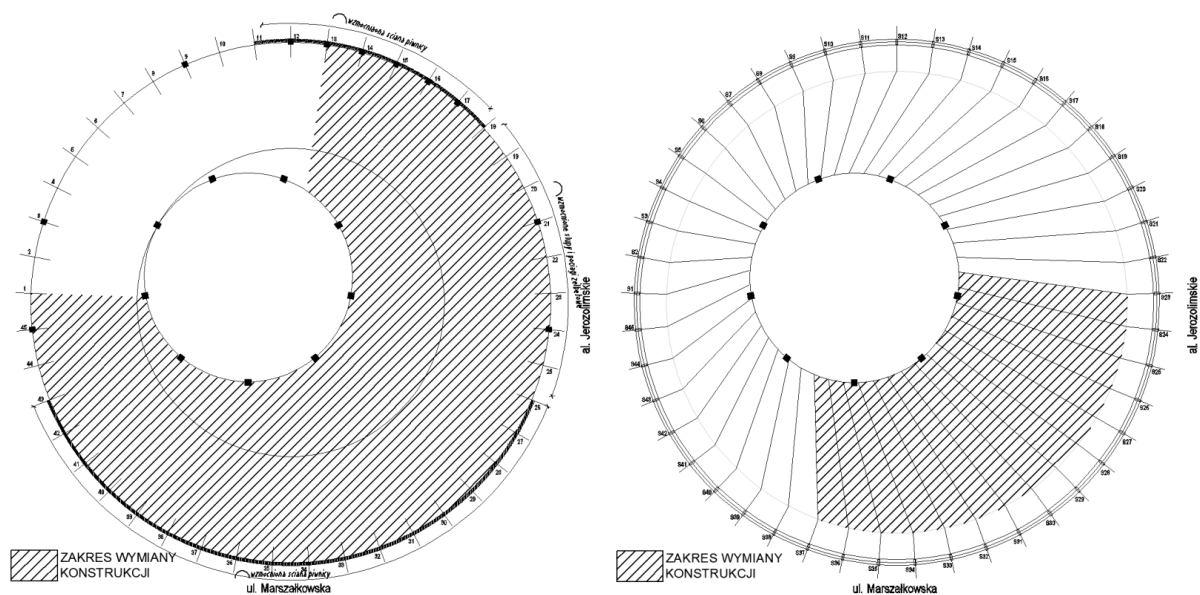
a) kondygnacja podziemia

b) kondygnacja antresoli nad parterem

Rys. 6. Zakres zniszczeń obiektu i koniecznej wymiany konstrukcji

miesiący obiekt został odbudowany. Odbudowa obiektu dotyczyła zarówno części elewacyjnych jak konstrukcyjnych. Odbudowaniu lub wzmocnieniu podlegało ok. 75% elementów konstrukcyjnych na poziomie podziemia łącznie z przekrywającym go stropem i około 30% konstrukcji antresoli. Część elementów wykonana została jako nowa, wprowadzono pewnych zmian zarówno w konstrukcji jak i w elewacji obiektu (rys. 6).

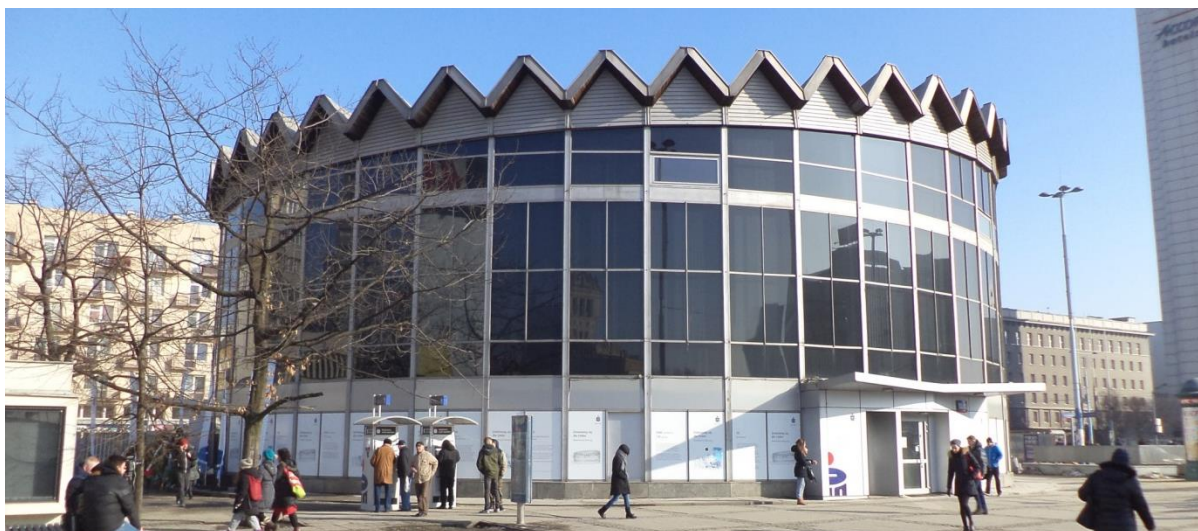
Rys. 7. Rotunda po odbudowie z charakterystycznymi wówczas ciemnymi szybami i reklamami w pasie dolnym

Na przykład pojawiły się ciemne, nieprzeźierne szyby na elewacji, które zdaniem wielu osób nadały odbudowanemu obiektowi ciężkości a przede wszystkim odcięły jego wnętrze od otoczenia (rys. 7).

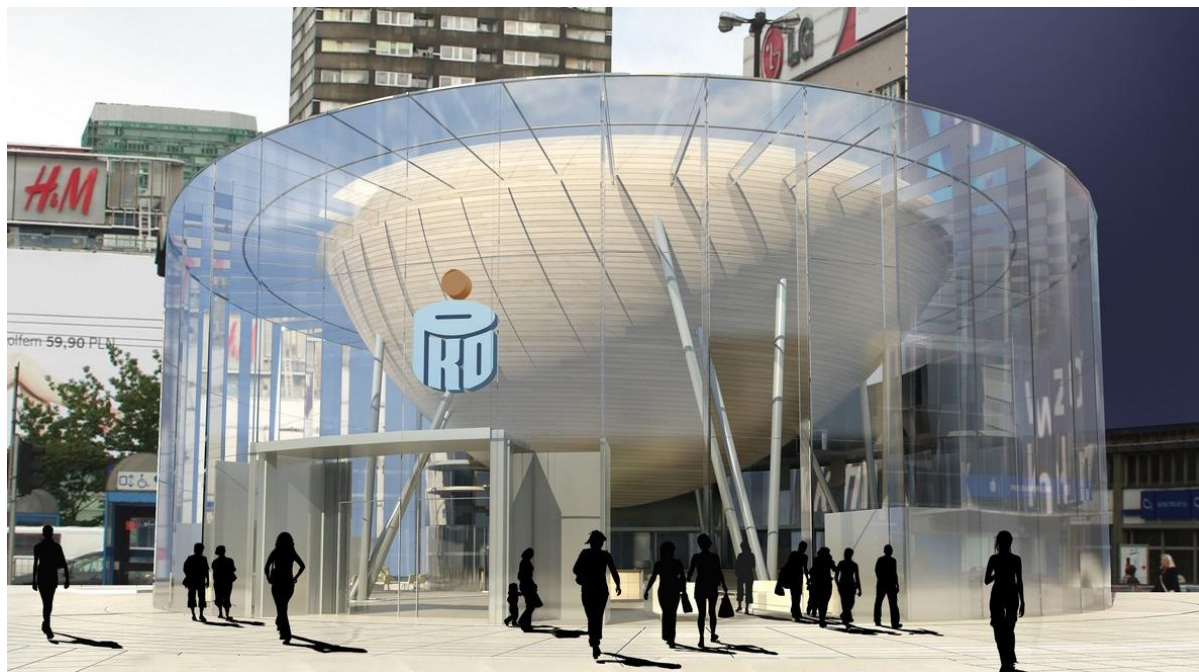
Rys. 9. Koncepcja architektoniczna firmy DK Kozikowski Design – widok z kierunku Ronda Dmowskiego [5]

bankowych na parterze oraz części kondygnacji piwnicznej. Na pozostałej części kondygnacji piwnicznej oraz na piętrach miały znajdować się pomieszczenia ogólnodostępne dla społeczeństwa połączone z placem miejskim wokół obiektu. Zakładano, że na dole w znajdować się będzie kawiarnia, zaś na piętrze z antresolą została zaplanowana restauracja z niezależnym wejściem z zewnątrz. Koncepcja ta zakładała zaprojektowanie całkowicie przeszkloną fasadę obiektu w formie walcowej, z funkcją bankową łatwo dostępną z poziomu przyległego teren (rys. 9, 10). W tej koncepcji obiektu nie zakładano odtworzenia charakterystycznej formy istniejącego dachu oraz wężykowego zwieńczenia fasady przez konstrukcję dachu.

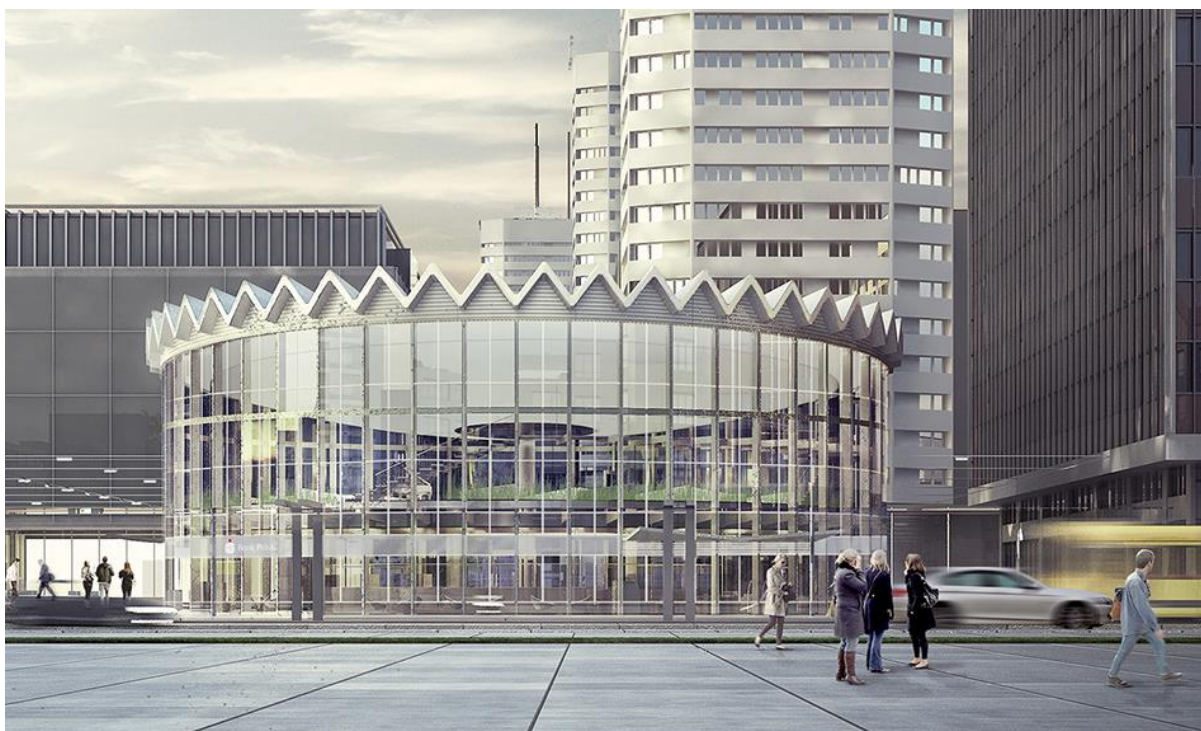
Rys.11. Fasada obiektu wg zwycięskiej koncepcji w konkursie Changing The Face 2013 Rotunda Warsaw [2]

Zwycięski projekt zachowywał unikalne walory pierwotnego projektu obiektu co do zasadniczego kształtu zewnętrznego w tym ukształtowania jego charakterystycznego dachu. Zachowany został zasadniczy, poprzedni podział wewnętrznej przestrzeni Rotundy w postaci trzech poziomów użytkowych wzbogacając go o nowoczesne, inteligentne funkcje i rozwiązania z uwzględnieniem oczekiwań zgłoszonych w trakcie konsultacji społecznych.

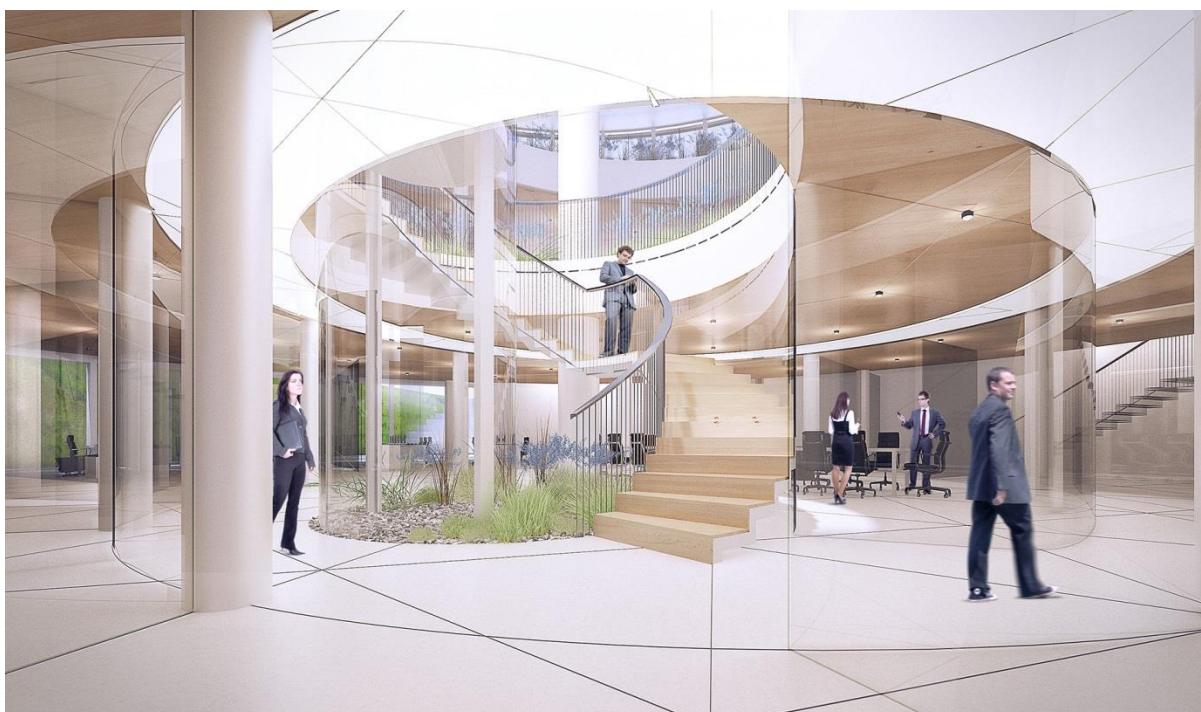
Rys.12 Wnętrze obiektu – schody centralne łączące poziom podziemia bankowego z parterem o tej samej przeznaczeniu funkcjonalnym [2]

Zostało zachowane modernistyczne podejście do architektury warszawskiej z lat sześćdziesiątych ubiegłego wieku, a wnętrze obiektu dostosowano do współczesnych wymagań zarówno funkcjonalnych jak i technologicznych nowoczesnych obiektów biurowych. W tej koncepcji funkcja bankowa zlokalizowana została na kondygnacji podziemnej oraz parteru. Funkcje przestrzeni publicznej, w formie tak zwanego „Salonu miejskiego” zorganizowano na piętrze obiektu, do którego prowadzą oddzielne wejścia z zewnątrz [4].

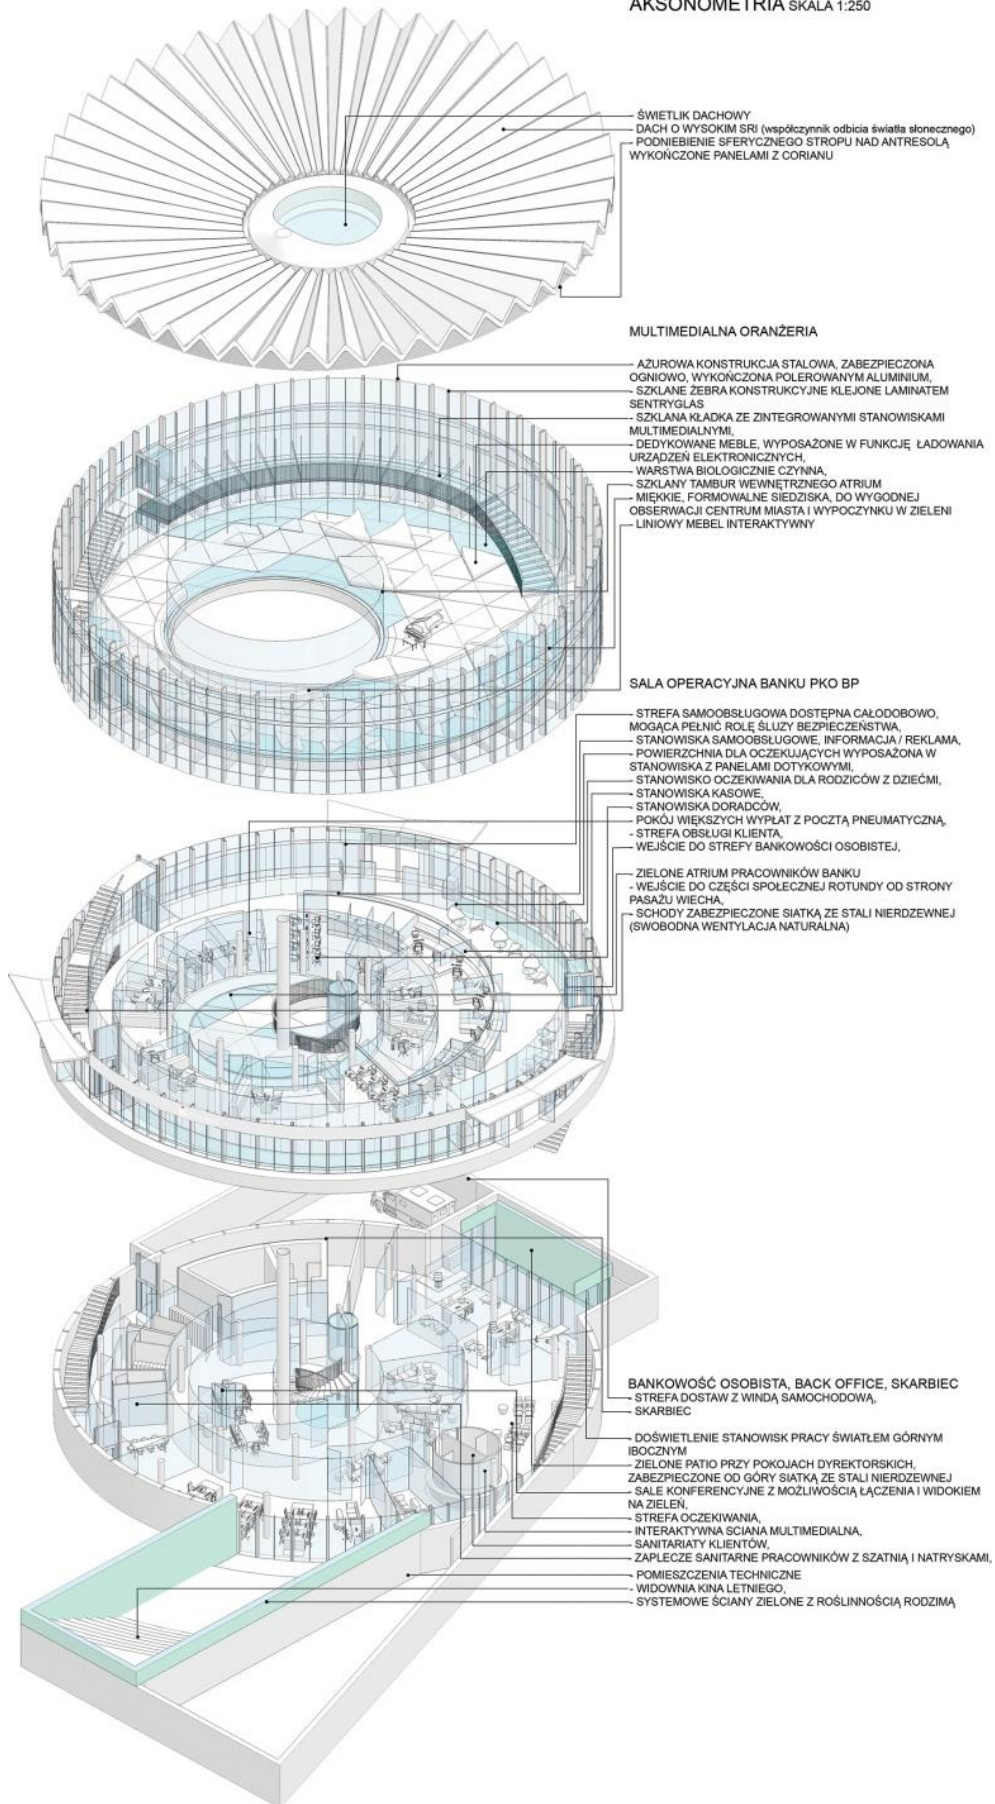
Rys.12. Schemat poziomy obiektu wg koncepcji konkursowej [8]

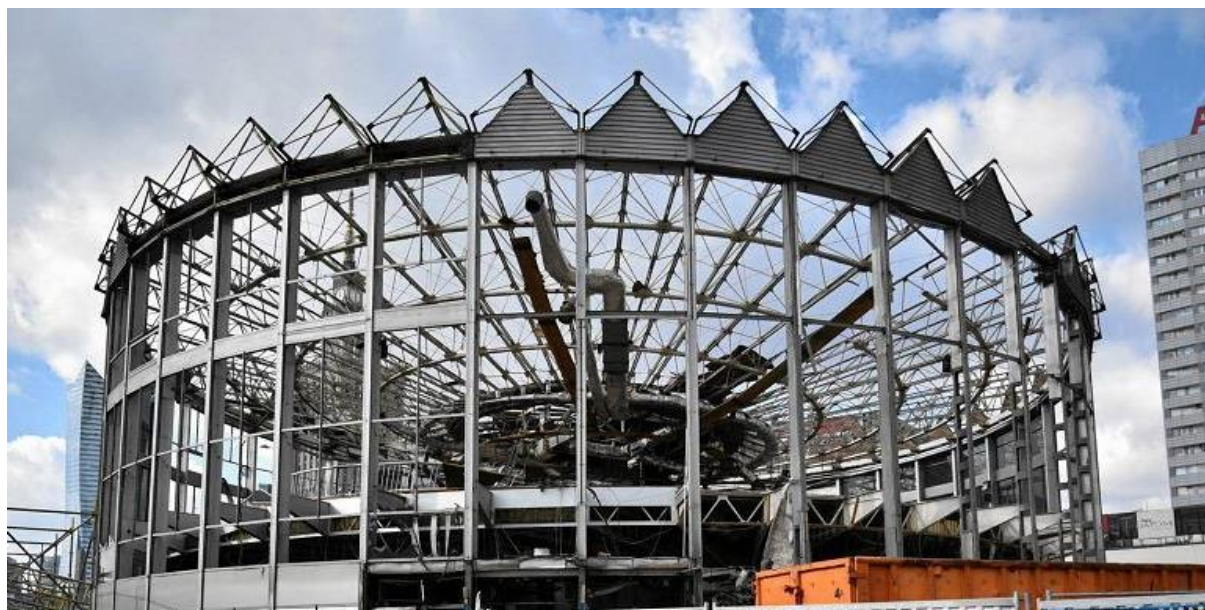
Rys. 14. Rozbiórka obiektu Rotundy - wiosna 2017 widoczna konstrukcja nośna ścian oraz trójkątne kratownicowe dźwigary dachowe

Jednak aby zrealizować ten nowoczesny projekt należało rozpocząć od rozbiórki starego obiektu do samych jego podstaw, przy okazji odkrywając szczegóły rozwiązań konstrukcyjnych i technologicznych jakie zostały wykorzystane przy realizacji tego obiektu (rys. 13, 14).

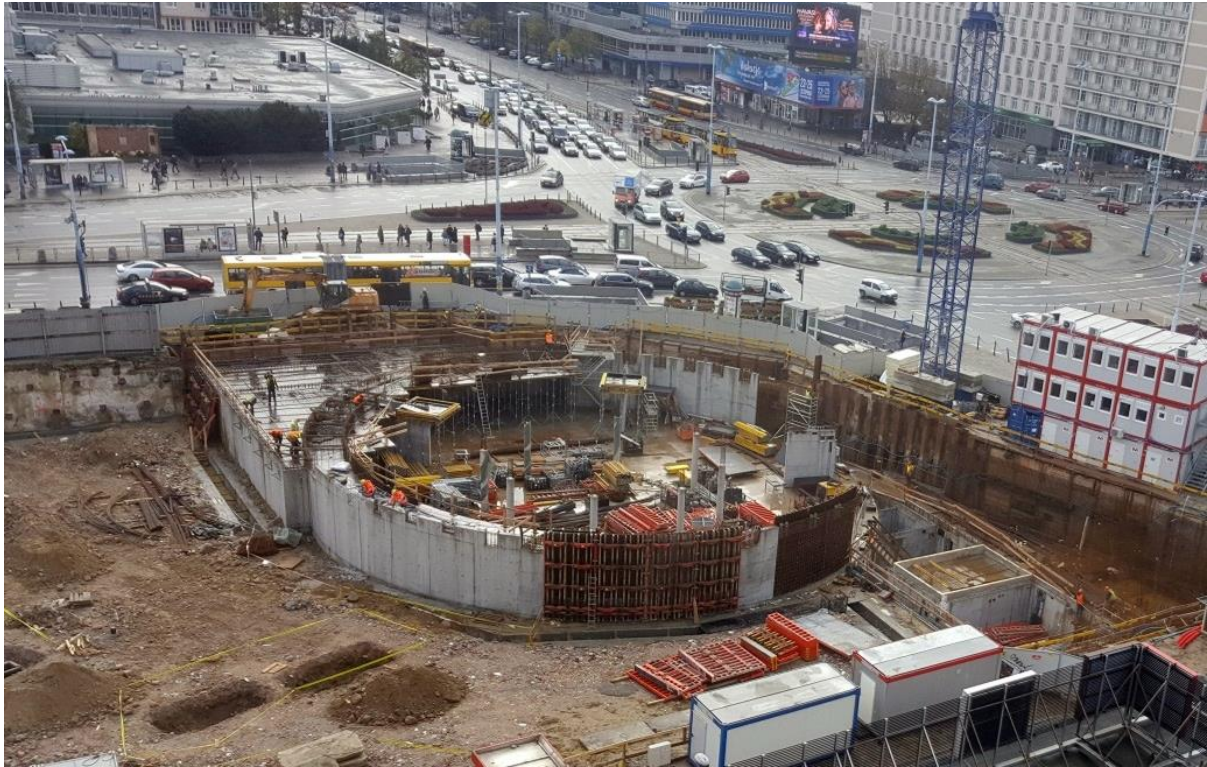
Rys. 15. Podziemna, żelbetowa część nowej Rotundy nabiera kształtów

wszelkiego rodzaju przestrzenie technologiczne oraz zbiorniki wody przeciwpożarowej oraz wody deszczowej, która posłuży do podlewania zieleni zewnętrznej i wewnętrznej. W części podziemnej której obrys przedstawiony jest na rysunku 15 zlokalizowana będzie część bankowa obiektu.

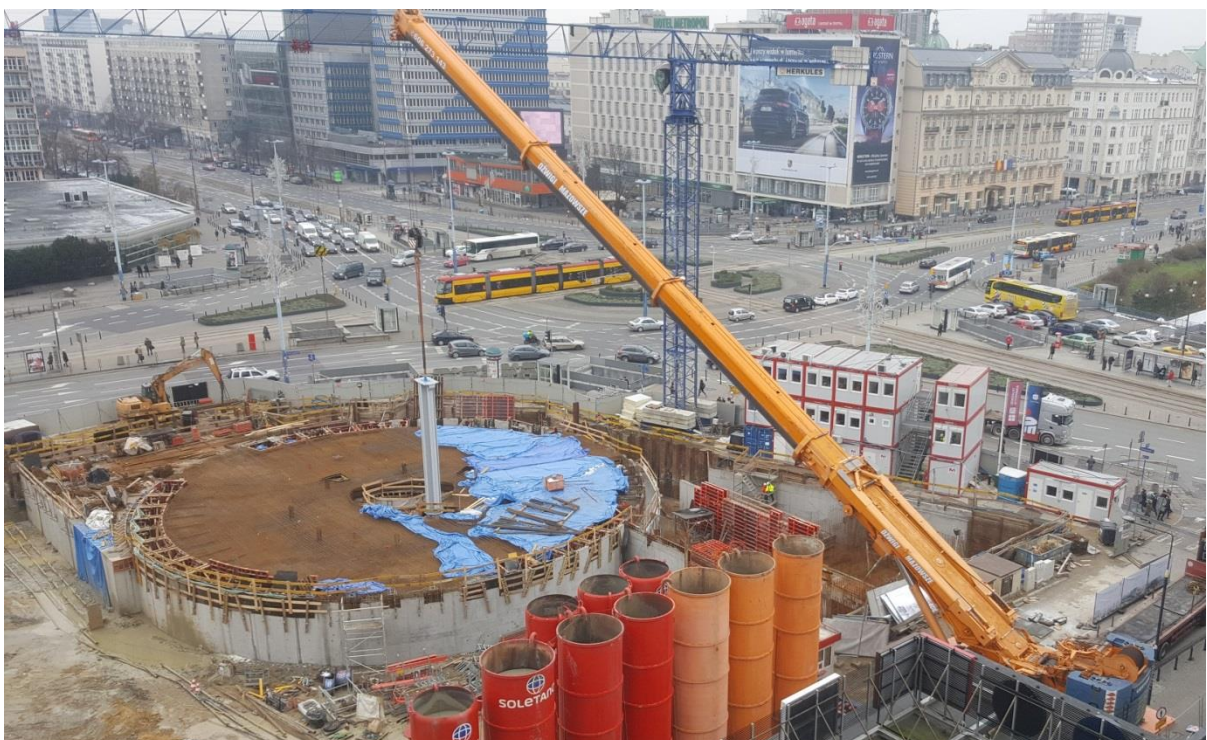
Rys. 16. Montaż słupa centralnego, który nie jest taki centralny

Równoległe z realizacją konstrukcji żelbetowej montowane były główne elementy konstrukcji stalowej w postaci słupów podpierających strop nad podziemiem oraz słup centralny, którego montaż przedstawiono na rysunku 16.

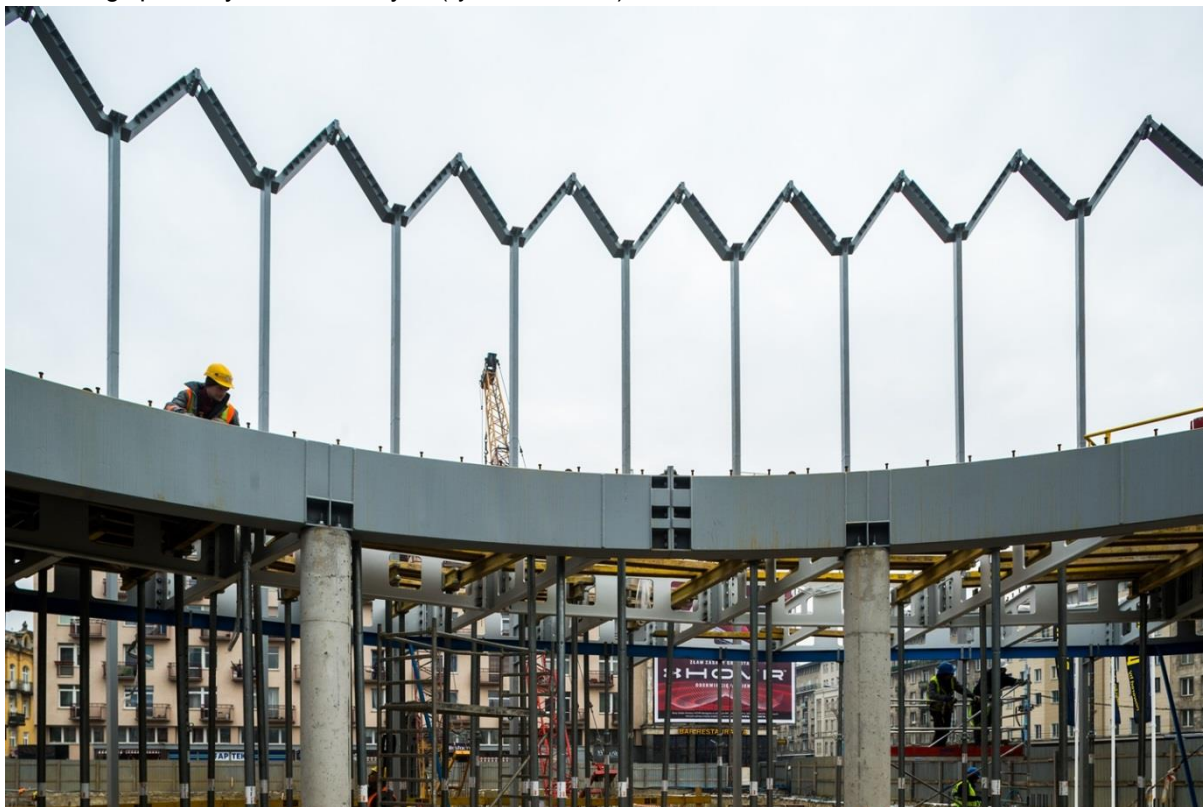
Rys. 17. Pierścień nośny ruszta antresoli i nośne słupy fasadowe po obrysie nowej Rotundy

Po wykonaniu żelbetowego stropu nad podziemiem, oraz kilku słupów żelbetowych można było przystąpić do montażu zasadniczej konstrukcji nadziemnej obiektu, która z całości wykonana jest w technologii prefabrykatów stalowych (rys. 17, 18, 19).

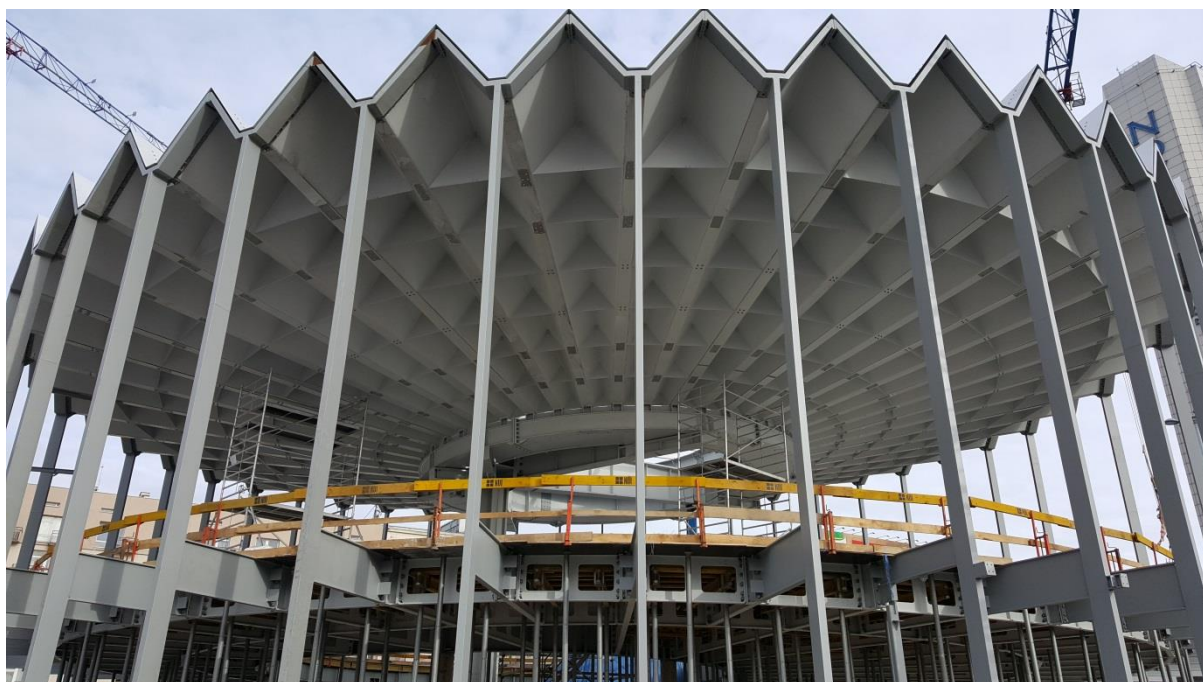
Rys. 18. Słupy fasadowe podtrzymujące ruszta antresoli i dach z przestrzennych blachownic stalowych

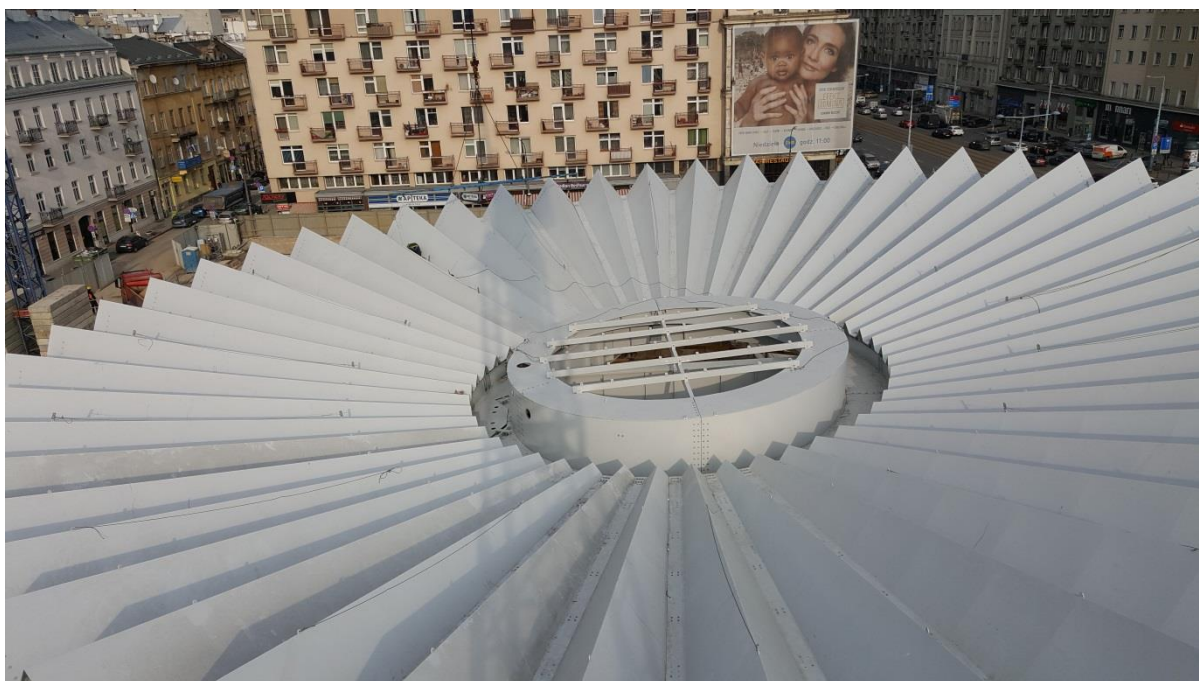
Rys. 19. Nowy, stalowy dach obiektu z naświetlem zlokalizowanym centralnie w obiekcie
