Drewniane więźby dachowe żuławskich domów podcieniowych typu III – badania, stan zachowania, analiza

Tomasz Zybala

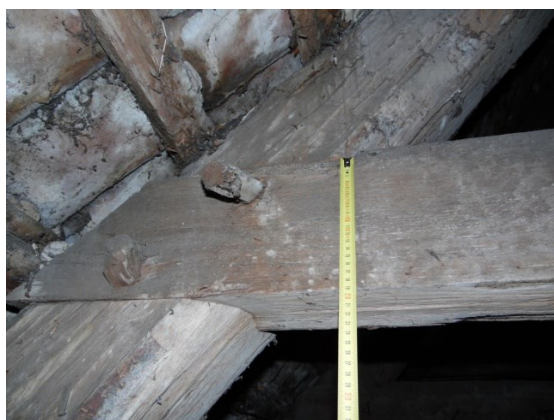
Fot. 6. Bystrze – połączenie jętki z krokwią. (fot. autor)

Połączenie krokwi w kalenicie wykonane jest na nakładkę (Fot. 5), połączenie jętki z krokwią na nakładkę prostą, gdzie zastosowano dwa kołki (Fot. 6). Kąt nachylenia połaci wynosi 45° (Rys. 2)¹². Liczba wiązarów nad głównym korpusem domu jest równa 15, rozpiętość dachu wynosi 12,40m a rozstaw wiązarów 1,25m. Stan konstrukcji jest dostateczny¹³. W wyniku nieszczelności pokrycia dachowego, w więźbie widoczne są liczne zawilgocenia oraz uszkodzenia. Wentylacja grawitacyjna poddasza nie jest zaburzona, występuje stała cyrkulacja powietrza.

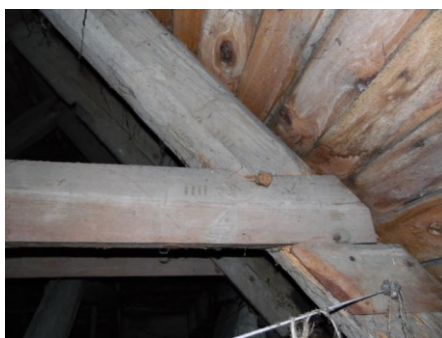
grubości 5cm. Stan konstrukcji jest dobry. Pokrycie dachu jest szczelne. Elementy składowe więźby są dobrze zachowane, mimo wieku nie wykazują większych uszkodzeń. Na niektórych elementach więźby widoczne są oznaczenia ciesielskie, na fotografii na jętce można dostrzec symbol IIII (Fot. 10). Wentylacja grawitacyjna poddasza nie jest zaburzona, występuje stała cyrkulacja powietrza.

Fot. 10. Nowa Kościelnica -połączenie krokwi z jętką widoczne jest oznaczenie ciesielskie. (fot. autor)
