Drewniane więźby dachowe żuławskich domów podcieniowych typu III – badania, stan zachowania, analiza

Tomasz Zybala

Streszczenie: Zabytkowe domy podcieniowe ujścia Deltę Wisły były obiektem zainteresowań wielu badaczy, jednak ich prace koncentrowały się głównie na aspektach historyczno-architektonicznych. Nie ma publikacji skupiających się na szczegółach i dokładnych analizach ustrojów budowlanych dla tej grupy historycznych obiektów. Artykuł jest rezultatem badań terenowych, kwerendy archiwalnej i obliczeń wykonanych przez autora. W pracy przeanalizowano konstrukcje więźb dachowych zachowanych domów podcieniowych typu III. Autor wykonał zestawienia elementów nośnych dachów, połączeń ciesielskich, kątów nachylenia krokwi, opisał także stan zachowania wiązarów dachowych. Praca zawiera również obliczenia średniej objętości materiału konstrukcyjnego wiązara więźby dachowej przypadającego na metr kwadratowy rzutu połaci dachowej.

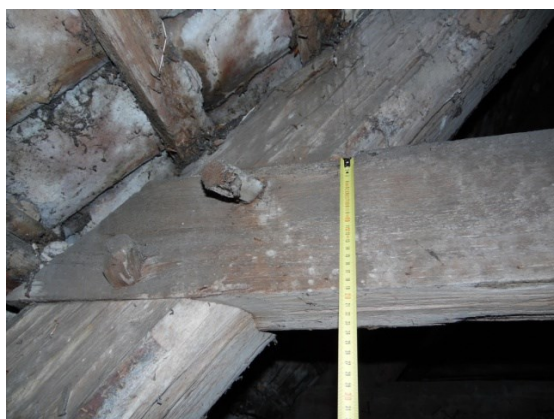
Połączenie krokwi w kalenicy wykonane jest na nakładkę (Fot. 5), połączenie jętki z krokwią na nakładkę prostą, gdzie zastosowano dwa kołki (Fot. 6). Kąt nachylenia połaci wynosi 45° (Rys. 2)¹². Liczba wiązarów nad głównym korpusem domu jest równa 15, rozpiętość dachu wynosi 12,40m a rozstaw wiązarów 1,25m. Stan konstrukcji jest dostateczny¹³. W wyniku nieszczelności pokrycia dachowego, w więźbie widoczne są liczne zawilgocenia oraz uszkodzenia. Wentylacja grawitacyjna poddasza nie jest zaburzona, występuje stała cyrkulacja powietrza.

Fot. 6. Bystrze – połączenie jętki z krokwią. (fot. autor)

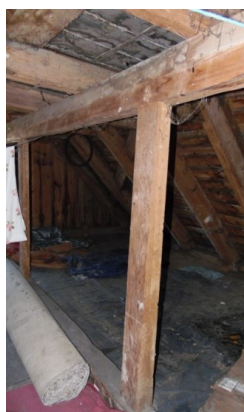
Fot. 8. Marynowy –ściana stolcowa podpierająca jętkę (fot. autor)

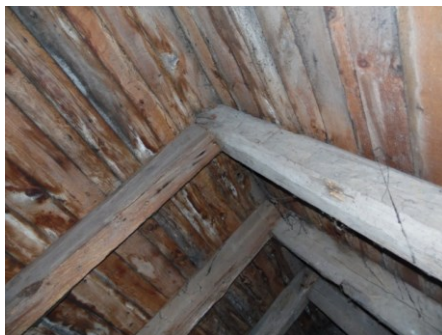
Fot. 9. Nowa Kościelnica – połączenie krokwi. (fot. autor)
