EMISJA AKUSTYCZNA JAKO SYGNAŁ DIAGNOSTYCZNY ODWZOROWUJĄCY ZMĘCZENIOWE ZUŻYCIĘ WARSTW ŚLIZGOWYCH PANWI ŁOŻYSK GŁÓWNYCH I KORBOWYCH SILNIKÓW O ZAPŁONIE SAMOCZYNNYM

Jerzy Girtler

Politechnika Gdańska
Wydział Oceanotechniki i Okrętownictwa
Katedra Siłowni Morskich i Lądowych
ul. G. Narutowicza 11/12, 80–233 Gdańsk, tel: + 48 58 347 24 30,
e-mail: jgirtl@pg.edu.pl

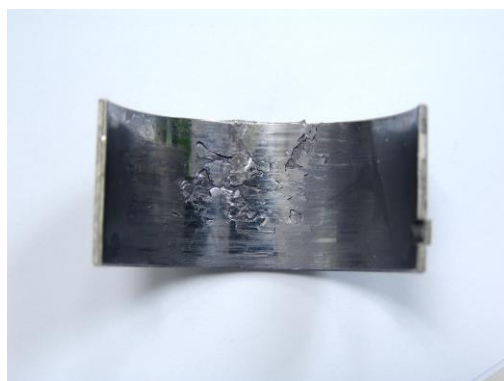
Rys. 8. Siatka pęknięć na powłoce ślizgowej panwi z materiału MB02 wyjętej z obudowy łożyska po badaniach zmęczeniowych [9]

Z kolei na rys 8 przedstawiono siatkę pęknięć na powłoce ślizgowej panwi z materiału MB02 wyjętej z obudowy łożyska po badaniach zmęczeniowych, tj. po 902 010 cyklach obciążenia i 5 godz. jej pracy.
