## EMISJA AKUSTYCZNA JAKO SYGNAŁ DIAGNOSTYCZNY ODWZOROWUJĄCY ZMĘCZENIOWE ZUŻYCIE WARSTW ŚLIZGOWYCH PANWI ŁOŻYSK GŁÓWNYCH I KORBOWYCH SILNIKÓW O ZAPŁONIE SAMOCZYNNYM

Jerzy Girtler

Politechnika Gdańska  
Wydział Oceanotechniki i Okrętownictwa  
Katedra Siłowni Morskich i Lądowych  
ul. G. Narutowicza 11/12, 80–233 Gdańsk, tel: + 48 58 347 24 30,  
e-mail: [jgirtl@pg.edu.pl](mailto:jgirtl@pg.edu.pl)

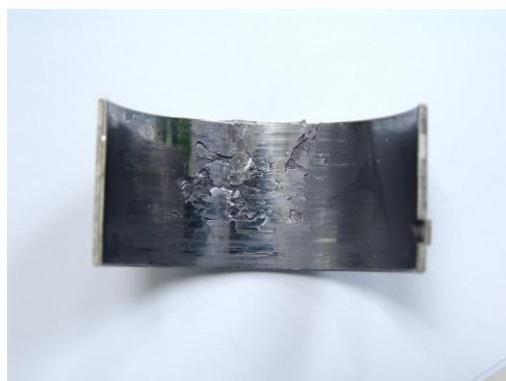
Z kolei na rys 8 przedstawiono siatkę pęknięć na powłoce ślizgowej panwi z materiału MB02 wyjętej z obudowy łożyska po badaniach zmęczeniowych, tj. po 902 010 cyklach obciążenia i 5 godz. jej pracy.

Rys. 8. Siatka pęknięć na powłoce ślizgowej panwi z materiału MB02 wyjętej z obudowy łożyska po badaniach zmęczeniowych [9]

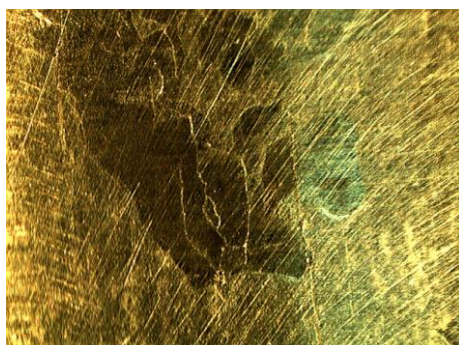
Natomiast na rys. 13 widoczna jest powierzchnia warstwy ślizgowej panwi wykonanej ze stopu aluminiowego MB50 (Al79%, Sn20%, Cu1%).

Rys. 13. Obraz pęknięć zmęczeniowych na powierzchni panwi z materiału MB50 (powiększenie 10×) [9]

Z rys. 13 wynika, że na powierzchni ślizgowej panwi ze stopu aluminiowego MB50 zauważyć można powierzchniowe pęknięcia i wykruszenia. Ponadto można na jej powierzchni zaobserwować rozwój pęknięć przebiegających po granicach ziaren. Natomiast w strefie styku ze stalowym podłożem pęknięcia zmieniają kierunek i przebiegają równoległe do powierzchni powłoki ślizgowej panwi.

Po zdemontowaniu panwi badanych łożysk stwierdzono pęknięcia warstw ślizgowych, co zostało przedstawione na rys. 12 i 13.
